08.04.01 «Строительство»
направленность (профиль) «Техническая эксплуатация и
реконструкция зданий и сооружений»

МАГИСТЕРСКАЯ ДИССЕРТАЦИЯ

на тему: Исследование напряженного состояния усиливаемых с применением
сварки деформированных сжатых стержней

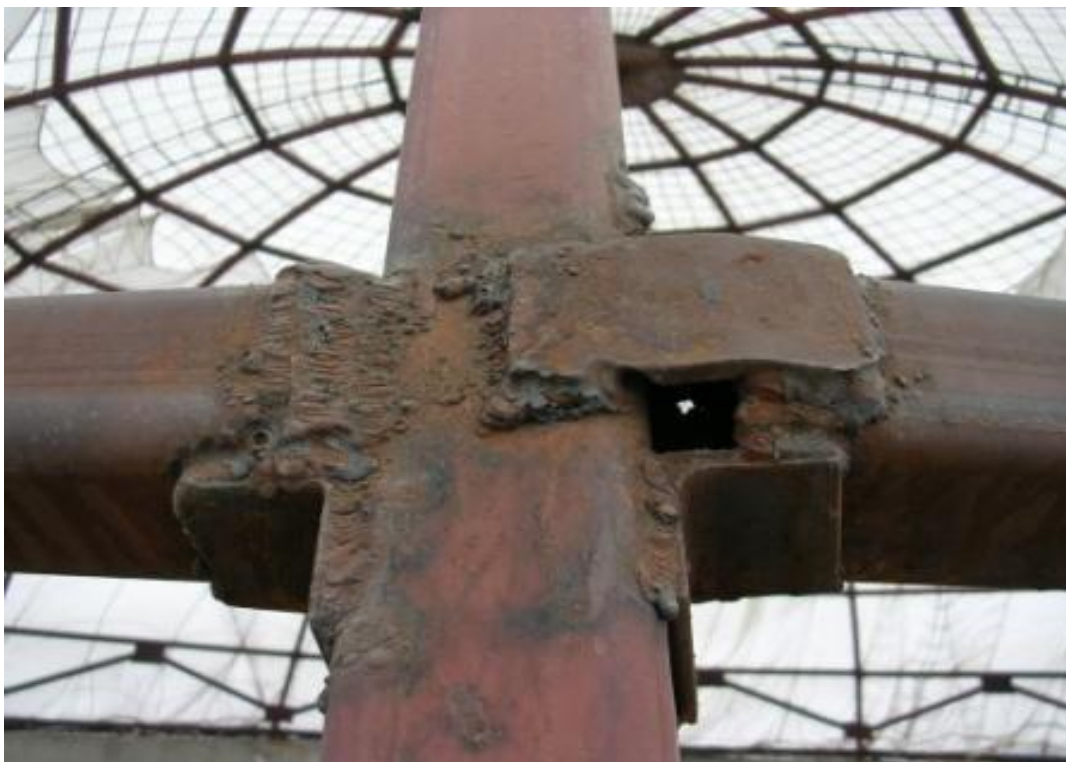
Рисунок 3 - Некачественное выполнение сварных швов

Из иных дефектов монтажа стоит акцентировать внимание на пропуске накладок и некачественном выполнении сварных швов в монтажных узлах (рис.3), отклонении ферм от вертикальной плоскости, смещении узлов ферм
