**ВЫПУСКНАЯ КВАЛИФИКАЦИОННАЯ РАБОТА  
(МАГИСТЕРСКАЯ ДИССЕРТАЦИЯ)**

на тему Совершенствование методов и способов исследования места пожара, установления причин возникновения пожаров и порядка расследования пожаров и загораний на примере МБУК «Музейно-выставочный центр», ЗАТО г. Железногорск Красноярского края

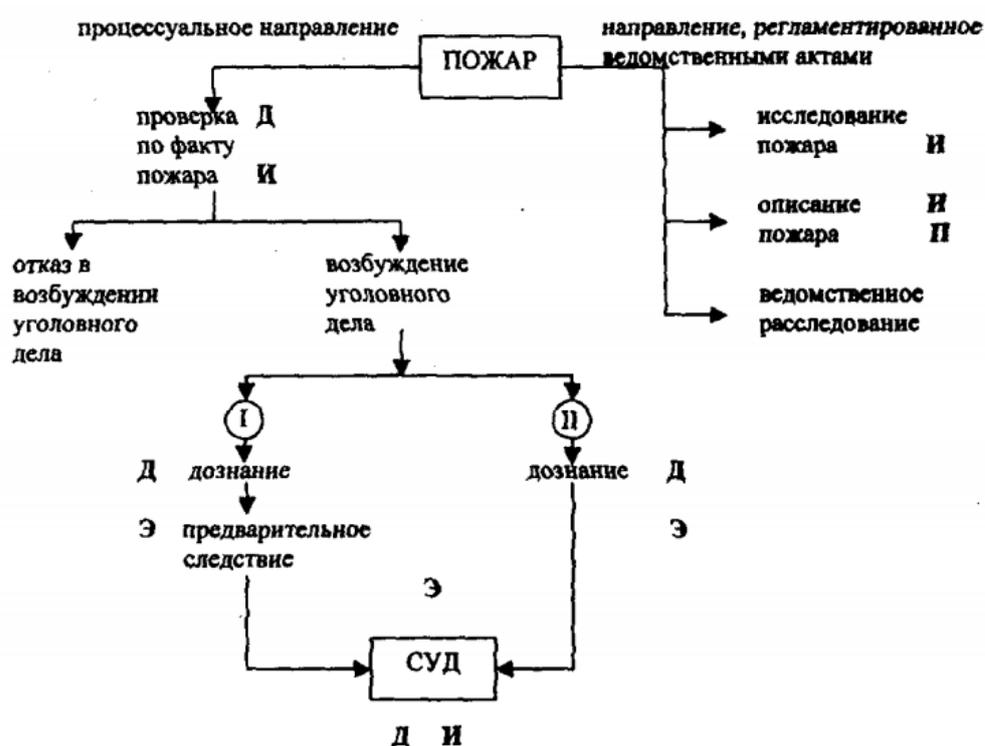
Рисунок 1 – Схема участия пожарных специалистов в расследовании и исследовании пожаров [6]

На рисунке 1 представлена схема участия пожарных специалистов в расследовании и исследовании пожаров.

I – по статьям, по которым предварительное следствие обязательно (напр., 167 УК РФ); II – по статьям, по которым предварительное следствие не обязательно (напр., 168, 219 УК РФ); Д – дознаватель ГПС; И – инженер ИПЛ; П – любой пожарный специалист (сотрудник ГПС); Э – пожарно-технический эксперт

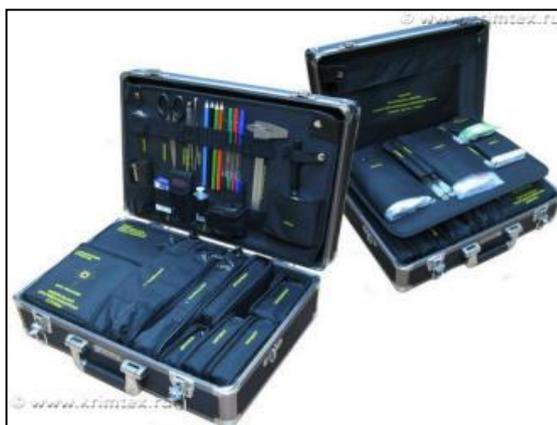
Рисунок 2 – Мобильный комплект криминалистической экспресс-лаборатории (чемодан) «АНТРАЦИТ»

Визуальный метод наиболее доступный, т.к. не требует использования приборной базы непосредственно на месте пожара. Визуализация происходит органами зрения. Так же можно применять увеличительные стекла, линзы для детального изучения объектов исследования. При визуальном исследовании изучается не только состояние материальных объектов, но и их линейные размеры и размещение в определенных координатных плоскостях для последующей идентификации применительно к установлению очага пожара. Для этих целей пожарно-технические специалисты применяют мобильный комплект криминалистической экспресс-лаборатории (чемодан) «АНТРАЦИТ» (см. рисунки 2 и 3).

Данный комплект «АНТРАЦИТ» применялся специалистом и в последствии пожарно-техническим экспертом при исследовании места пожара в МВЦ.

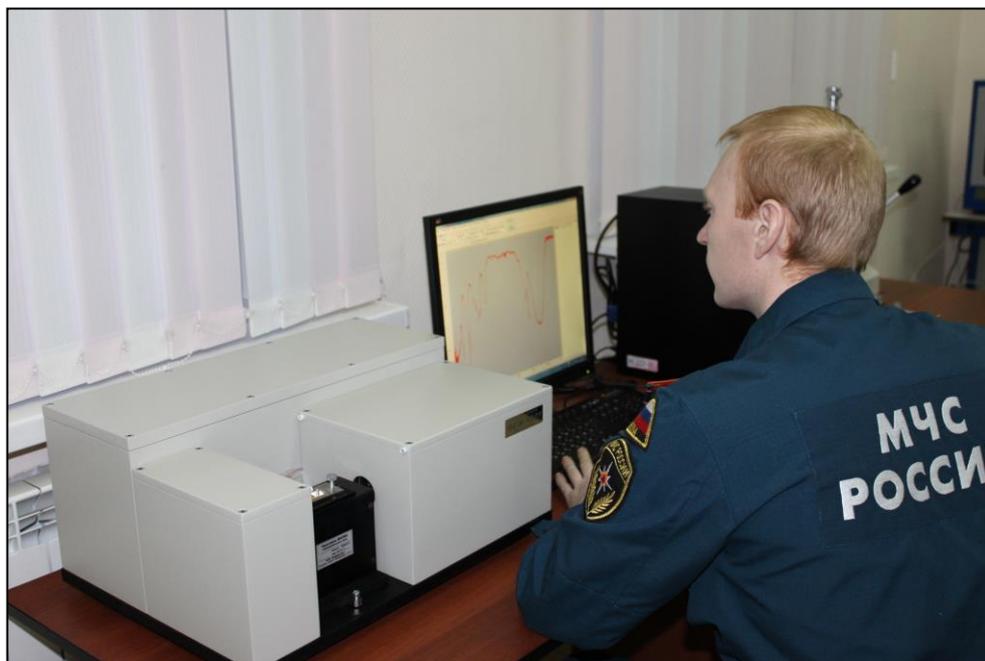
Рисунок 4 – Прибор «ФСМ-1201» для ИК-Фурье спектроскопии

материалов. Для ИК-Фурье спектроскопии применяется прибор «ФСМ-1201» (см. рисунок 4).

Для исследования взят фрагмент цементного камня. Объекты для исследования получены нагревом проб в муфельной печи (ЭКПС-10, заводской номер № 6312, 2013 года выпуска) в течение 30 минут при температурах 300 °С, 400 °С, 500 °С, 600 °С и 700 °С.

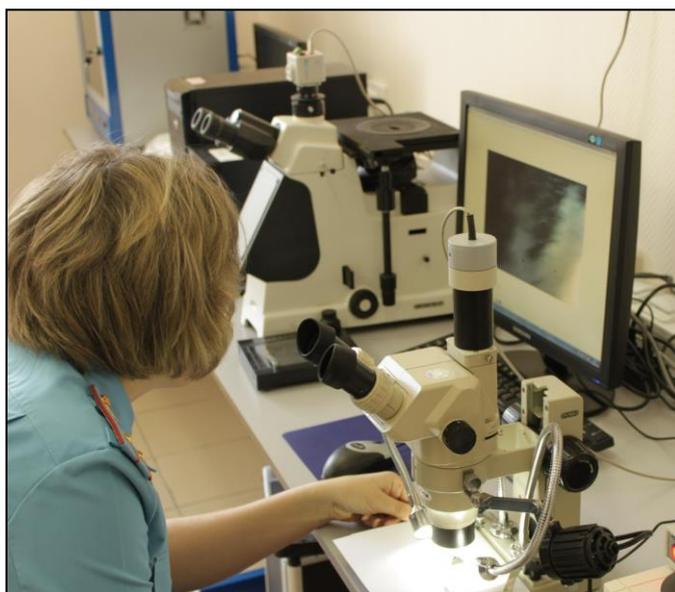
Рисунок 5 – Микроскоп стереоскопический панкреатический «МСП–ТМ» со специализированной цифровой видеокамерой «Фотон» ВК-8112 и видеоадаптером ВА-9819

С помощью микроскопа «МСП–ТМ» проводятся морфологические исследования образцов с последовательным увеличением кратности и поэтапной фиксацией результатов на ПК.

Фиксация результатов происходит при помощи штатной специализированной цифровой видеокамерой «Фотон» ВК-8112 и видеоадаптером ВА-9819. Обработка полученных цифровых кадров осуществляется при помощи программного софта «ImageExpertPro3».

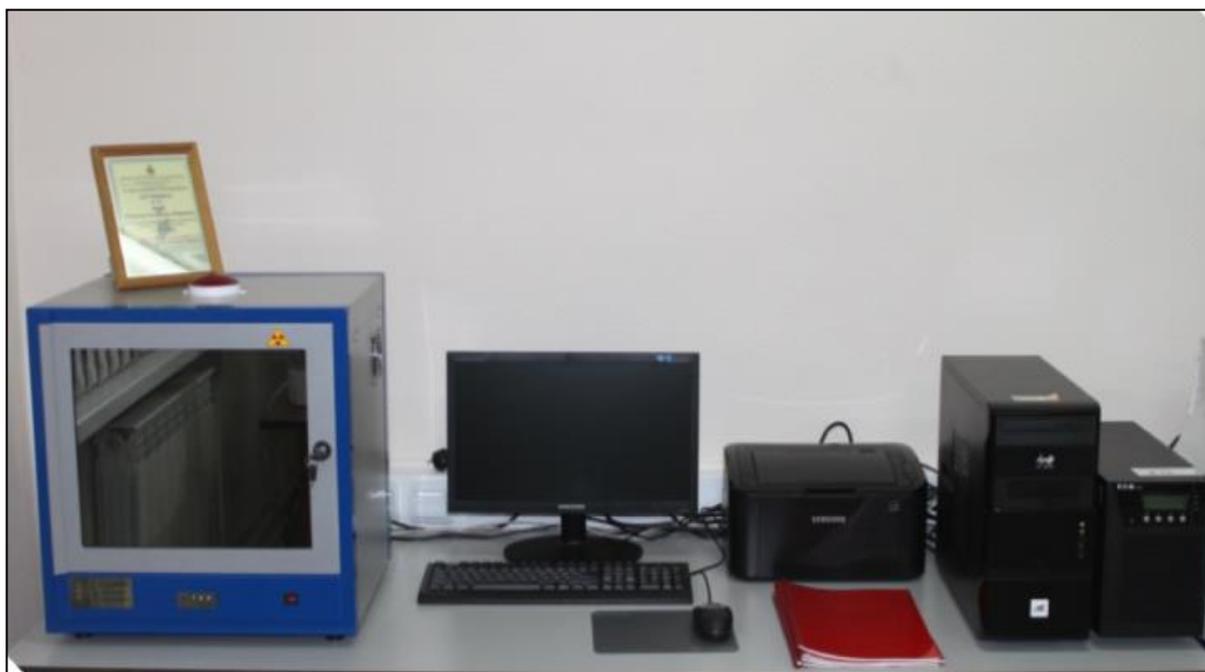
Рисунок б – Рентгеновский минидифрактометр «Радиян» (ДР-01) с комплектом оборудования

В настоящее время в СЭУ «ИПЛ» ФПС МЧС, а также в экспертные подразделениях МВД, используется в основном малогабаритный специализированный рентгеновский минидифрактометр «Радиян» (рисунок б). Прибор позволяет проводить РСА быстро, с достаточной точностью, как металлических проводников, так и любых порошковых кристаллических материалов, например, гипса, бетона, окалина.

С помощью рентгеноструктурного анализа исследуются провода и кабели без металлической оплетки, с медными жилами, проложенные как открыто, так и в металлорукавах, трубах и так далее. При исследовании медных проводников используется рентгеноструктурный фазовый анализ поверхностного слоя. Известно, что медь обладает высоким сродством к кислороду. При наличии первичного короткого замыкания (ПКЗ) по длине проводника возникает градиент температур. В месте оплавления достигается температура плавления меди 1083 °С и выше» [3].

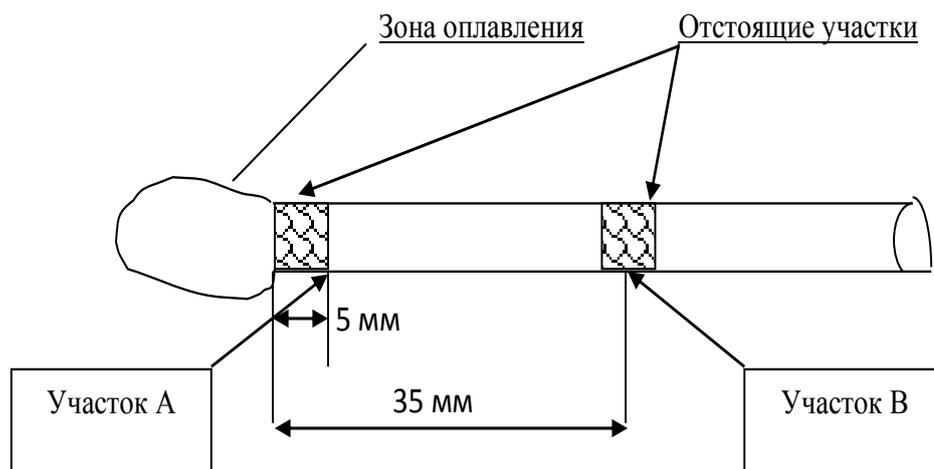
Рисунок 7 – Исследуемый медный проводник со следами и признаками оплавления

миниdifрактометра так, чтобы рентгеновский луч попал на участок проводника вблизи оплавления (участок А), и проводилась съемка рентгенограммы участка А. Затем образец помещают в держатель миниdifрактометра так, чтобы рентгеновский луч попал на участок В проводника в 35 мм от оплавления и проводилась съемка рентгенограммы участка В (см. рис. 7).

Место оплавления от проводника не отделяют, проводник не разрезают на части, метод РСА медных проводников на миниdifрактометре «Радиян» является неразрушающим методом.

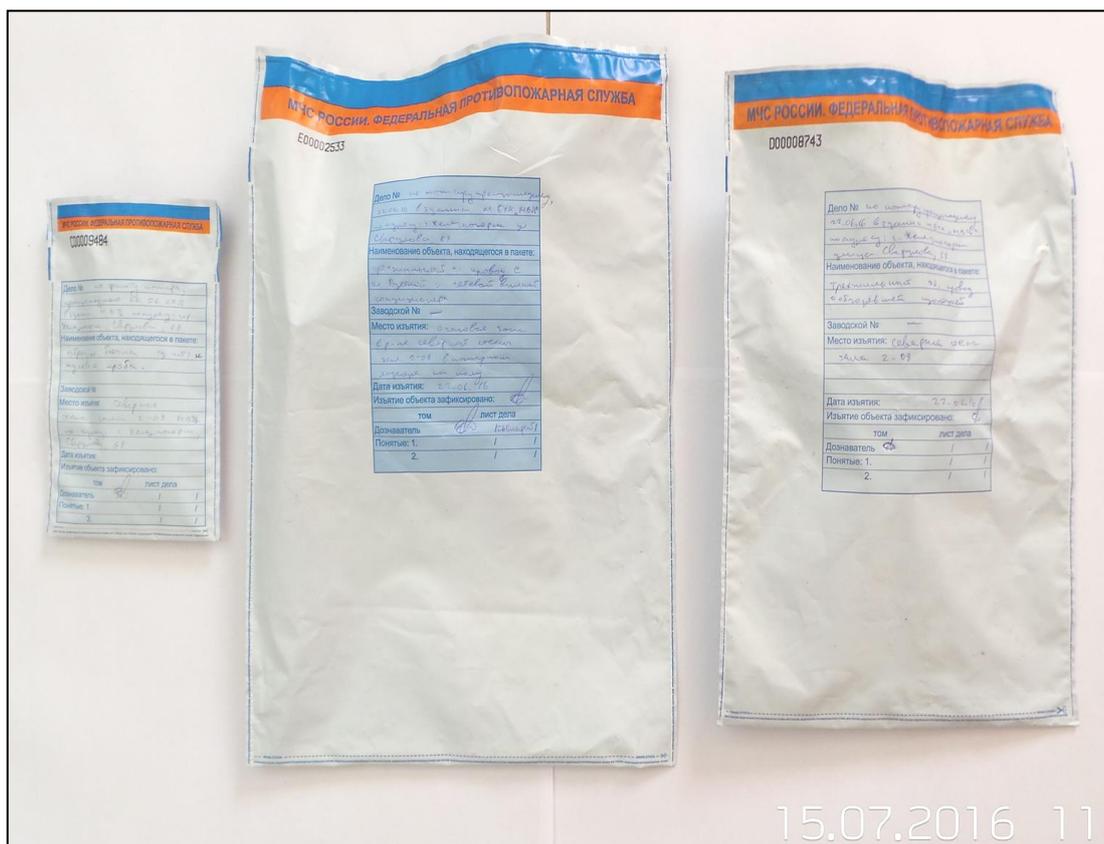
Рисунок 8 – Вид упаковок образцов, представленных на исследование

На исследование были представлены образцы, упакованные в три полиэтиленовых пакета (см. рисунок 8).

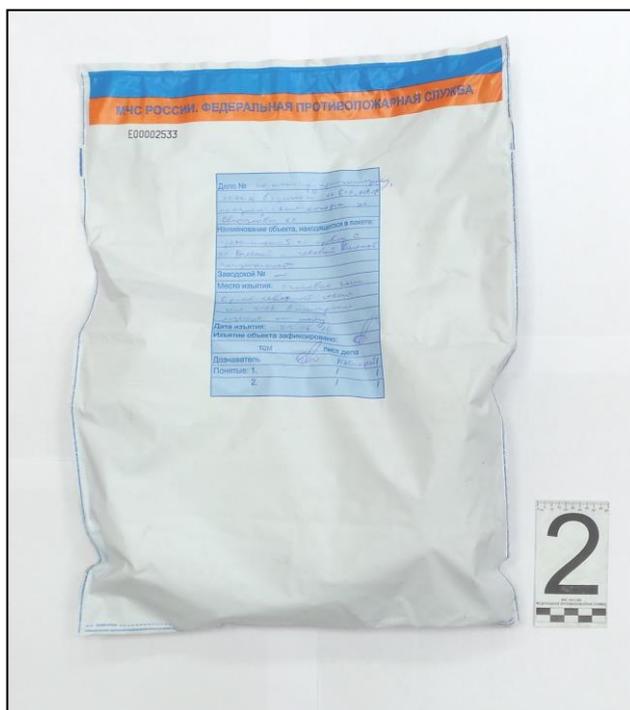
Рисунок 10 – Пакет № 2 с образцом трехжильного электрического провода с электророзеткой и сетевой вилкой кондиционера

Проводим описание пакета № 2 (см. рисунок 10).

Пакет № 2 белого цвета размерами 313 x 427 мм, имеет в левом верхнем углу идентификационный номер «E00002533», в верхней части пакета на фоне оранжевого цвета имеется сопроводительная надпись: «МЧС РОССИИ. ФЕДЕРАЛЬНАЯ ПРОТИВОПОЖАРНАЯ СЛУЖБА». С лицевой стороны пакета нанесен с помощью принтера прямоугольный квадрат (бирка) размерами 119 x 169 мм с поясняющей сопроводительной надписью и подписью старшего дознавателя. На прямоугольном квадрате (бирке) имеется хорошо читаемая сопроводительная надпись, выполненная чернилами синего цвета (стиль изложения и орфография оригинала не изменены): «...Дело №: по пожару произошедшему, 22.06.2016 в здании МБУК «МВЦ» по адресу: г. Железногорск, ул. Свердлова, 68. Наименование объекта, находящегося в пакете: трехжильный эл. провод с эл. розеткой и сетевой вилкой кондиционера. Место изъятия: очаговая зона в р-не северной стены зал 2-08 в пожарном мусоре на полу. Дата изъятия: 22.06.16.

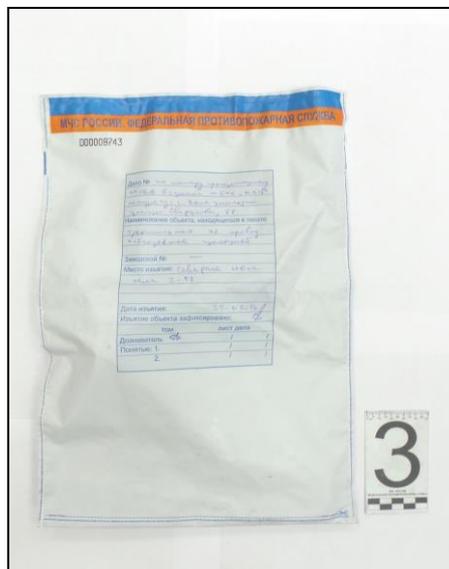
Рисунок 11 – Пакет № 3 с образцом трехжильного электропровода с обгоревшей изоляцией

Проводим описание пакета № 3 (см. рисунок 11).

Пакет № 3 белого цвета размерами 257 x 357 мм, имеет в левом верхнем углу идентификационный номер «D00008743», в верхней части пакета на фоне оранжевого цвета имеется сопроводительная надпись: «МЧС РОССИИ. ФЕДЕРАЛЬНАЯ ПРОТИВОПОЖАРНАЯ СЛУЖБА». С лицевой стороны пакета нанесен с помощью принтера прямоугольный квадрат (бирка) размерами 122 x 168 мм с поясняющей сопроводительной надписью и подписью старшего дознавателя. На прямоугольном квадрате (бирке) имеется хорошо читаемая сопроводительная надпись, выполненная чернилами синего цвета (стиль изложения и орфография оригинала не изменены): «...Дело №: по пожару произошедшему 22.06.2016 в здании МБУК «МВЦ» по адресу: г. Железногорск, улица Свердлова, 68. Наименование объекта, находящегося в пакете: трехжильный эл. провод с обгоревшей изоляцией. Место изъятия: северная стена зала 2-08. Дата изъятия: 22.06.16. Изъятие объекта зафиксировано: подпись (не разборчиво).

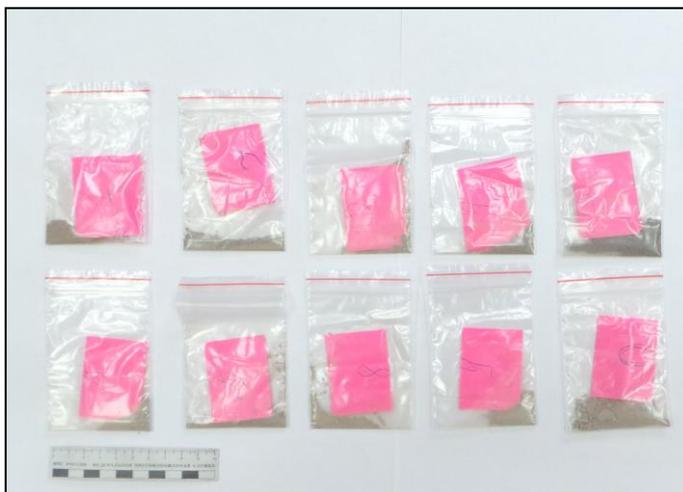
Рисунок 12 – Прозрачные полиэтиленовые пакеты с пробами от 0 по 9 пробы

При вскрытии пакета были извлечены десять образцов. Образцы упакованы в идентичные прозрачные полимерные пакеты размерами 100x64 мм, имеющие в верхней части застежку типа «zip-lock» (см. рисунок 12).

В каждом полиэтиленовом пакете находилась бумажная бирка прямоугольной формы размерами 75x50 мм с номером изъятого образца, согласно представленной схемы отбора проб (см. приложение 1, схема).

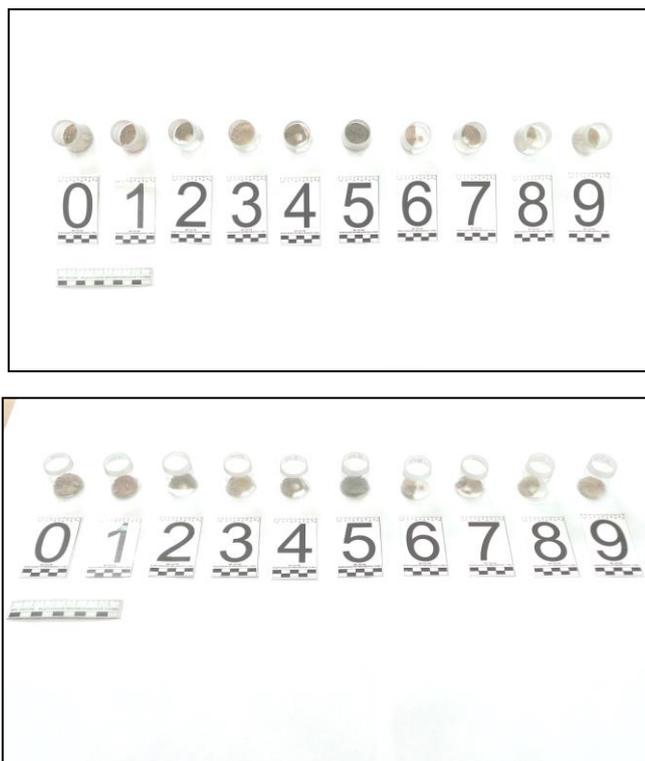
Рисунок 13 – Стекланные бюксы с фрагментами твердого вещества серого цвета

на лабораторных электронных весах типа «HR-250AZG» (заводской номер 6A7701519, свидетельство о поверке от 25.05.2016 № 01 005100).

Из пакета с бумажной биркой, с номером 0 (нулевая проба), были извлечены фрагменты твердого вещества серого цвета, не имеющего запаха, в количестве 13 гр. – далее образец № 0.

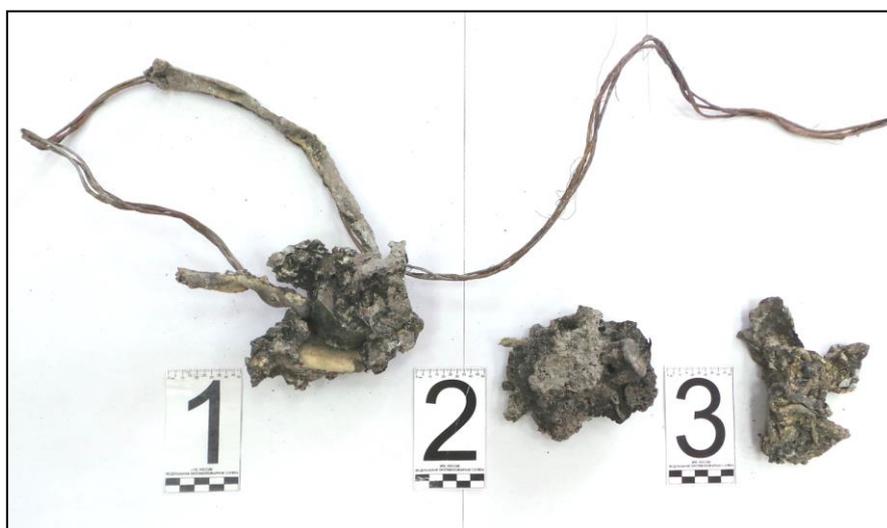
Рисунок 15 – Фрагменты № 1 ÷ № 3, подлежащие исследованию

После извлечения содержимого пакета установлено, что в нём находятся три независимых объекта исследования, которым присваивается условная нумерация – фрагменты № 1 ÷ № 3 (см. рисунок 15).

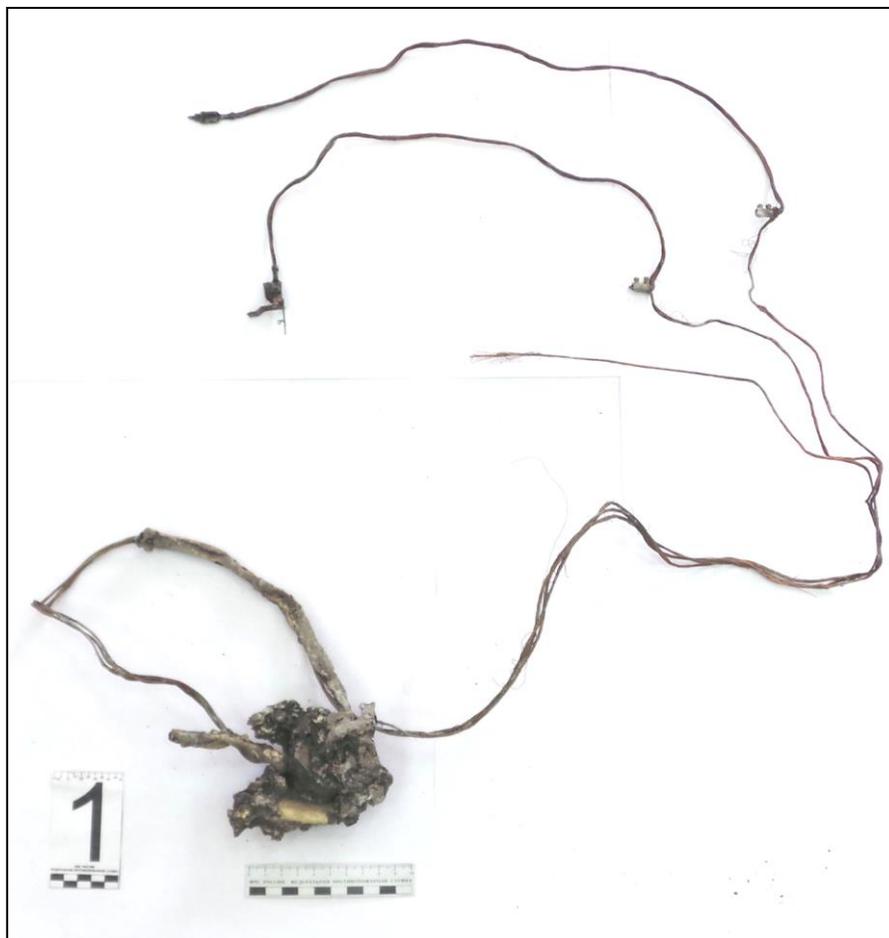
Рисунок 16 – Фрагмент № 1 образца из пакета № 2

Фрагмент № 1 образца № 2 (см. рисунок 16).

многопроволочными жилами с частично сохранившейся изоляционной оболочкой, соединенных между собой механически при помощи двух клеммных колодок и спекшейся массы, напоминающей электрическое соединение электрической вилки с электророзеткой [4].

Фрагмент № 1 длиной 2503 мм, из них (по наибольшим размерам и длинам):

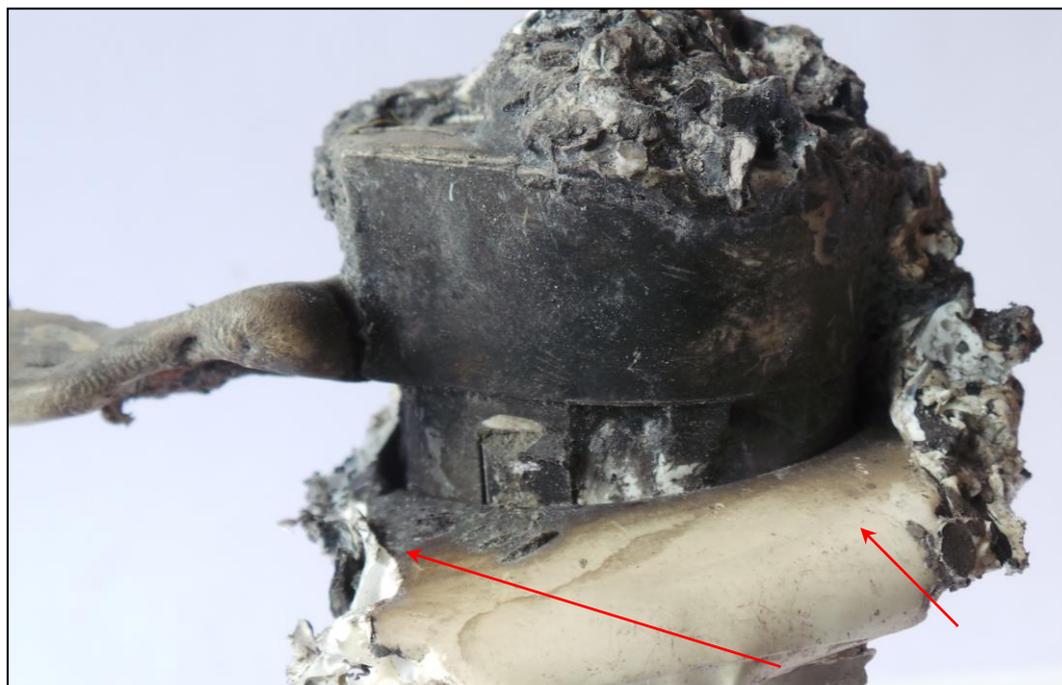
Рисунок 17 – Агломерат после механического удаления карбонизированных участков по периметру (вид сбоку)

Механически разделить агломерат не представилось возможным, только по краям частично снять карбонизированные остатки пластмассы (см. рисунок 17 и 18).

места соприкосновения

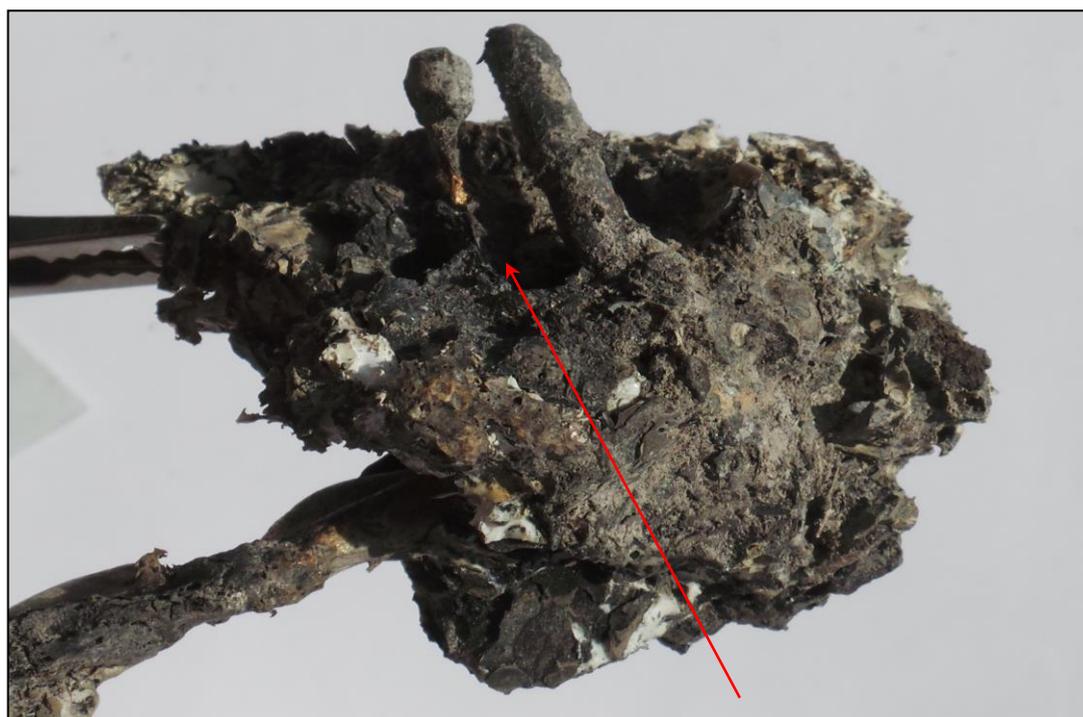
Рисунок 18 – Вид электрических контактов в массе агломерата

Визуально в агломерате идентифицируются обгоревшие остатки пластмассы молочного цвета и оплавленную электрическую вилку с деформированными металлическими контактами со следами закопчения, которые между собой имеют неплотное контактное соединение. Остатки электрических изделий (вилка и розетка) являются электроустановочными изделиями.

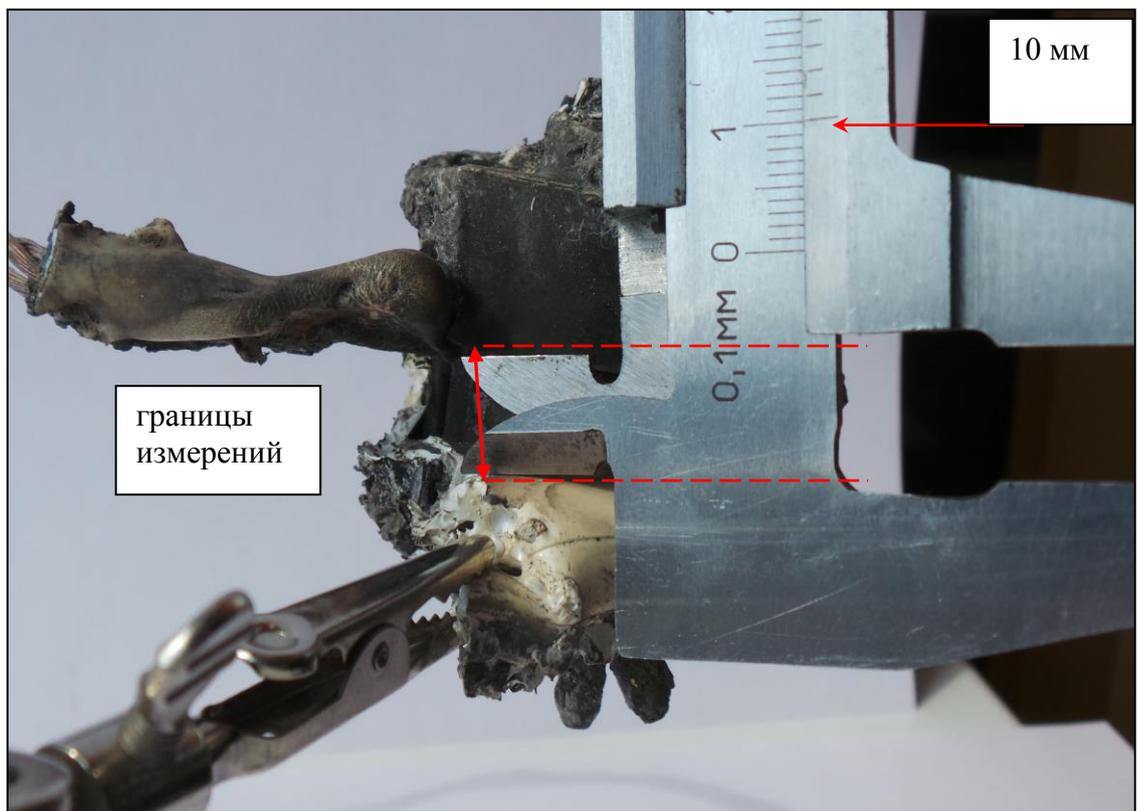
Рисунок 19 – Измерение расстояния между краем вилки и гнездом электророзетки.

Далее производится измерение расстояния между фиксирующим краем электрической вилки и посадочного гнезда электророзетки (места соприкосновения на фото 16) при помощи штангенциркуля (диапазон  $0 \div 150$  мм, класс точности 2, цена деления 0,1 мм; заводской номер 61130479; Свидетельство о поверке № 057007513 от 30.05.2016 г.) и определяем визуально разницу расстояний (см. рисунок 19 и 20).

На рисунке 19 отмечены границы измерений.

Таким образом, по результатам проведённых измерений получено значение равное разнице между двумя расстояния поверхности соприкосновения вилки и розетки – 4,96 мм.

Данное значение свидетельствует о том, что термические повреждения зафиксировали между собой электроустановочные изделия – вилку и розетку в том положении, в котором отсутствовал надёжный контакт между штырями электрической вилки и контактами электрической розетки до пожара.

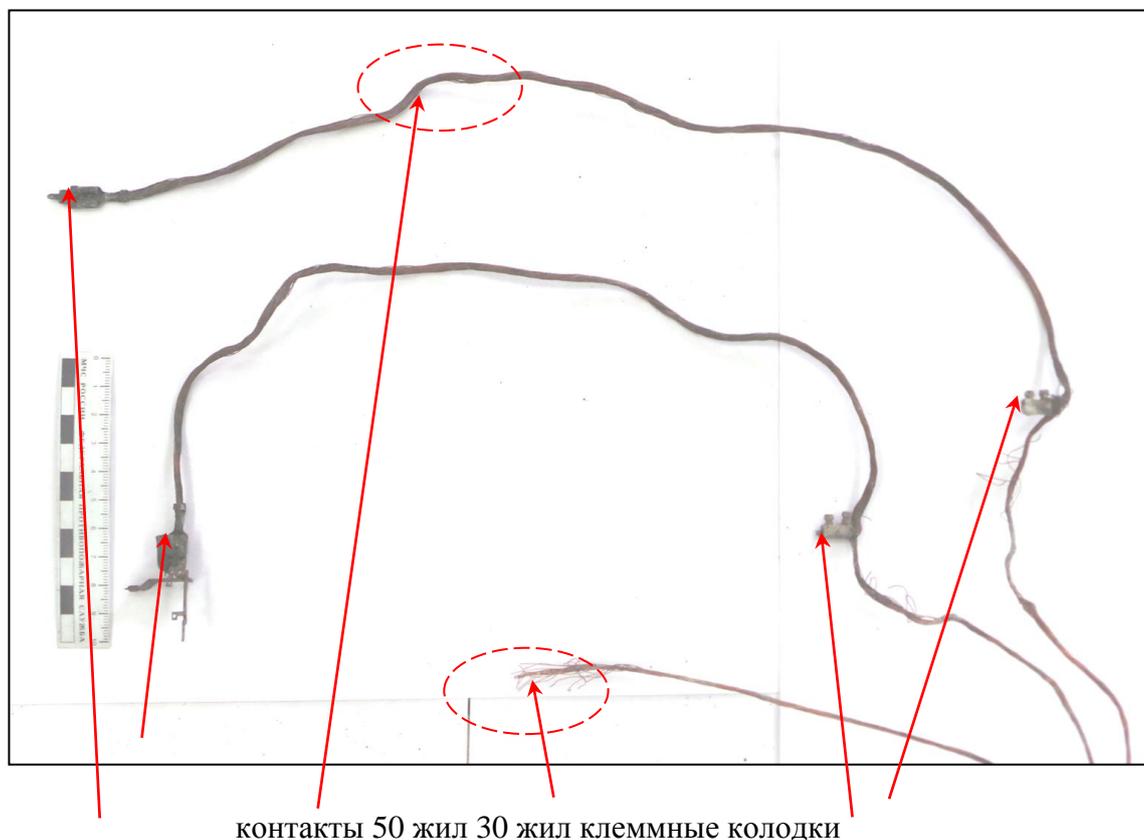
Рисунок 21 – Электрические проводники с многопроволочными жилами различного сечения

Жилы частично хрупкие и участками пластичные, имеют красно-малиновый оттенок характерный для большого термического воздействия примерной температурой свыше 800 °С. Участок от клеммных колодок визуальнo имеет больший диаметр, чем участок от агломерата (см. рисунок 21).

Сечение многопроволочных жил электрического проводника подключенного со стороны агломерата (трехжильный провод) составляет – 1,4 мм<sup>2</sup> (30 жил диаметром по 0,2 мм<sup>2</sup> каждая)

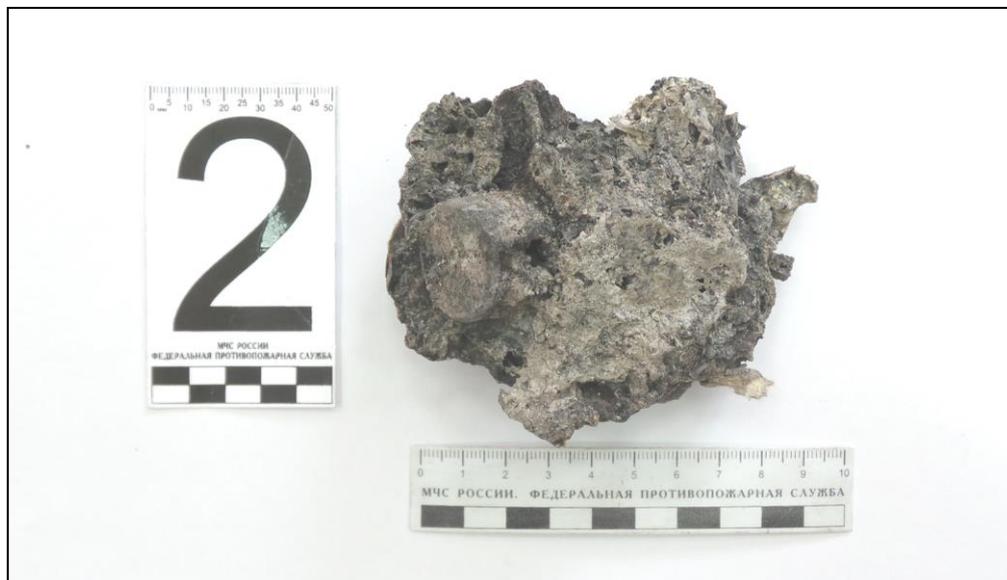
Рисунок 22 – Электрические проводники с многопроволочными жилами различного сечения

Агломерат механически не разделяется и представляет собой единую спекшуюся массу, подвергнувшаяся внешнему термическому воздействию. Идентифицировать фрагмент № 2 не представилось возможным.

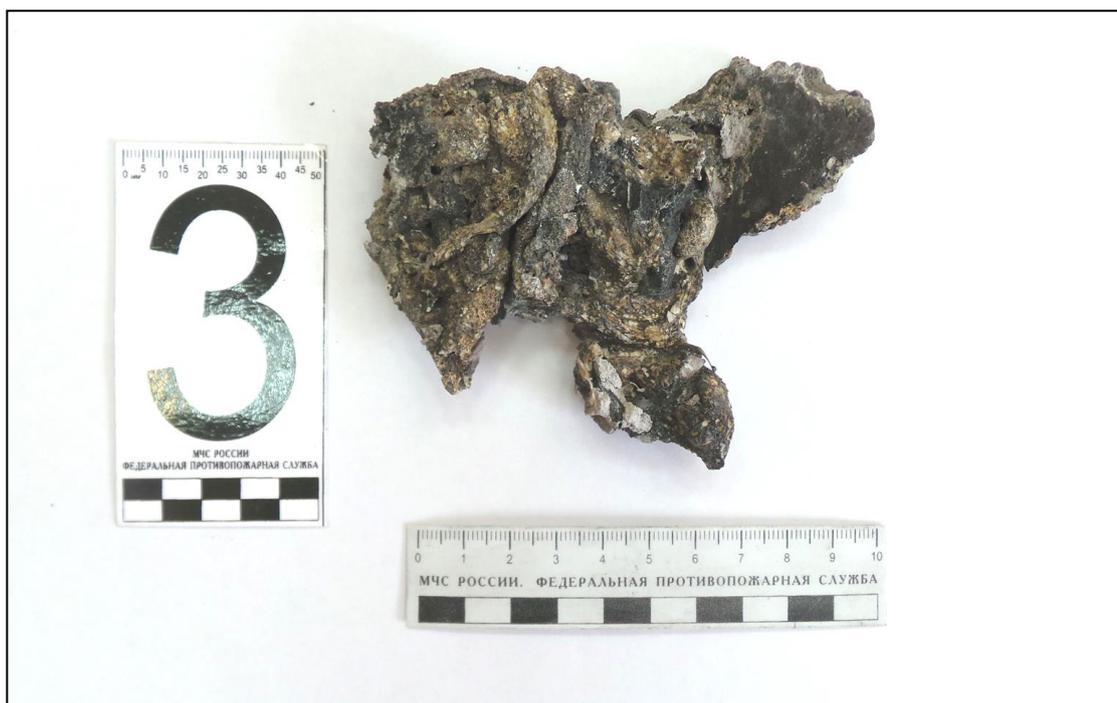
Рисунок 23 – Электрические проводники с многопроволочными жилами различного сечения

Фрагмент № 3 образца № 2 (см. рисунок 23).

Фрагмент № 3 представляет собой агломерат с карбонизированными остатками пластмассы размерами 28 x 82x 105 мм по максимально выступающим частям.

Агломерат механически не разделяется и представляет собой единую спекшуюся массу, подвергнувшаяся внешнему термическому воздействию. Идентифицировать фрагмент № 3 не представилось возможным.

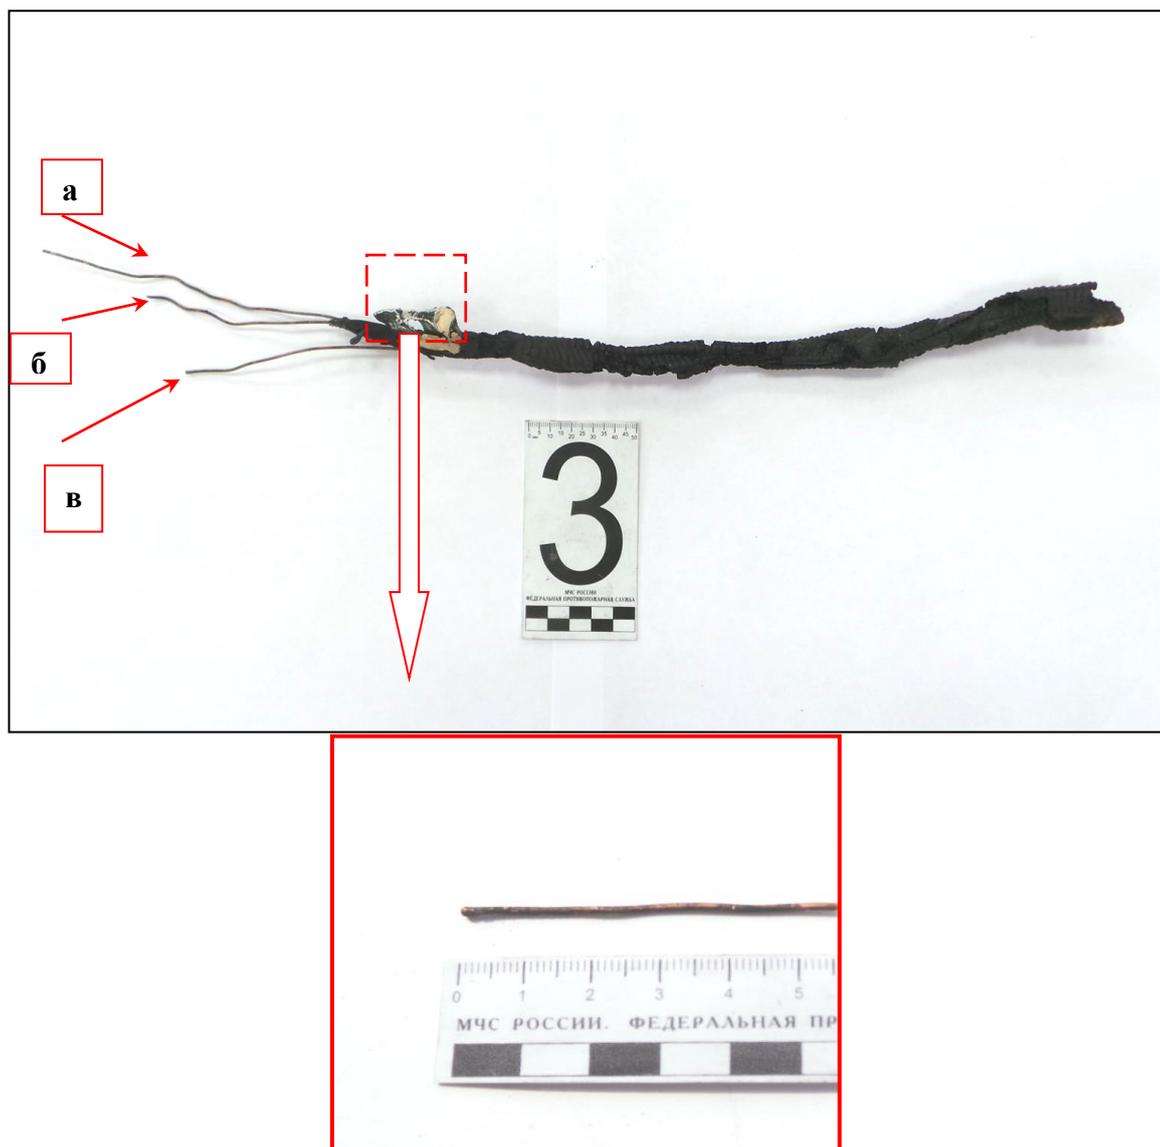
Рисунок 24 – Образец № 3 – кусок трехжильного электрического провода со следами оплавления

С противоположного конца образца № 3 длиной 34 мм виден участок гофрированной трубы светлого цвета из материала по своим механическим свойствам и признакам, напоминающий поливинилхлорид (далее – ПВХ).

С противоположного конца образца из карбонизированной массы выступают три одножильные жилы сечением  $1,2 \text{ мм}^2$  (для каждой жилы) со следами закопчения и окисными пленками зелёного цвета. Одножильные жилы имеют красноватый оттенок, пластичные различной длины, выступающей из карбонизированной массы различной длины (см. фото 18): проводник (условно «а») – 148 мм; проводник (условно «б») – 96 мм; проводник (условно «в») – 124 мм.

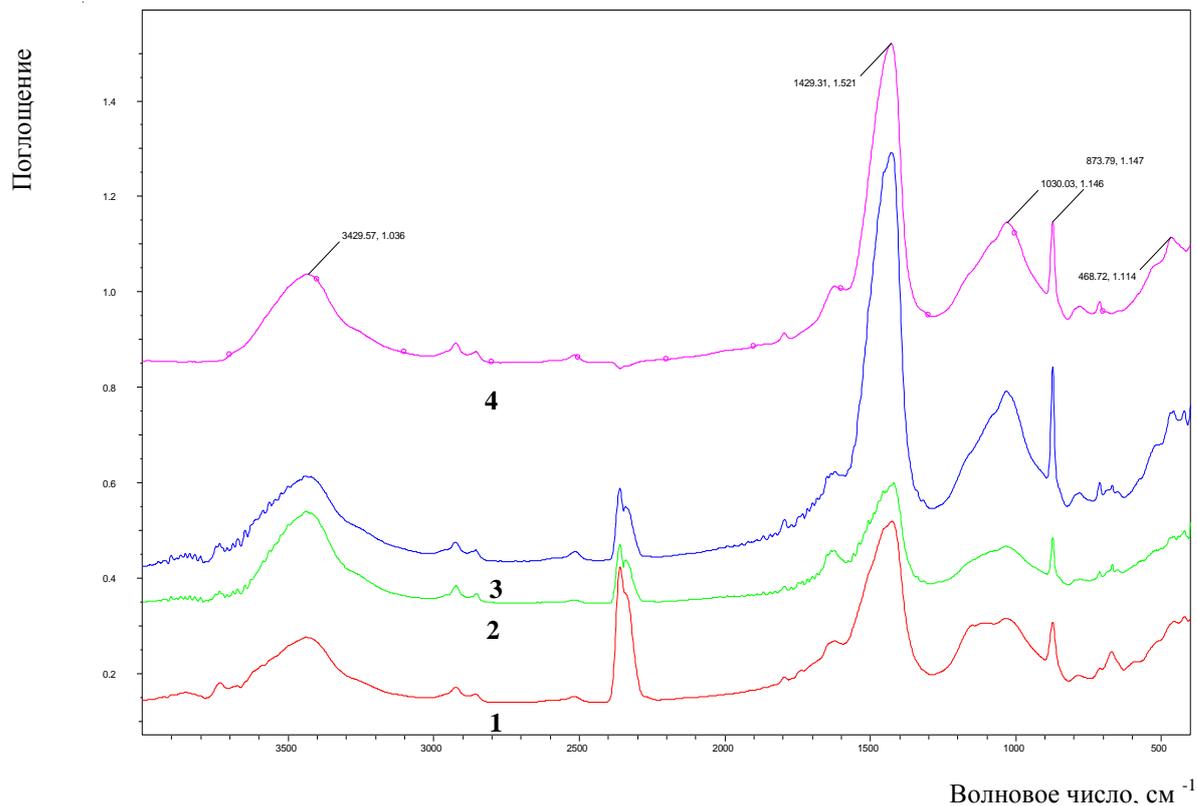
Рисунок 25 – ИК-спектр образцов бетона №№ 1-4

В результате проведенного исследования были получены ИК-спектры образцов № № 1-9 (фрагменты материала серого цвета) (см. рисунки 25 и 26).

1, 2, 3, 4 – спектр исследуемого образца

Из рисунков 25 и 26 видно, что в ИК-спектрах образцов №№ 1-9 наблюдаются полосы в области: 3750-3000, 1425, 1250-900, 873, 600-400  $\text{см}^{-1}$ .

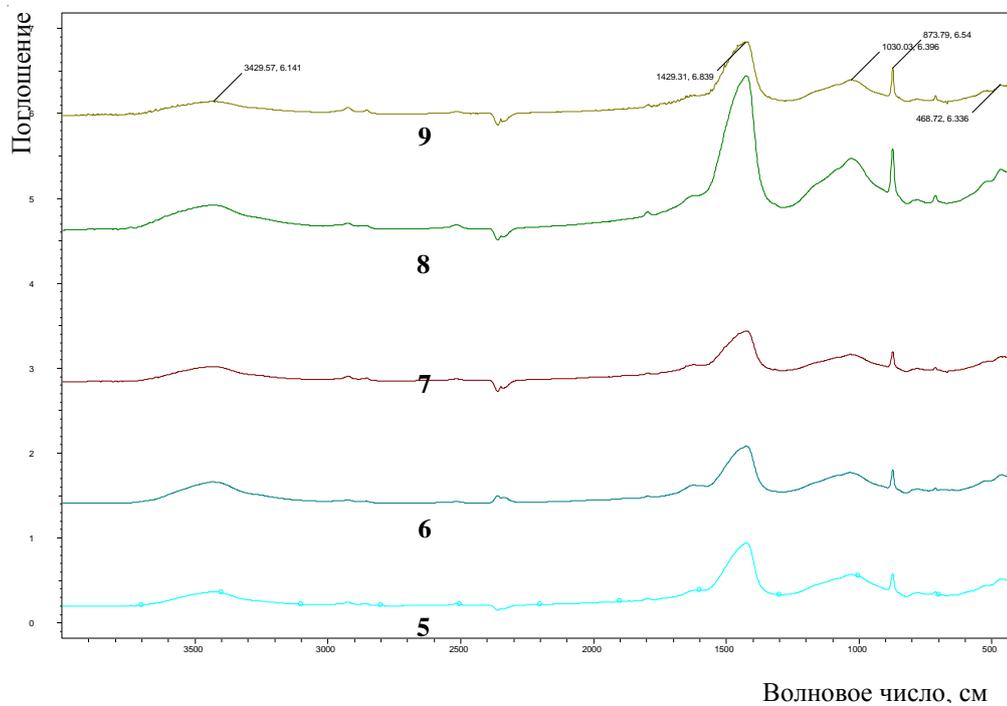
Рисунок 26 – ИК-спектр образцов бетона №№ 5-9

5, 6, 7, 8, 9 – спектр исследуемого образца

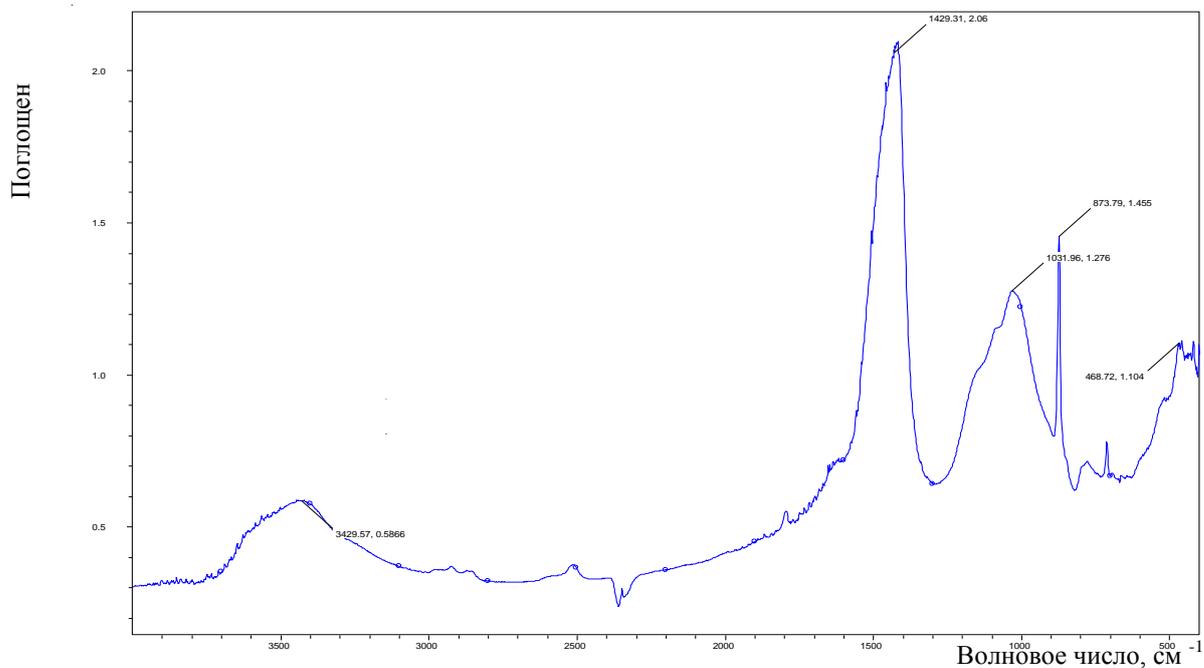
Рисунок 28– ИК-спектр нулевой пробы (цементный камень)

По результатам исследования в соответствии с методикой [6, 7] были получены ИК-спектры образца № 0 (фрагмент цементного камня без термического воздействия – нулевая проба), и приготовленных из него проб, прогретых в тиглях в муфельной печи в течение 30 минут при температурах 300 °С, 400 °С, 500 °С, 600 °С и 700 °С (см. рисунках 28, 29).

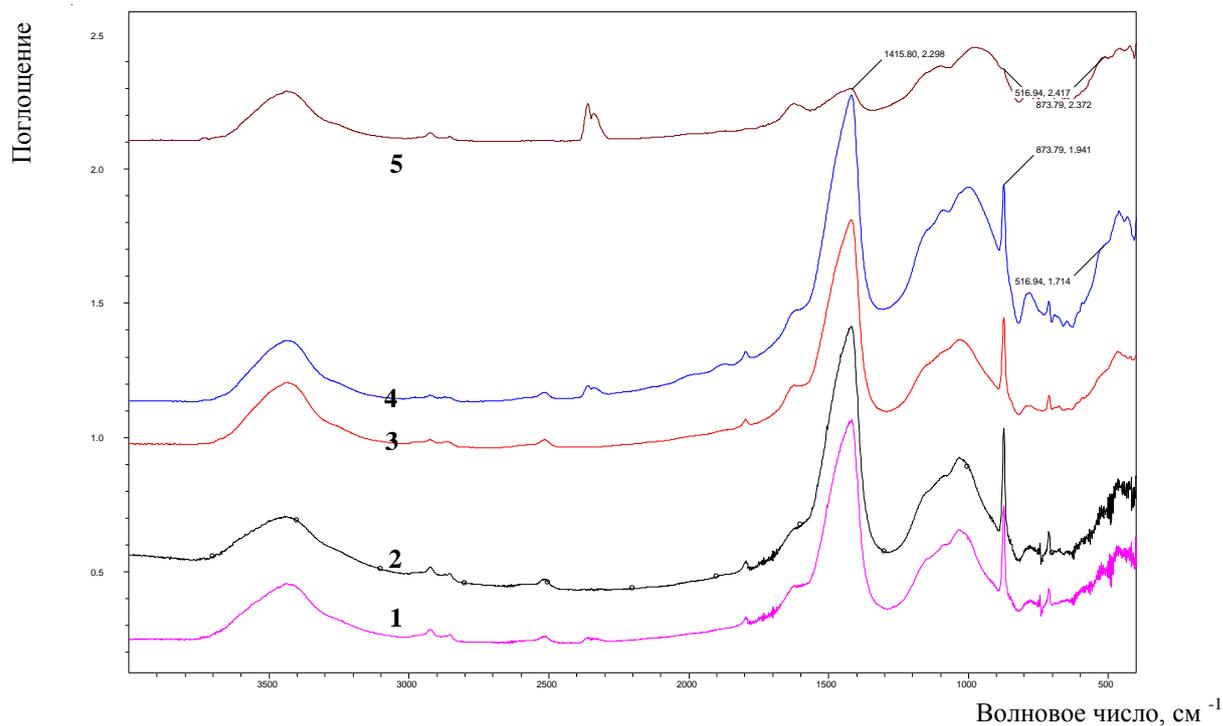
Рисунок 29 – ИК-спектры приготовленных из нулевой пробы, проб, прогретых в муфельной при температурах 300 °С, 400 °С, 500 °С, 600 °С и 700 °С

Примечание: 1 – ИК-спектр нулевой пробы прогретой при температуре 300 °С; 2 – ИК-спектр нулевой пробы прогретой при температуре 400 °С; 3 – ИК-спектр нулевой пробы прогретой при температуре 500 °С; 4 – ИК-спектр нулевой пробы прогретой при температуре 600 °С; 5 – ИК-спектр нулевой пробы прогретой при температуре 700 °С [9].

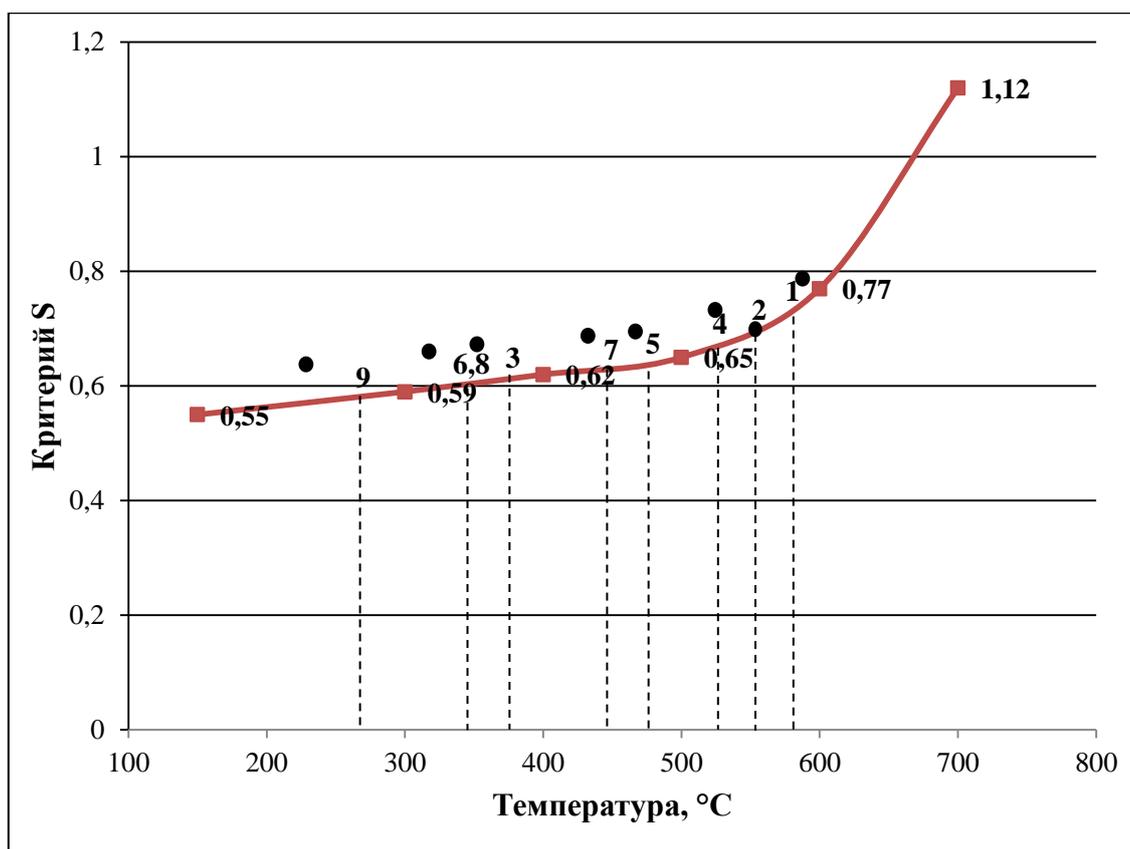
Рисунок 30 – Зависимость критерия S от температуры

Температура, °С	Образец № 0	300	400	500	600	700
Значение критерия, S	0,55	0,59	0,62	0,65	0,77	1,12

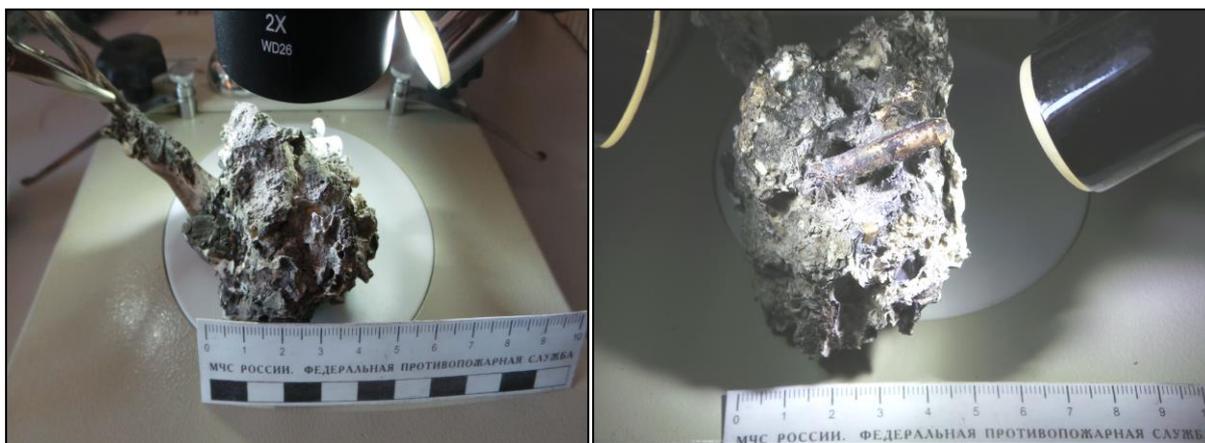
Рисунок 31 – Фрагмент № 1 образца № 2 на предметном столике микроскопа «МСП–ТМ».

При помощи фиксатора закрепляем неподвижно исследуемый образец на предметном столике и постепенно увеличиваем кратность микроскопа.

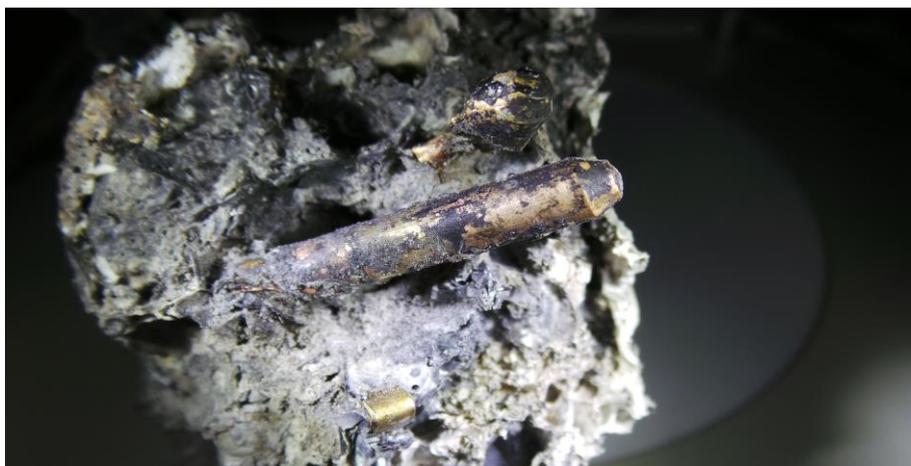
Рисунок 32 – Электрические контакты вилки в агломерате

Исследуем образец № 2 при кратности увеличения в 2-х и в 4-х раза (см. рисунки 32-33).
