**ВЫПУСКНАЯ КВАЛИФИКАЦИОННАЯ РАБОТА  
(МАГИСТЕРСКАЯ ДИССЕРТАЦИЯ)**

на тему Совершенствование методов и способов исследования места пожара, установления причин возникновения пожаров и порядка расследования пожаров и загораний на примере МБУК «Музейно-выставочный центр», ЗАТО г. Железногорск Красноярского края

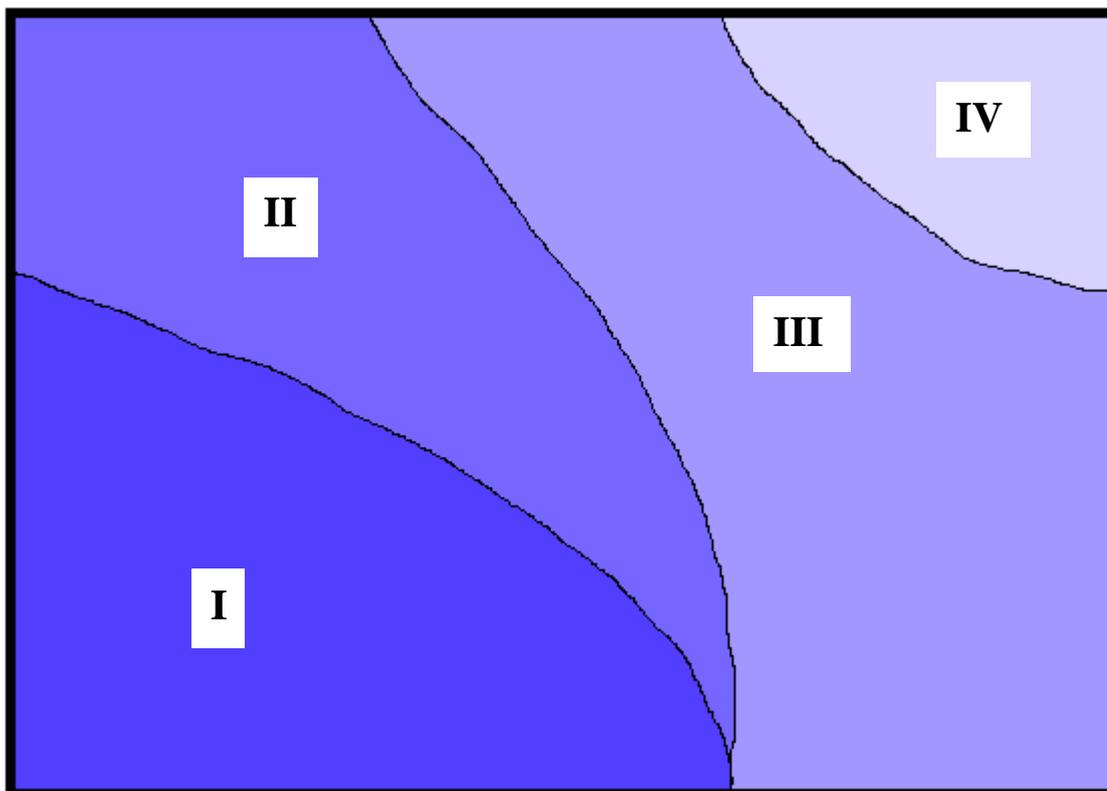
Рисунок Б.1 – Иллюстрация. Распределение зон термических поражений в месте отбора проб бетона на северной стене зала № 2-08

### Схема распределения зон термических поражений в месте отбора проб бетона на северной стене зала № 2-08

- I – зона воздействия температуры в диапазоне 500-600 °С;
- II – зона воздействия температуры в диапазоне 400-500 °С;
- III – зона воздействия температуры в диапазоне 300-400 °С;
- IV – зона воздействия температуры в диапазоне 150-300 °С.

Таким образом, по анализу термических повреждений в зале № 2-08, эксперты пришли к выводу, что очаг пожара находится на фальшстене из ГКЛ примерно в месте установки электроустановочного изделия – розетки, к которой была подключена электрическая вилки кондиционера
