МИНИСТЕРСТВО НАУКИ И ВЫСШЕГО ОБРАЗОВАНИЯ РОССИЙСКОЙ ФЕДЕРАЦИИ
федеральное государственное бюджетное образовательное
учреждение высшего образования
«Тольяттинский государственный университет»

ВЫПУСКНАЯ КВАЛИФИКАЦИОННАЯ РАБОТА (МАГИСТЕРСКАЯ ДИССЕРТАЦИЯ)

на тему: Анализ причин дефекта «разрывы по неметаллическим
включениям» при штамповке горячеоцинкованного проката

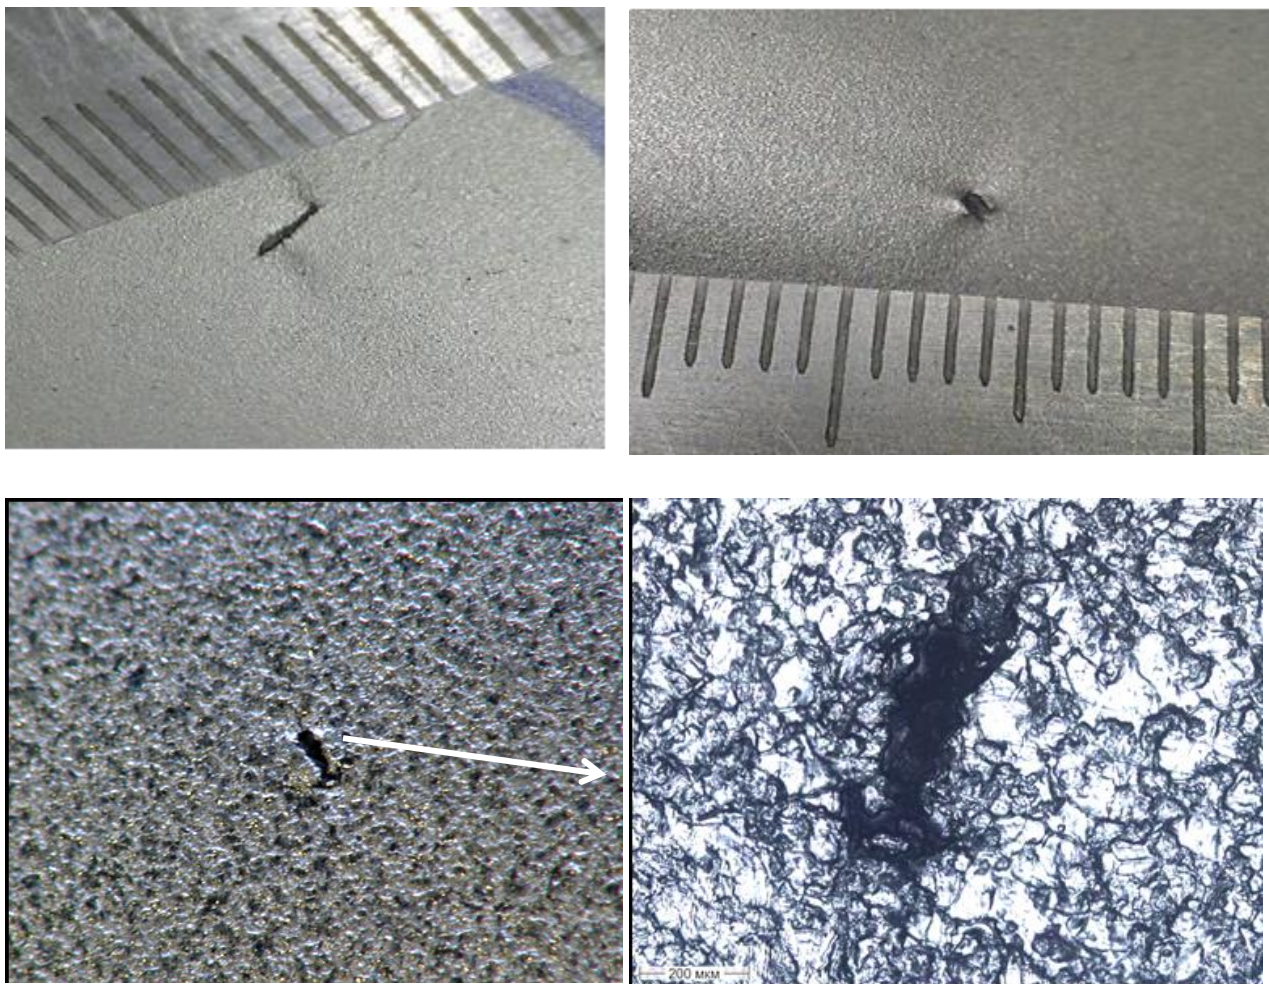
Поверхностные разрывы, часто сопровождаются надрывами на поверхности, выявляются после холодной штамповки на сложных кузовных деталях в опасных зонах, что обусловлено близким к предельному, деформационному состоянию металла. На образцах штампованных деталей в области вытяжки поверхностные разрывы идентичного характера, представляют собой микротрещины протяженностью от 0,5 до 3 мм. Внешний вид фрагментов деталей металлопроката производства ПАО «ММК» после холодной штамповки с наличием разрывов на поверхности рассматриваемых марок стали представлены на рисунках 3-5.

Рисунок 3 – Внешний вид фрагментов штампованных горячеоценкованных деталей с разрывами (надрывами) стали 006/IF BOCB MCO

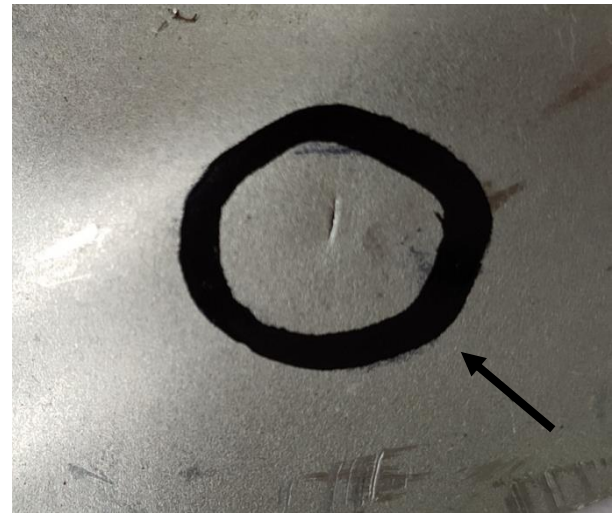
Образец металлопроката
DX54D+Z140

Образец металлопроката
DX56D+Z140

Рисунок 4 – Внешний вид фрагментов штампованных деталей с разрывами (надрывами)

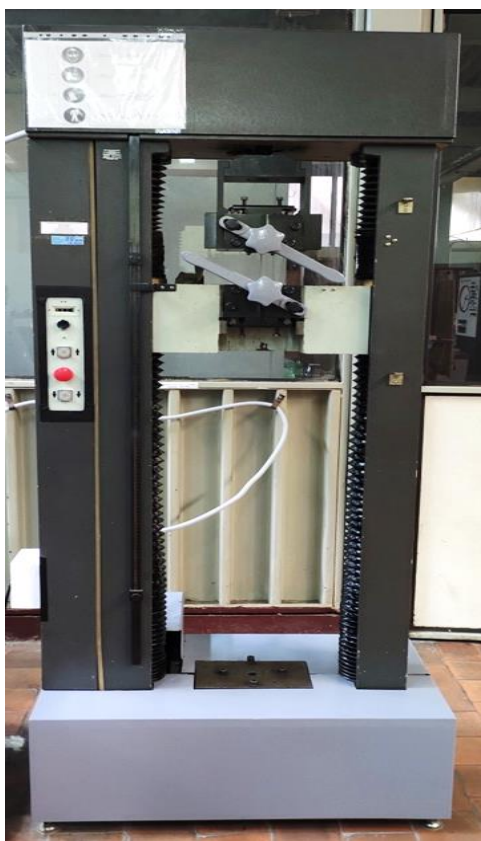
Рисунок 14 – Образец для механических испытаний листового проката

Образцы для механических испытаний листового проката изготавливали согласно ГОСТ 11701 [10] – пропорциональные плоские с головками как показано на рисунке 14.

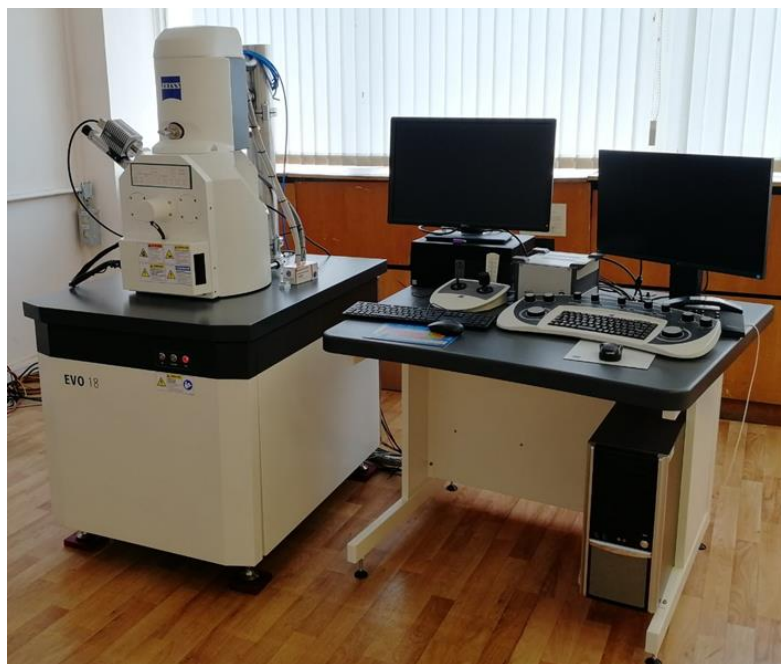
Металлографические исследования поперечного сечения фрагментов деталей после холодной штамповки в области разрывов и локальные исследования разрывов, в том числе неметаллических включений проводили на сканирующем электронном микроскопе (СЭМ) Zeiss SEM «EVO 18» с SE детектором, диапазон увеличений от $\times 50$ до $\times 10000$, с программным обеспечением SmartSEM, укомплектованного приставкой для микрорентгеноспектрального анализа, позволяющими производить качественный и количественный элементный анализ энергетическим дисперсионным спектрометром EDS – детектором с программным обеспечением Bruker (рисунок 16).

Рисунок 16 – Сканирующий электронный микроскоп Zeiss SEM «EVO 18»

Микроскоп состоит из камеры для образца, электронно-оптической колонны EVO, статического демпфера, насоса предварительного вакуумирования и персонального компьютера, с помощью которого осуществляется управление микроскопом. Микроскоп укомплектован SE, BSE детекторами, позволяющими получать электронно-микроскопические изображения: детектора вторичных электронов, детектором отраженных электронов. Микроскоп оснащен вспомогательной телекамерой инфракрасного диапазона, с помощью которой контролируется в реальном времени и с увеличением около 1,5 раз перемещения и повороты объекта на предметном столике.

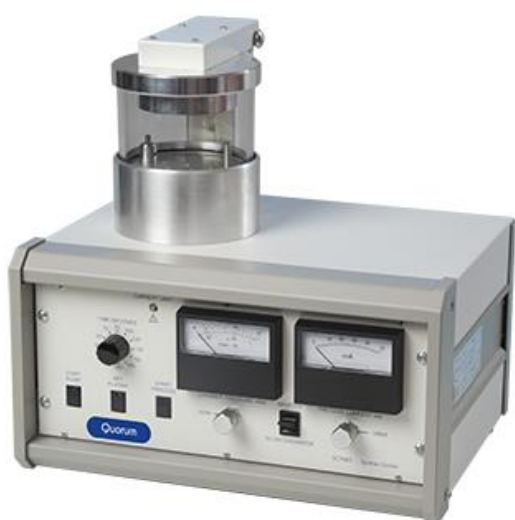
Поверхность непроводящих образцов напыляют электропроводящими материалами, например тонким слоем из золота/палладия на вакуумной напылительной установке «Quorum» (рисунки 17, 18), которая предназначена для напыления сверхтонких покрытий на образцы в условиях среднего и высокого вакуума.

Рисунок 17 – Вакуумная напылительная установка «Quorum»

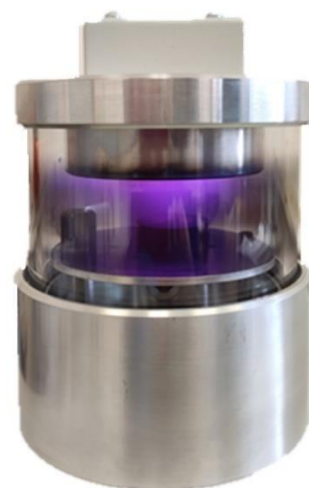
Рисунок 18 – Напыление поверхности образца

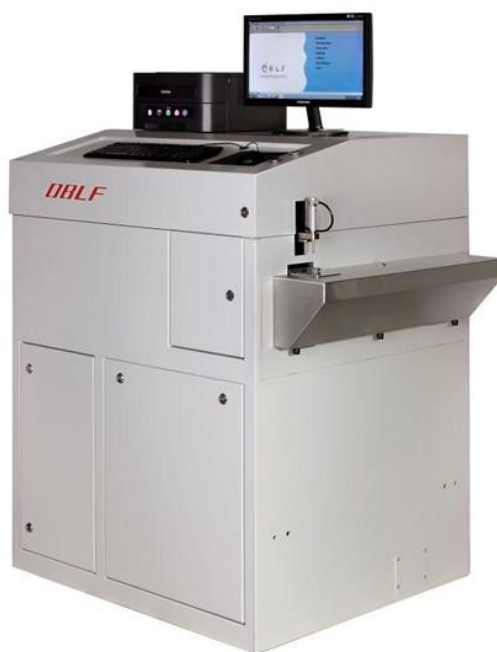
Рисунок 19 – Спектрометр OBLF QSN750-11

Определение химического состава металлопроката проводили по ГОСТ 18895 [12] на автоматическом анализаторе металлов спектрометре OBLF QSN750-11 (рисунок 19).

Для определения химического состава металлопроката, вырезка образцов, производилась холодным механическим способом абразивным кругом (200×1,2×32) на настольном отрезном станке «Diskotom», образцы вырезались размером 40×40 мм по ГОСТ 7565 [9]. Цинковое покрытие удаляли с помощью концентрированной соляной кислоты HCl,

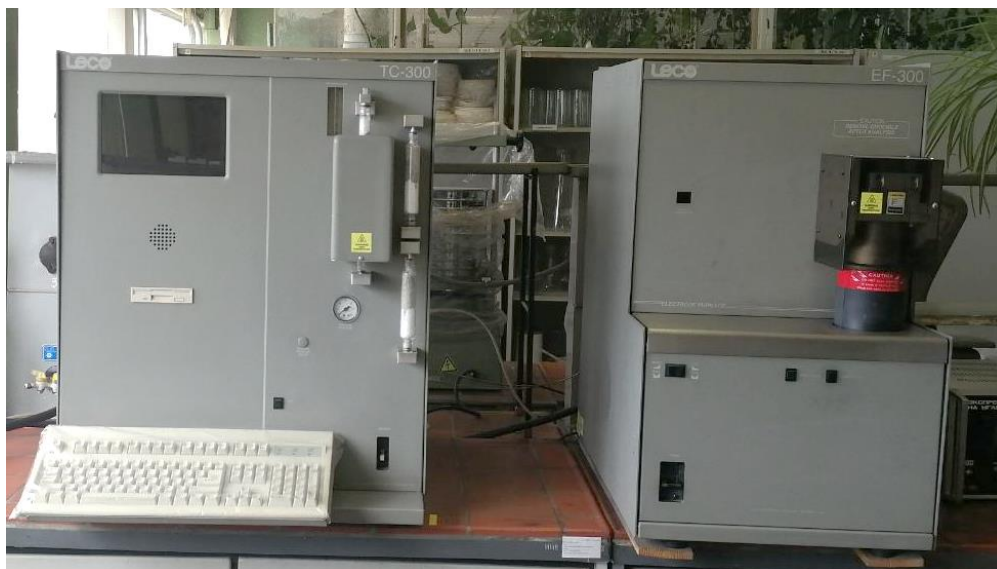
Рисунок 20 – Анализатор азота и кислорода LECO TC-300

Принцип работы анализатора LECO TC-300 основан на восстановительном плавлении пробы в импульсной печи сопротивления в токе инертного газа. Концентрация кислорода определяют по количеству образовавшегося диоксида углерода методом инфракрасного поглощения, а выделившегося азота детектором по теплопроводности.

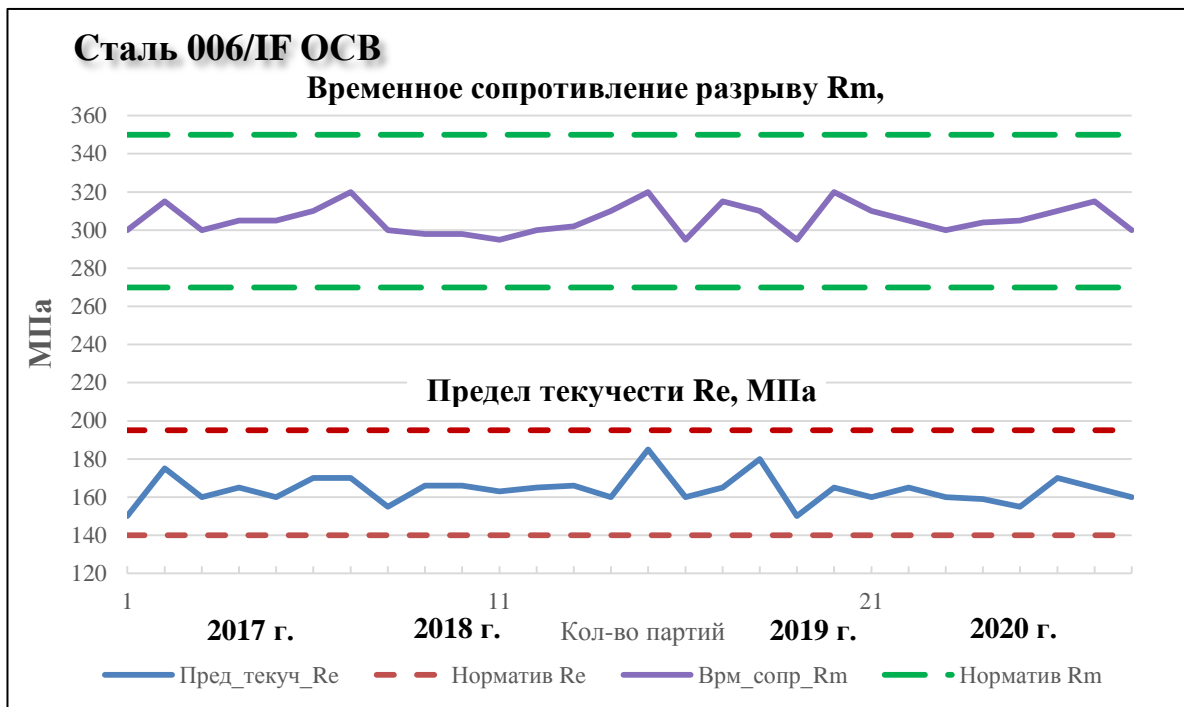
Рисунок 24 – Графики R_m и R_e за исследуемый период для стали 006/IF ОСВ

Механические свойства тонколистового проката, поставляемого поставщиком согласно таблице 3 и представленным графикам на рисунках 21-24 за исследуемый период соответствует нормативным требованиям, по значениям находятся в среднем диапазоне, что свидетельствует о стабильности поставляемого проката.

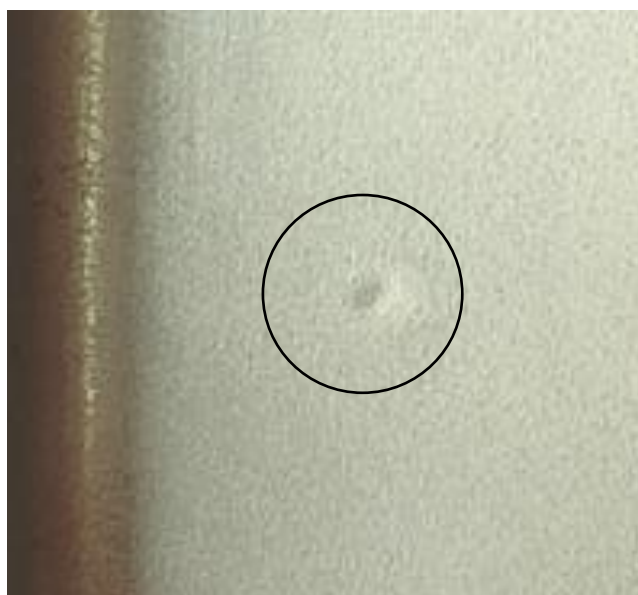
Рисунок 41 – Внешний вид фрагмента с утонением на заготовке после вытяжки

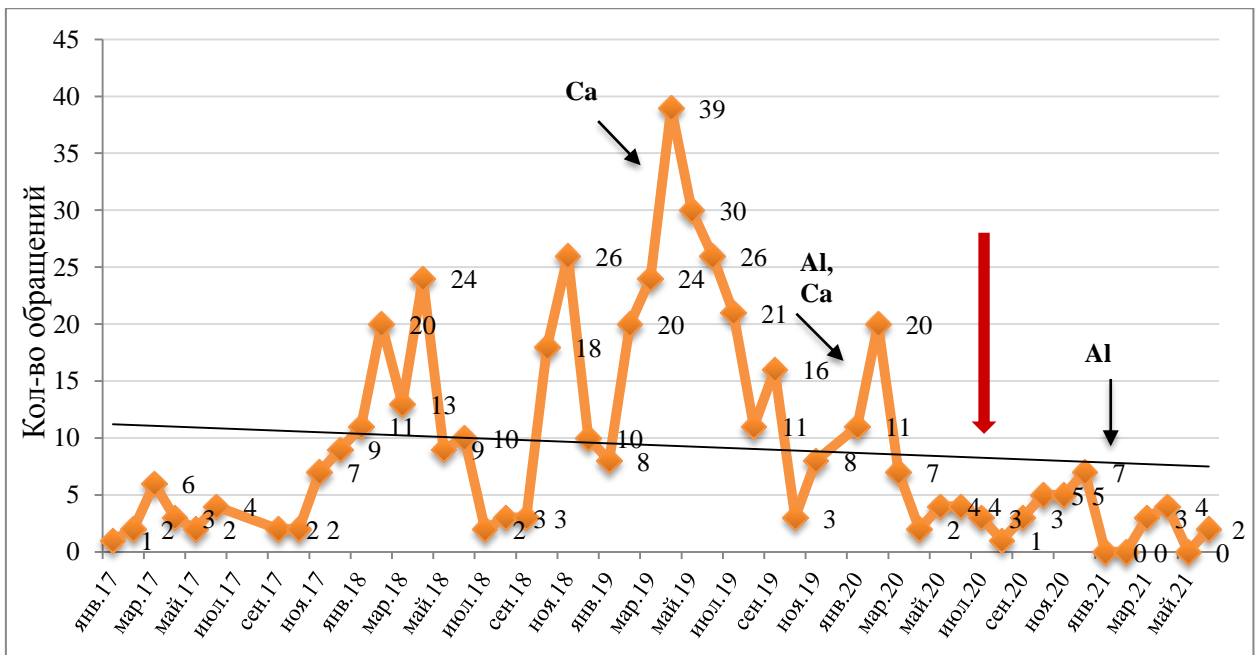
Рисунок 45 – Количество обращений по исследованию разрывов по неметаллическим включениям

В результате проведенной корректировки технологии раскисления – за счет снижения расхода кальция и снижения общей окисленности металла достигнуто снижение уровня дефектности по поверхностным разрывам при холодной штамповке согласно количеству обращений по исследованию разрывов по неметаллическим включениям за период с 2020 г. и за первое полугодие 2021 г., что показано графически на рисунке 45.
