**Производство и ремонт конструкций газонефтехимического оборудования**

**ВЫПУСКНАЯ КВАЛИФИКАЦИОННАЯ РАБОТА  
(МАГИСТЕРСКАЯ ДИССЕРТАЦИЯ)**

на тему: Воздействие пароуглекислотной конверсии на возникновение  
дефектов реакционных труб печи риформинга

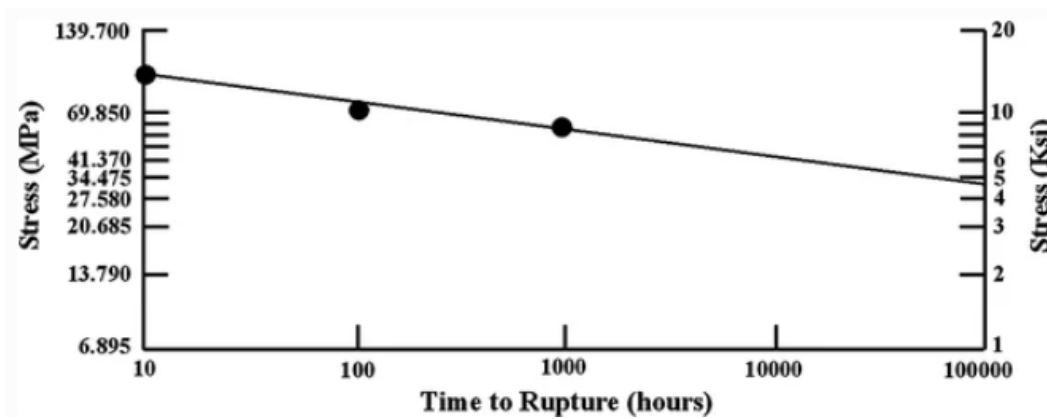
Максимальное локализованное утончение стенки трубы в результате коррозионного воздействия на внешнюю поверхность (80 мкм), как показано выше, равнозначно увеличению окружного напряжения с 16,1 до 16,8 МПа, которое до сих пор остается значительно ниже предела прочности, присущего материалу (рисунок 9).

Рисунок 9 - Срок службы при напряжении и разрыве материала трубы при 950 °С, экстраполированный на 100 000 ч

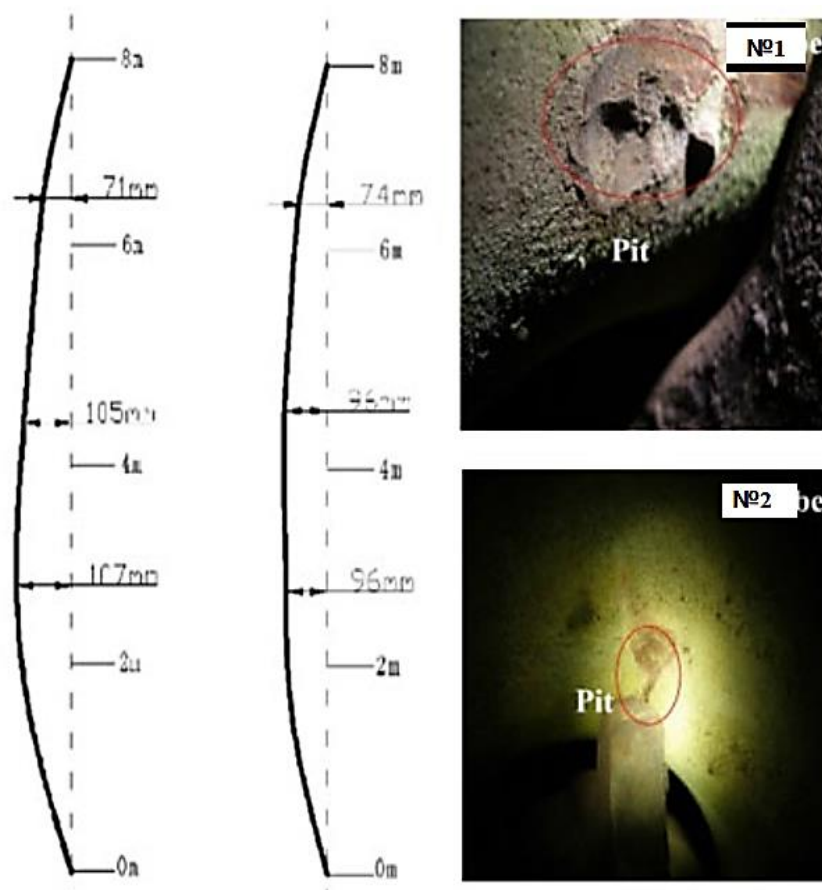
На рисунке 12 показаны печные трубы №1 и 2 и соответствующее фактическое смещение.

Кроме того, в печной трубе была обнаружена яма диаметром около 30 мм и глубиной 2 мм, как показано на рис. 2, образование которой связано со смещением трубы в процессе работы. Вибрация, вызванная неравномерным потоком внутренней среды, может привести к удару между трубой и коленом. Таким образом, при большой амплитуде вибрации может образоваться яма. В процессе работы печная труба отклоняется от исходного положения, печная труба будет расширяться вниз при нагревании. Однако из-за наличия нижней опоры труба не может продолжать расширяться. В результате в печной трубе могут возникнуть такие повреждения, как яма.

Рисунок 12 - Фактическое расстояние смещения трубы и ямы на колене трубы

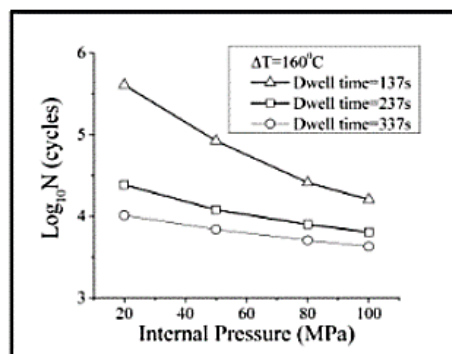
Рисунок 14 - Динамика усталостной долговечности в зависимости от внутреннего давления при постоянной температуре

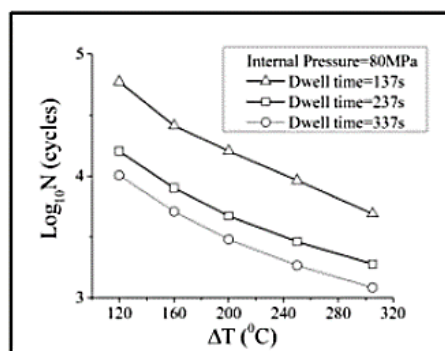
Это поведение также воспроизведено на рисунке 15 на котором показана зависимость усталостной долговечности в зависимости от температуры при постоянном внутреннем давлении.

Рисунок 15 - Динамика усталостной долговечности в зависимости от температуры при постоянном внутреннем давлении для двух рассматриваемых толщин стенок труб

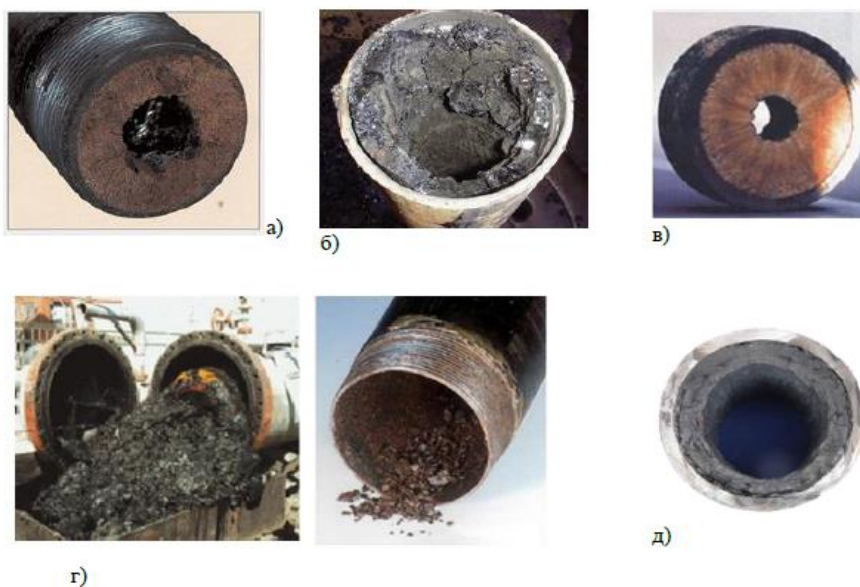
а) парафиносмолистые отложения, б) асфальтосмолистые отложения, в) отложения парафинов, г) парафино-минеральные отложения, д) коксоотложения

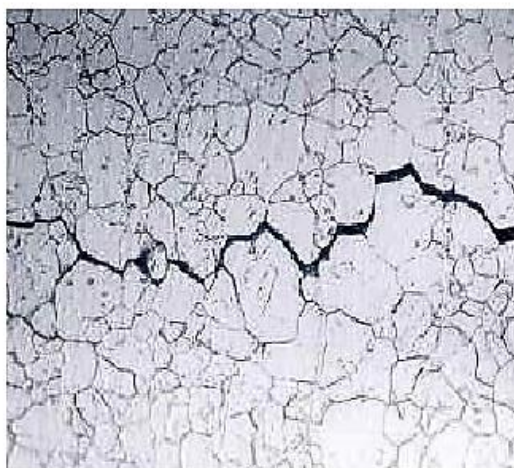
Одним из механизмов превращения водорода в металлах является образование метана, и при этом локальное повышение давления оценивается исследователями в 400 и более МПа, что и является причиной локальных разрушений и расслоений. При этом в сталях изменяется баланс углерода и наблюдается ухудшение механических характеристик в целом или в значительных областях конструкции, как это показано на рисунке 17.

Рисунок 17 - Трещина по границам зерен в трубе [1]

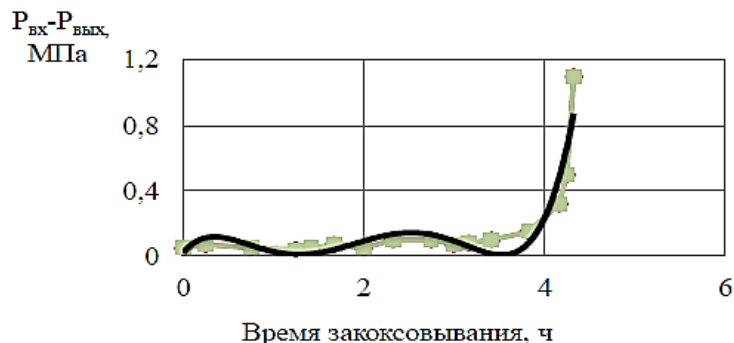
Рисунок 18 - Динамика закоксовывания змеевика [4]

На рисунке 18 показана зависимость, демонстрирующая динамику закоксовывания змеевика и характеризующая рост давления на входе и выходе.

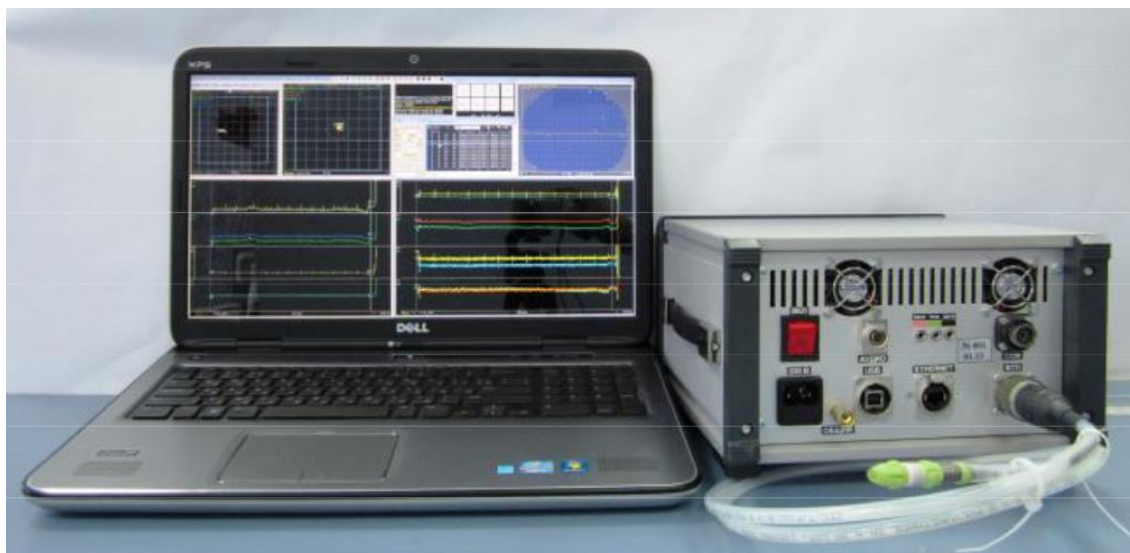
Рисунок 27 – Общий вид дефектоскопа

Дефектоскопы вихретоковые «Политест 5» предназначены для выявления сквозных дефектов и измерения глубины не сквозных дефектов в изделиях из токопроводящих трубчатых материалов.

Принцип действия дефектоскопов основан на создании электромагнитного поля в контролируемом изделии регистрации изменения результирующего электромагнитного поля вихревых токов непосредственно над зоной дефекта.

Общий вид дефектоскопов представлен на рисунке 27.

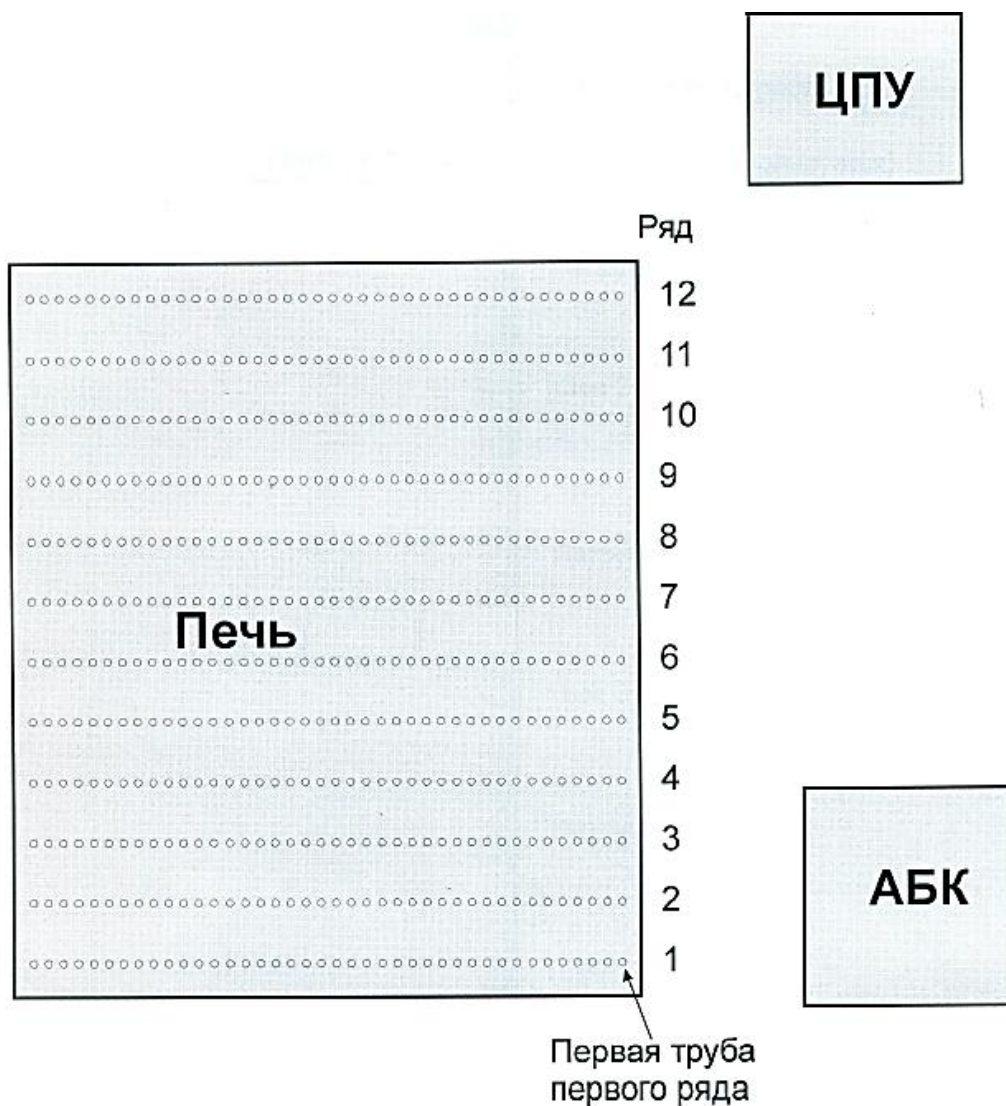
Рисунок 28 – Нумерация рядов и труб в печи первичного риформинга.

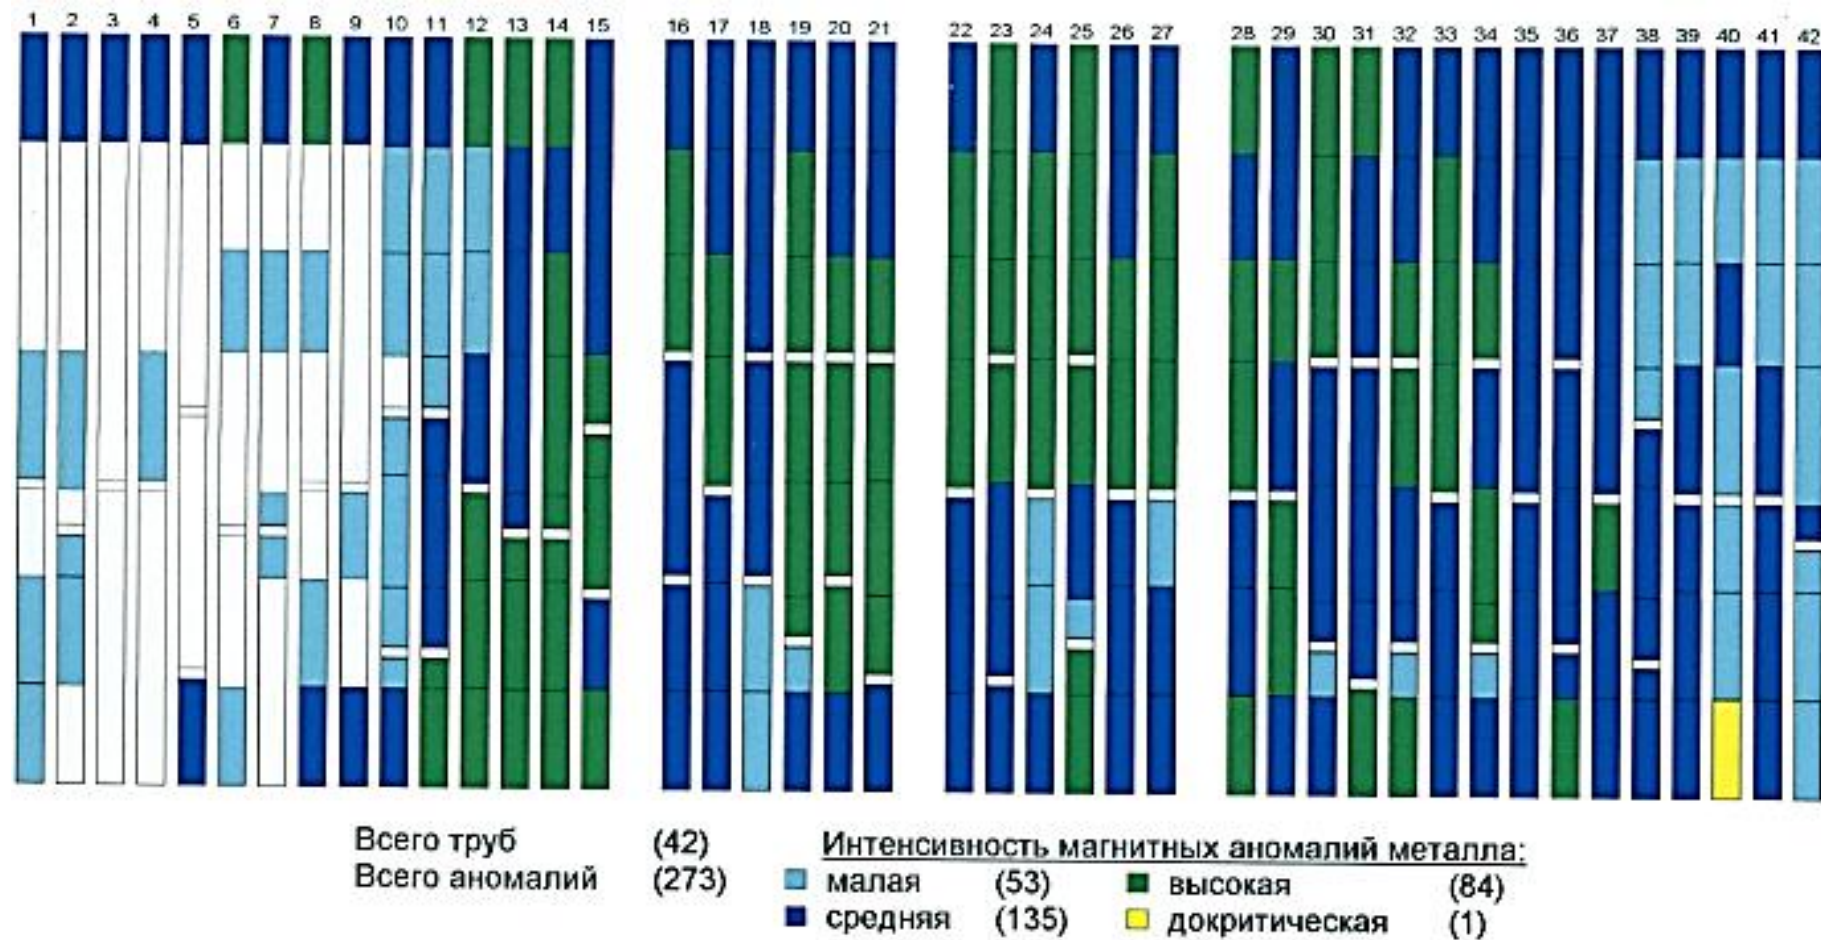
Рисунок 33 – Картограмма 1. Ряд 1

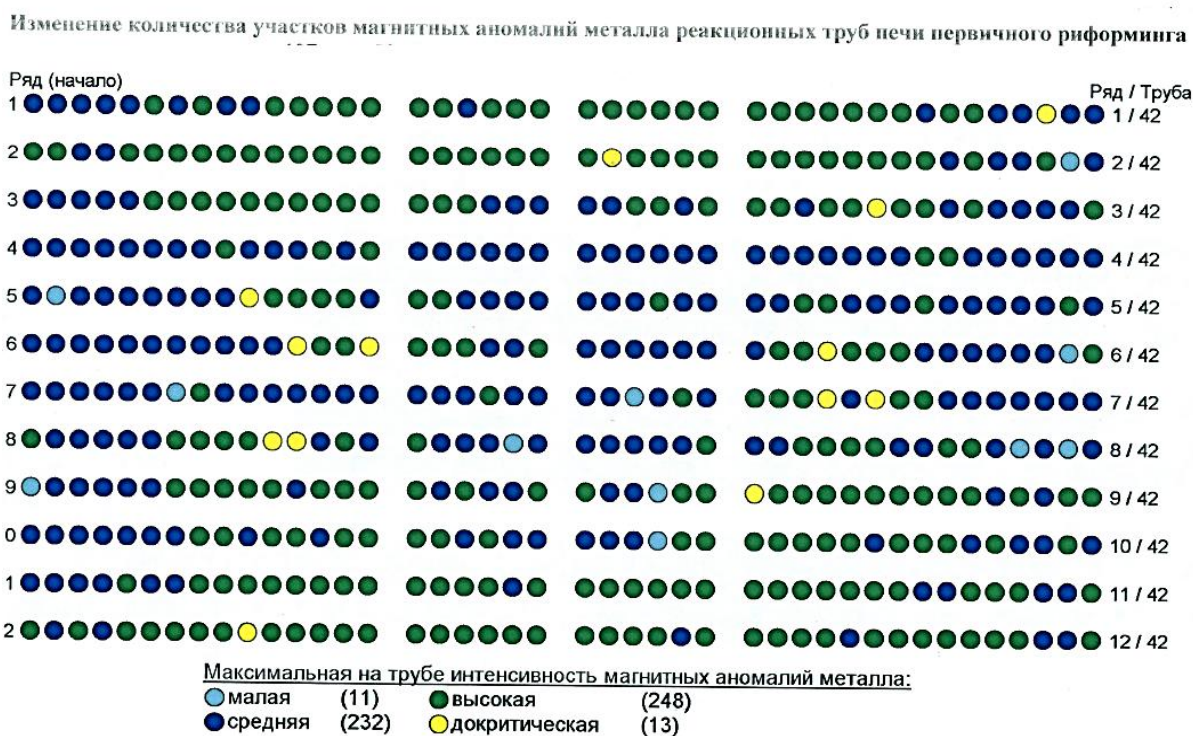
Сравнение результатов настоящего и предыдущего обследований свидетельствует о небольшом росте количества участков структурных аномалий металла. Однако произошел рост количества участков структурных аномалий металла средней, высокой и докритической интенсивности (рисунок 40).

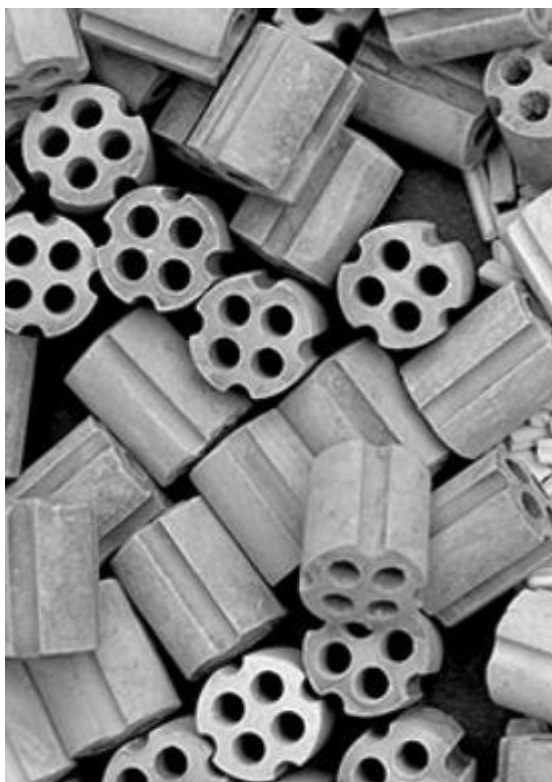
На сегодняшний день в качестве катализатора первичного риформинга природного газа на установках используется катализаторы Katalco KATALCO™ 25-4Q и KATALCO™ 57-4Q, который представляет собой 18% мас. оксид никеля, нанесенный на CaO/Al<sub>2</sub>O<sub>3</sub>, компании Johnson Matthey. Общий вид гранул катализатора представлен на рисунке 41.

Рисунок 41 – Общий вид гранул катализатора KATALCO™

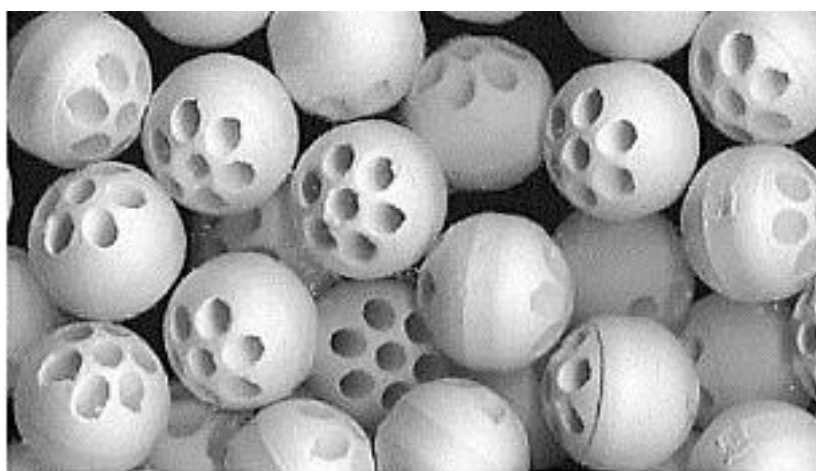
Внешний вид катализатора НИАП-03-01Ш представлен на рисунке 43.

Рисунок 43 – Гранулы НИАП-03-01Ш
