МИНИСТЕРСТВО НАУКИ И ВЫСШЕГО ОБРАЗОВАНИЯ РОССИЙСКОЙ  
ФЕДЕРАЦИИ  
федеральное государственное бюджетное образовательное учреждение  
высшего образования  
«Тольяттинский государственный университет»

**ВЫПУСКНАЯ КВАЛИФИКАЦИОННАЯ РАБОТА  
(МАГИСТЕРСКАЯ ДИССЕРТАЦИЯ)**

на тему «Металлографическая экспертиза – как эффективный инструмент  
обеспечения качества производства и эксплуатации изделий»

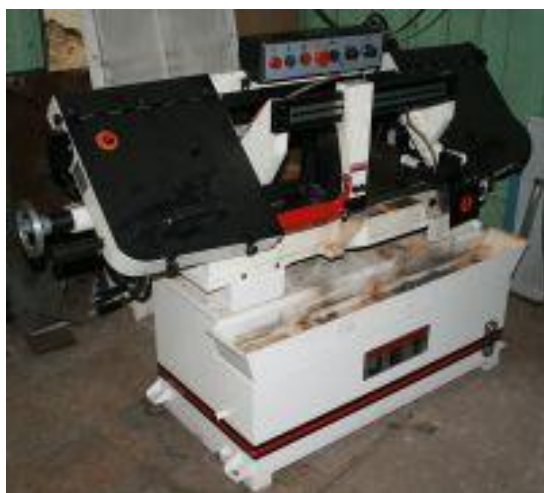
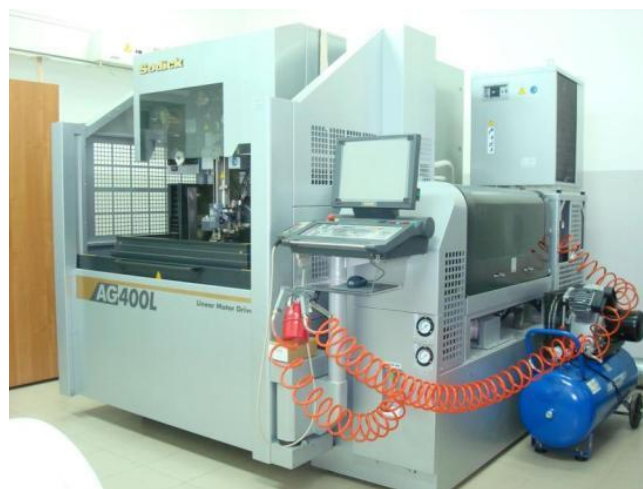
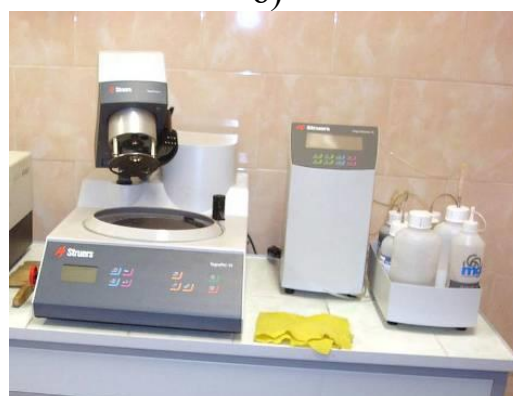
Разделку трубы змеевика на образцы осуществляли с помощью ленточнопильного станка JET HBS-916W (рисунок 4 а), а доводку заготовок образцов до требований чертежа – с помощью фрезерных (рисунок 4 б) и токарных (рисунок 4 в ,г) станков.

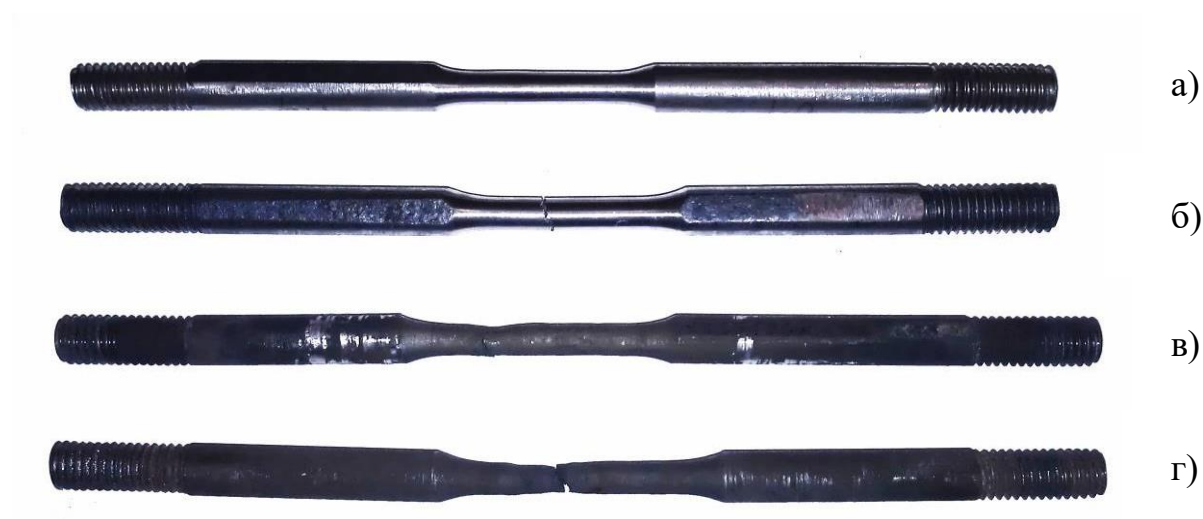
Испытания образцов на растяжение (рисунок 5 а) диаметром рабочей части  $\varnothing 4$  мм и базой 20 мм как при комнатной (рисунок 5б), так и при повышенных температурах (рисунок 5 в, г) проводили на гидравлической машине Instron марки 8802 (рисунок 6 ) со скоростью перемещения активного захвата 0,5 мм/мин, что эквивалентно скорости деформирования  $4,17 \cdot 10^{-4} \text{ с}^{-1}$ .

Рисунок 5 – Внешний вид образцов на растяжение: до испытания – а; после испытания при: 22 °С – б; при 930 °С – в; 1000 °С – г

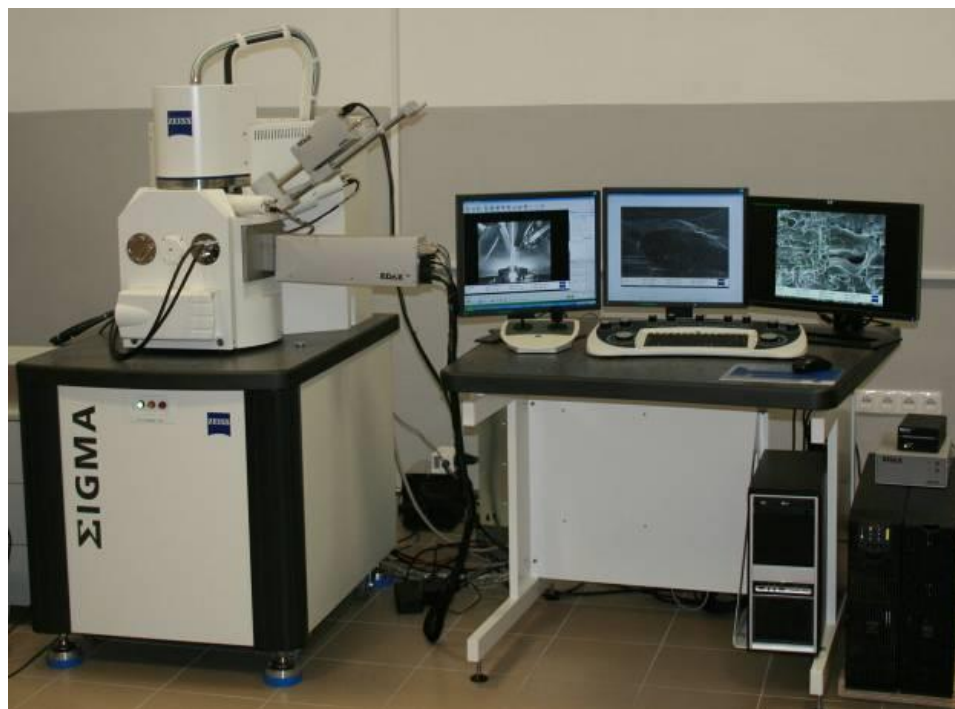
Рисунок 14 – Оборудование для исследования поверхности: сканирующий электронный микроскоп Carl Zeiss Sigma

изображений Thixomet PRO, а исследование фазового состава микроструктуры – с помощью сканирующего электронного микроскопа Carl Zeiss Sigma (Германия) (разрешающая способность электронной колонны при оптимальном WD 1,3 нм.), оснащенного аналитической системой ф. EDAX (США) с детектором Apollo и детектором обратнорассеянных электронов Hikari (рисунок14).

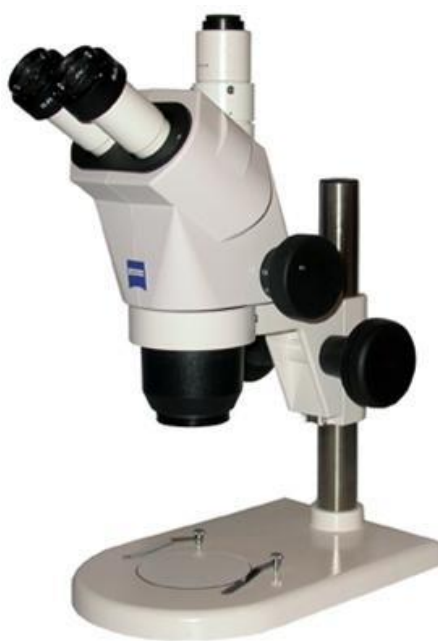
Рисунок 19 - Стереоскопический микроскоп Zeiss Stemi 2000

С помощью бинокулярного металлографического микроскопа Stemi 2000 (Zeiss) был проведен осмотр гладких зон на поверхности излома кронштейна. Stemi-2000C, который изображен на рисунке 19, позволяет делать оценку структуры материалов, при небольших увеличениях объектов от 1-118 мм при небольших увеличениях, позволяет исследовать образец размером до 35мм. Угол обзора меньше обычного -  $35^\circ$  Stemi-2000C – лабораторный оптический микроскоп, имеющий тип построения по оптической системе грену. Данная схема подразумевает угол стереоскопичности между окулярами.

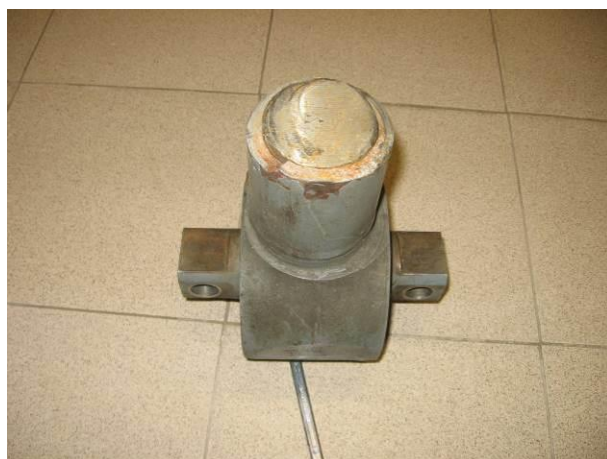
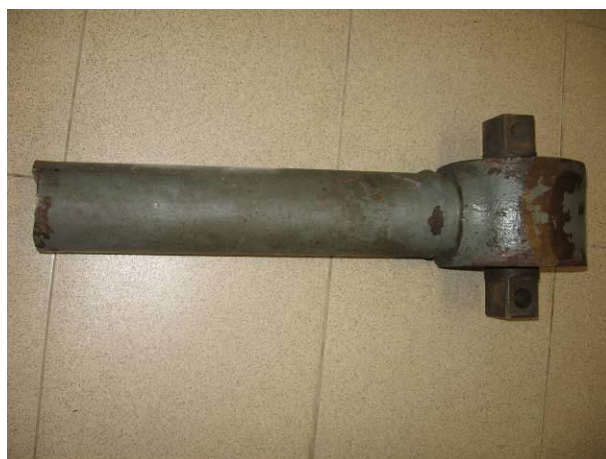
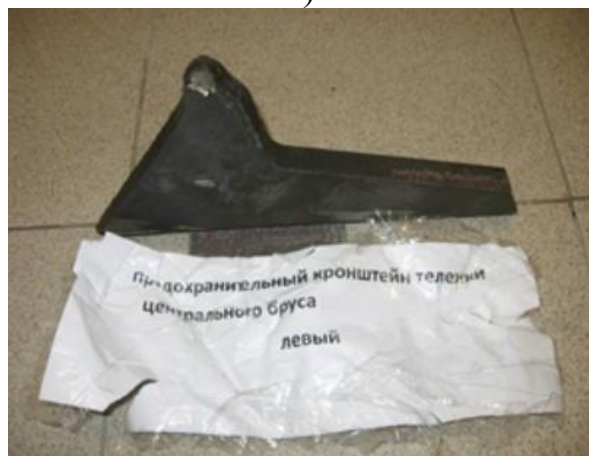
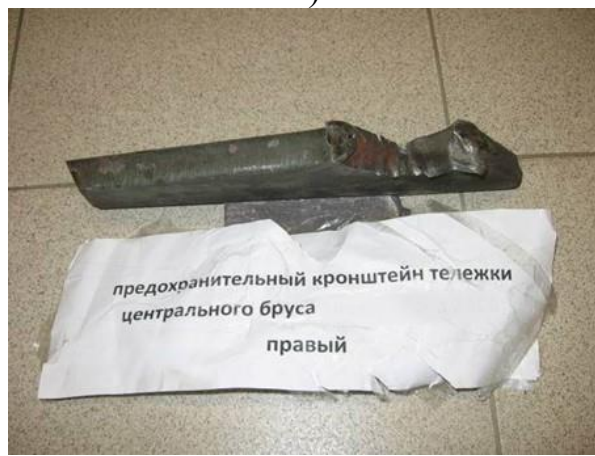
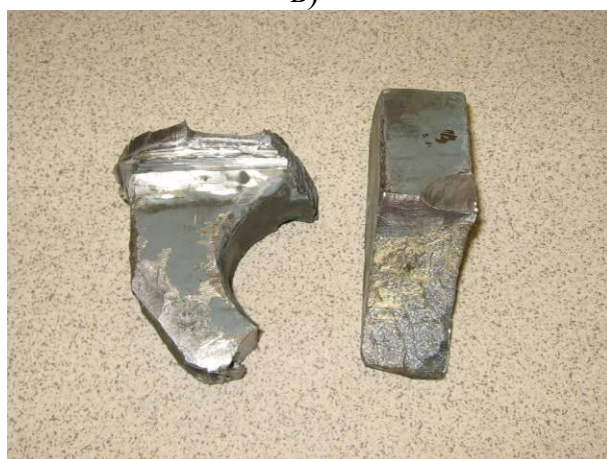
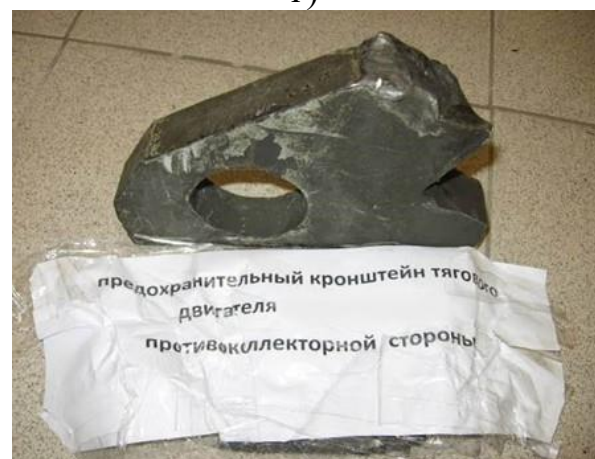
Примером разрушения по причине конструкторской недоработки может служить поломка поводка подвески двигателя локомотива и предохранительных кронштейнов рамы и ТЭД (рисунок 23) приведших к

сходу шести колесных пар электровоза и 21 вагона с головы состава поезда.

Рисунок 23 – Внешний вид поступивших на исследование фрагментов: нижней (а) и верхней (б) частей поводка маятниковой опоры ТЭД; левого (в) и правого (г) предохранительных кронштейнов тележки; левого (д) и правого (е) предохранительных кронштейнов (уха) ТЭД

— Разрушение трубы поводка подвески ТЭД произошло в районе концентратора напряжений в виде сварной заклепки, которая представлена на рисунке 26: 1 – сварная заклепка; 2 – цвета побежалости от сварки; 3 – место зарождения первичной трещины. Из-за ненадлежащего качества металла трубы, изготовленной с нарушениями технологических режимов. Об этом свидетельствуют: высокая разнотекстурность микроструктуры (рисунок 24) с очень низким средним баллом величины зерна (4), а также низкое значение ударной вязкости при минус 40 °С (менее 20 Дж/см<sup>2</sup>). Однако ГОСТ 8731-87 «Трубы стальные бесшовные горячедеформированные», по которому была изготовлена труба поводка, вообще не оговаривает требования к микроструктуре, а требования к ударной вязкости при минус 40 °С устанавливаются только по желанию потребителя.

— Разрушение предохранительных кронштейнов произошло в результате действия повторно-ударных нагрузок, из-за подпрыгивания ТЭД на неровностях пути, ставшего возможным после разрушения трубы поводка.

Предохранительные кронштейны, как со стороны двигателя, так и со стороны тележки, не были рассчитаны на ударные нагрузки и при любом качестве металла рано или поздно обязательно бы разрушились.

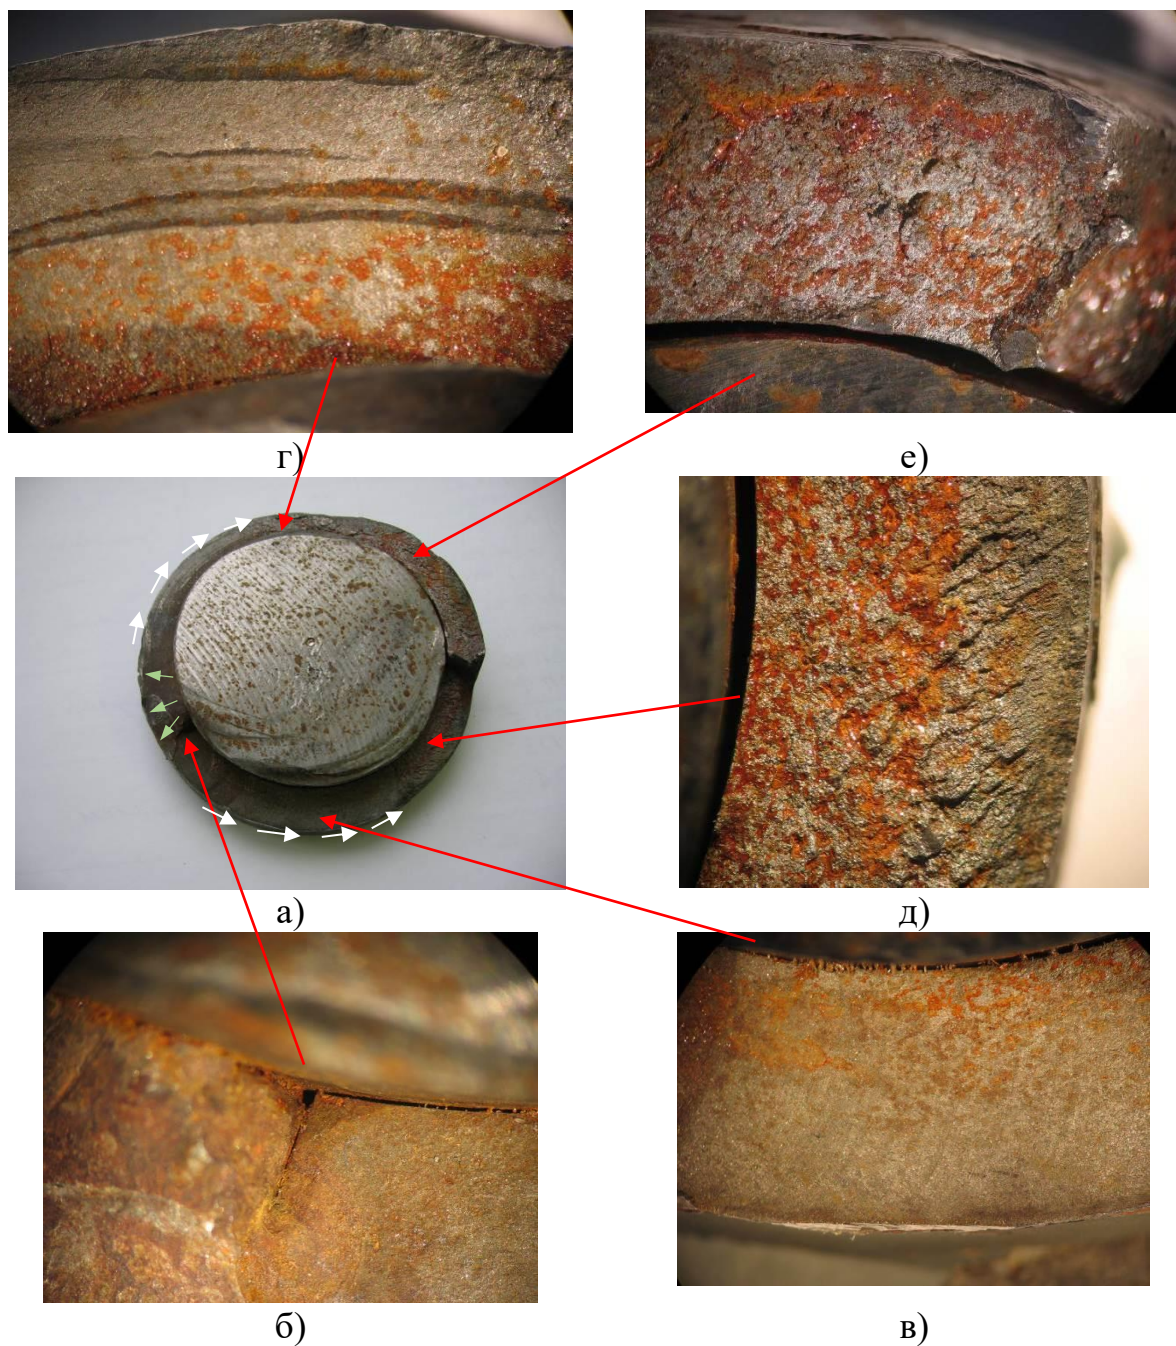
Рисунок 25 – Схема развития разрушения трубы маятниковой опоры: а – общий вид излома; стрелки салатового цвета – первоначальное движение трещины; белые стрелки – направление развития усталостного разрушения; б – трещина в очаге разрушения; в и г – усталостные дорожки; д и е – окончательный долом сечения

— Процесс разрушения трубы поводка происходил по усталостному механизму (рисунок 25), а ее окончательный долом, судя по наличию грубой ржавчины, произошел относительно давно. Точно также, грубые следы коррозии на разрушенной поверхности одного из кронштейнов тележки, свидетельствуют о давнем сроке его разрушения, что хорошо согласуется с записями машинистов в Журнале ТУ о посторонних шумах от тележки в области 2-4 ТЭД.

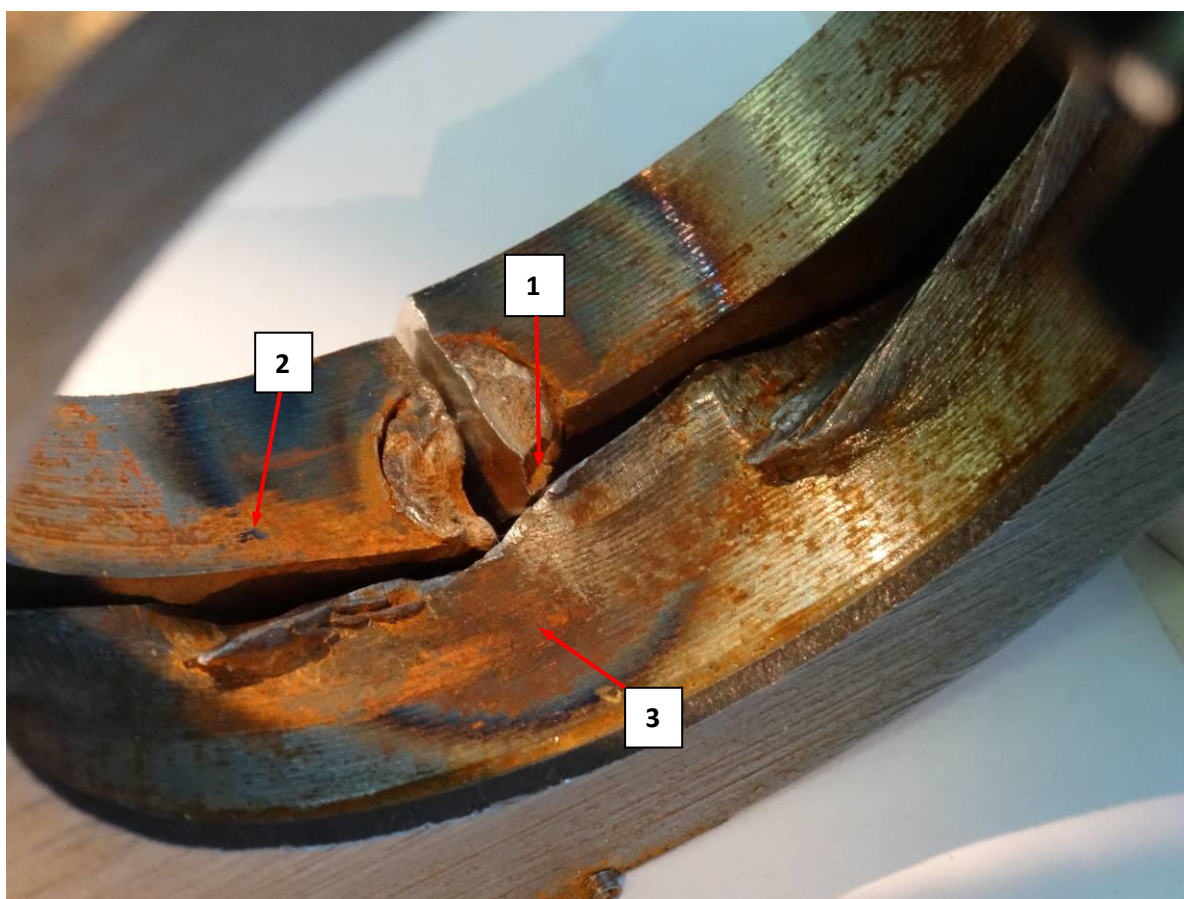
Рисунок 26 – Внешний вид сварного соединения со стороны внутренней поверхности трубы маятниковой опоры

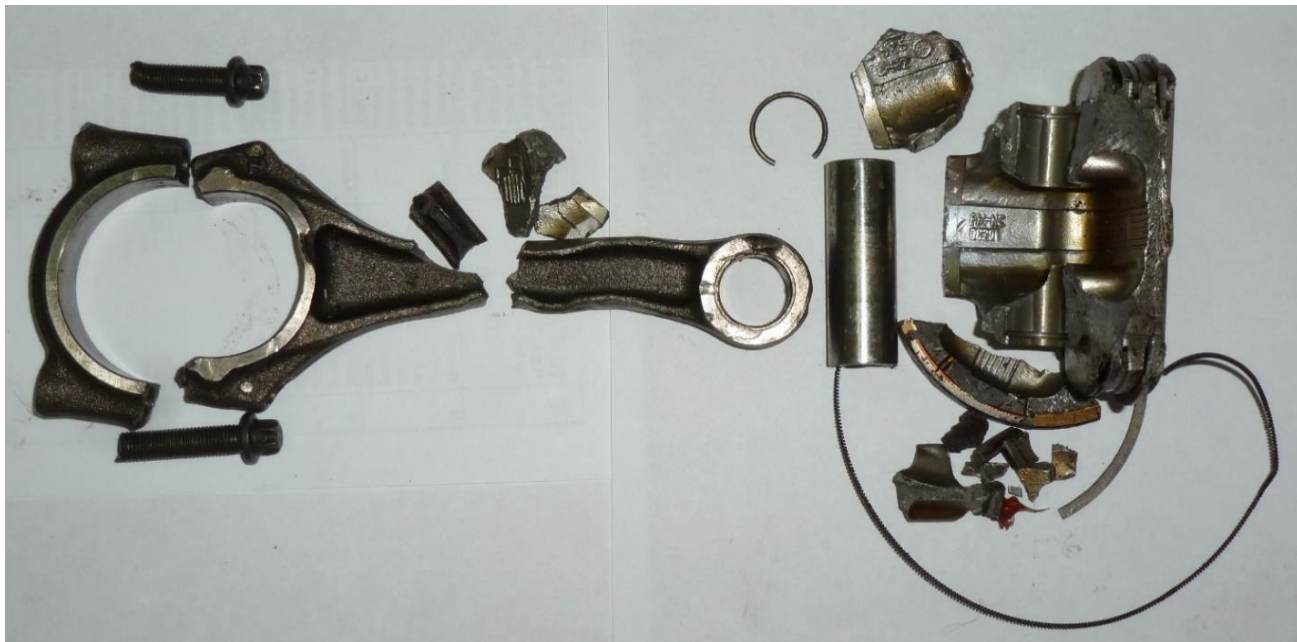
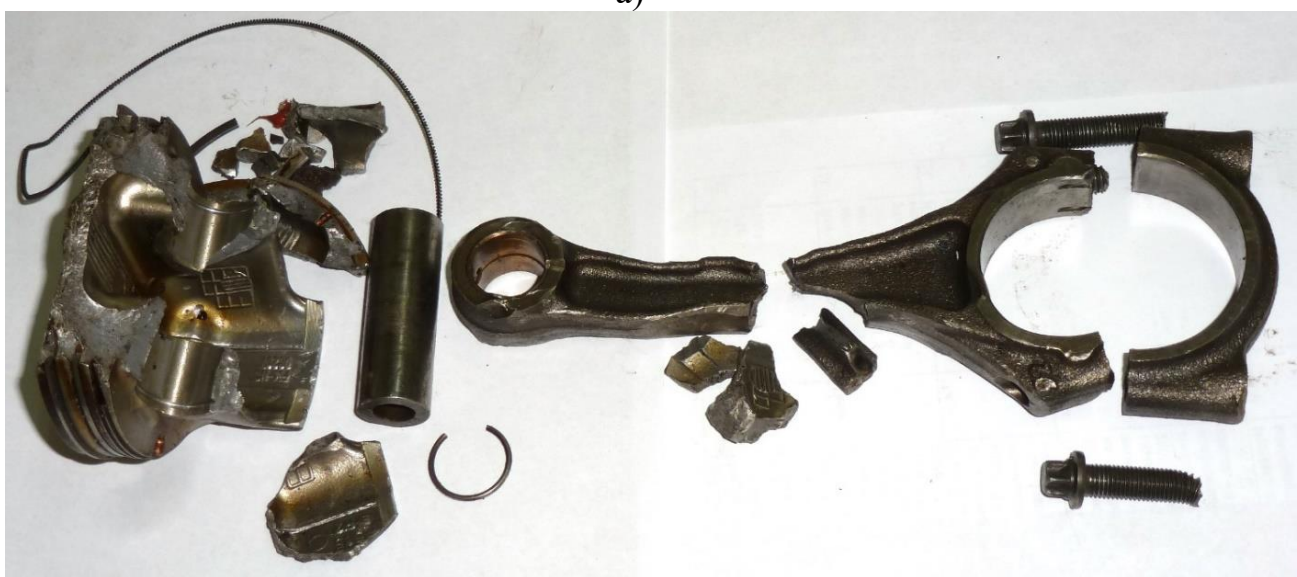
Рисунок 28 – Внешний вид разрушенной шатунно-поршневой группы

Наглядным примером разрушения по причине некачественной сборки изделия является разрушение шатунно-поршневой группы автомобиля (рисунок 28).

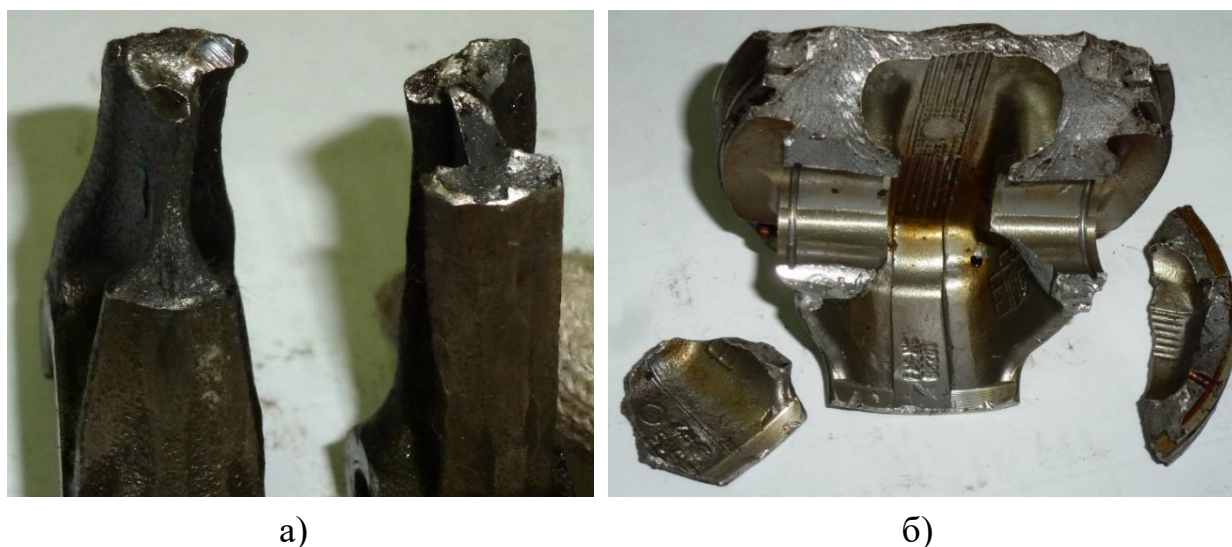
Рисунок 29 – Изломы стального шатуна (а); изломы поршня из алюминиевого сплава (б)

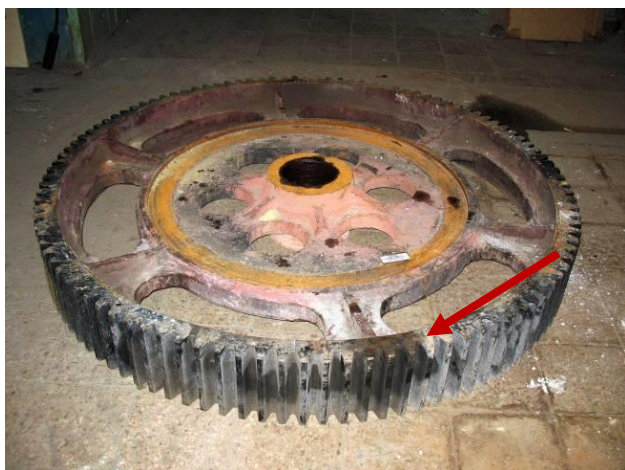
Рисунок 36 – Колесо зубчатое: а) – общий вид в состоянии поставки (место трещины на венце отмечено красной стрелкой); б) – трещина

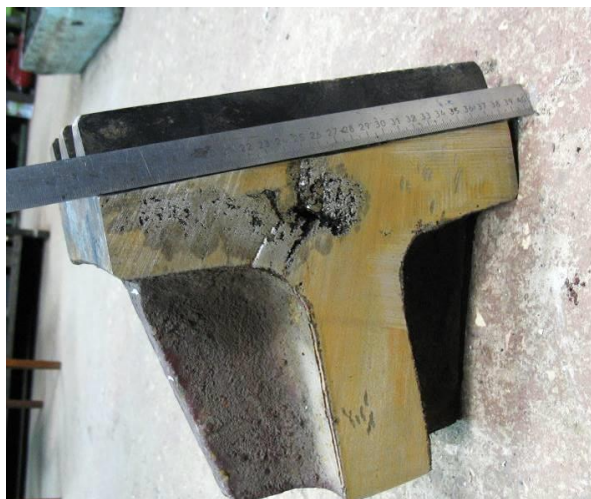
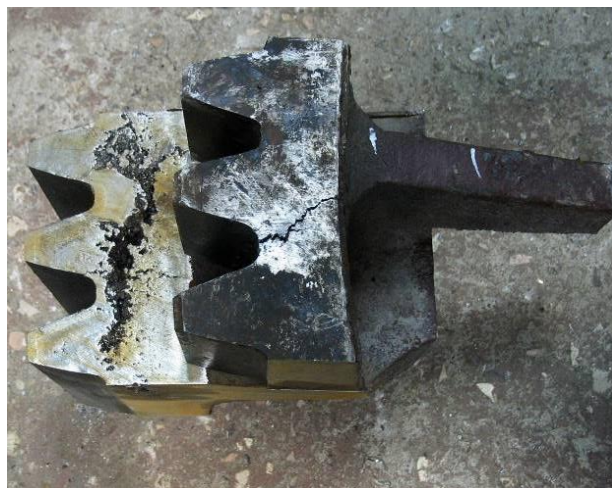
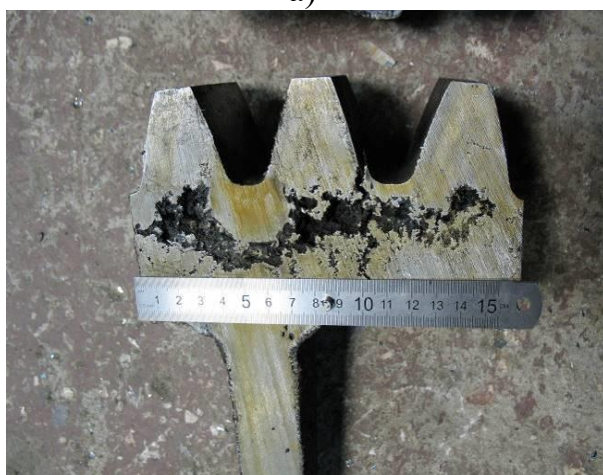
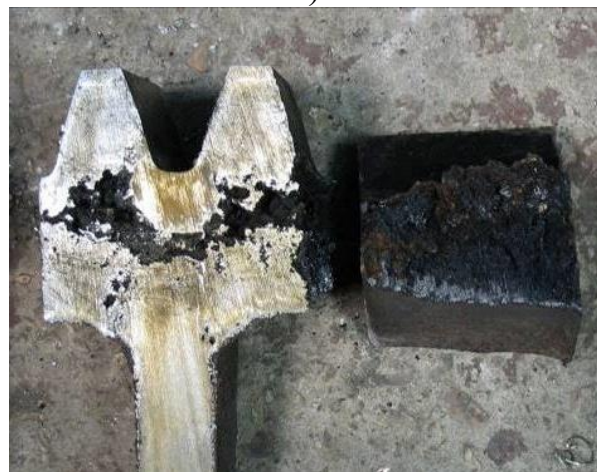
Рисунок 37 – Дефекты литья: а) – поверхность разреза венца в продольном направлении зуба; б) и в) и г) – ответные поверхности разреза венца

— Зарождение трещины в области впадины Колеса зубчатого произошло из-за чрезвычайно низкого качества литья: наличия многочисленных макродефектов в виде пор, рыхлот, шлаковых включений (рисунок 37).

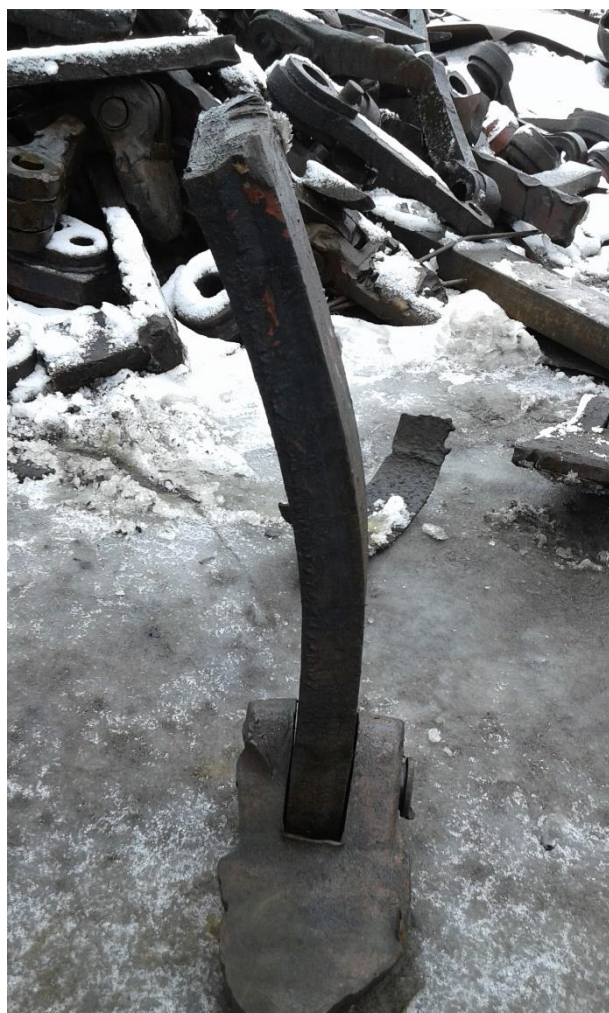
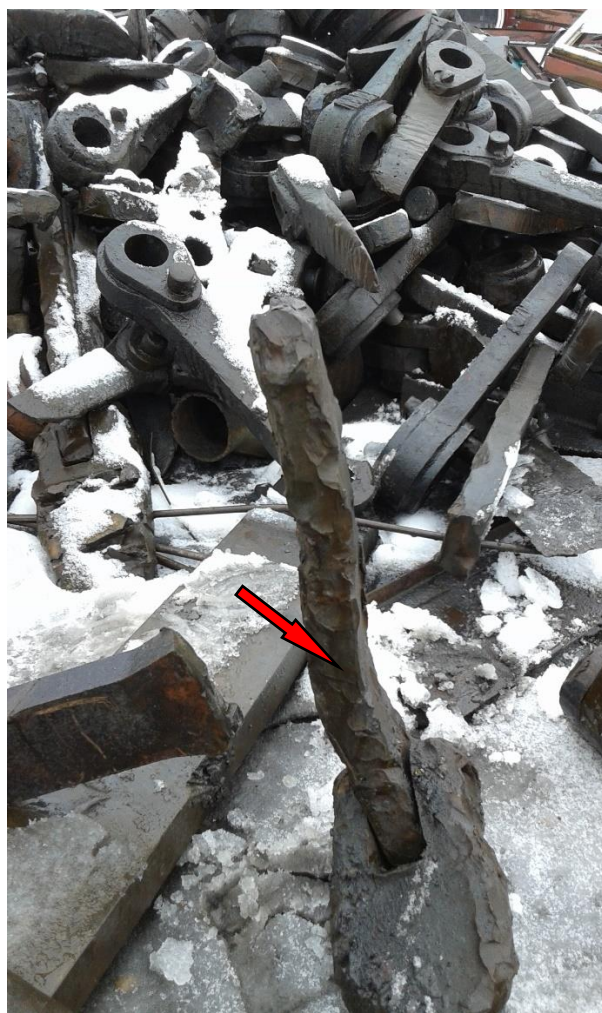
На основании проведенных металлографических исследований и изучения фото-материалов вышедших из строя билодержателей (рисунок 39), можно заключить, что причиной их разрушение является эксплуатация молотковой мельницы в режиме, отличном от штатного

Рисунок 39 – Фото вышедших из строя билодержателей

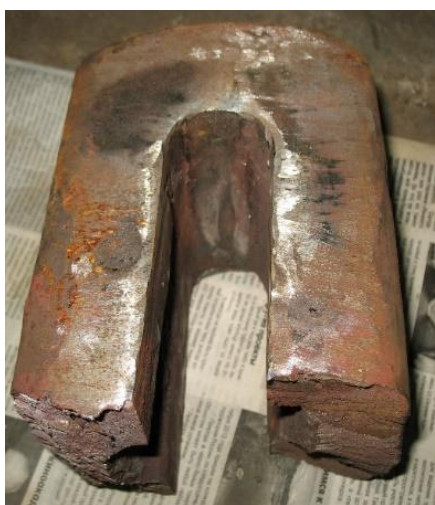
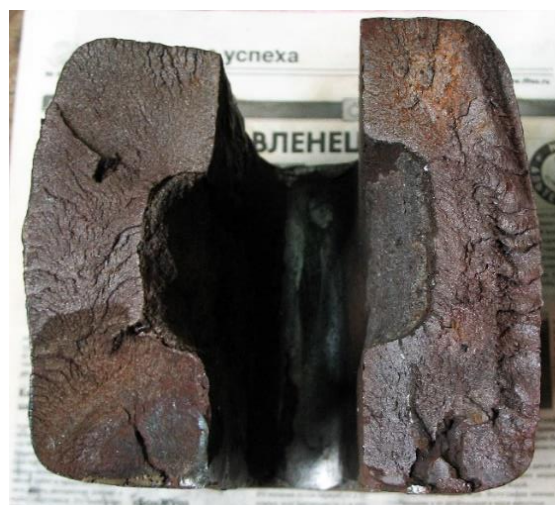
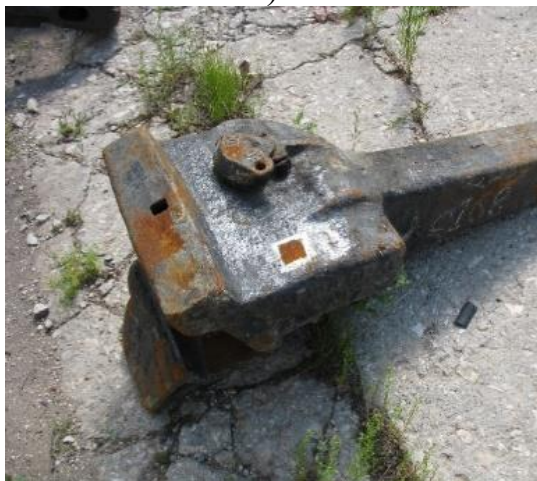
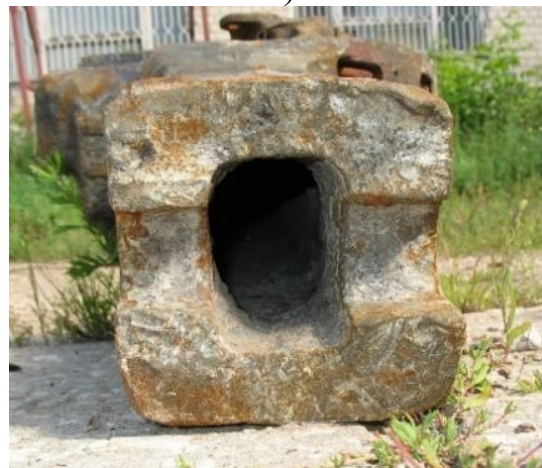
Визуальный осмотр показал, что ответные части излома корпуса сцепки находятся в различном состоянии: если излом со стороны хвостовика боковой рамы находится в удовлетворительном состоянии (рисунок 43 а,б), то со стороны головной – сильно прокорродирован и имеет следы пластической деформации (рисунок 43 в,г). Поэтому в дальнейшем все исследования проводили на материале хвостовика

Рисунок 43 – Внешний вид двух ответных частей разрушенной проушины хомута: внешний вид (а) и вид излома (б) со стороны хвостовика; внешний вид (в) и вид излома (г) со стороны головной части
