МИНИСТЕРСТВО ОБРАЗОВАНИЯ И НАУКИ РОССИЙСКОЙ ФЕДЕРАЦИИ
федеральное государственное бюджетное образовательное учреждение
высшего образования
«Тольяттинский государственный университет»

МАГИСТЕРСКАЯ ДИССЕРТАЦИЯ

на тему: «Напряженное состояние сжатых стержней с прогибью одной из полок,
усиливаемых с применением сварки»

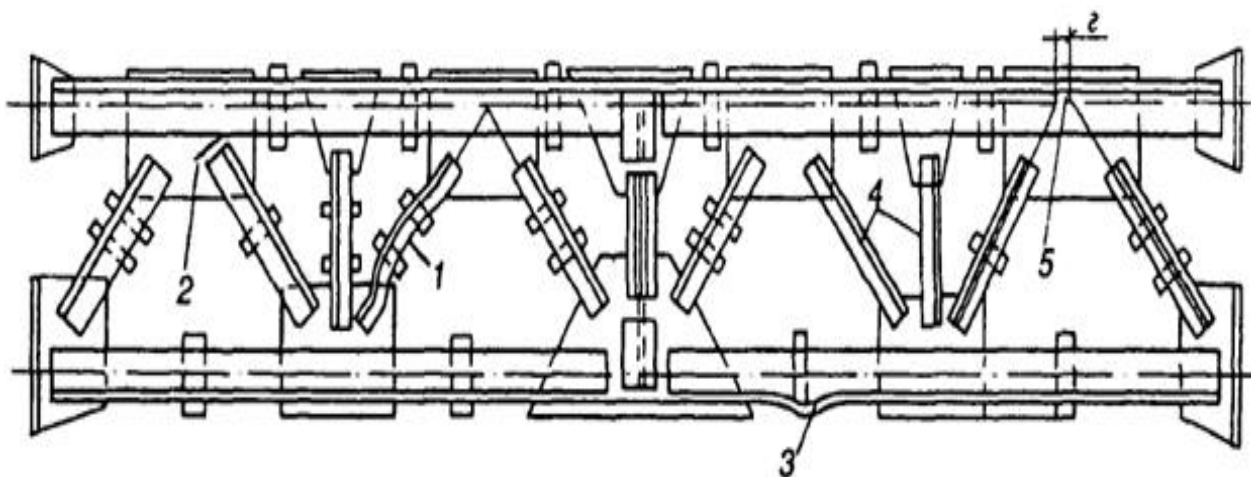
Рисунок 1 – Повреждения и дефекты стальных ферм.

1 –общая деформация; 2 - трещины; 3 –местная деформация; 4 - отсутствие листовых соединительных элементов; 5 –неправильное расположение элемента в конструкции.

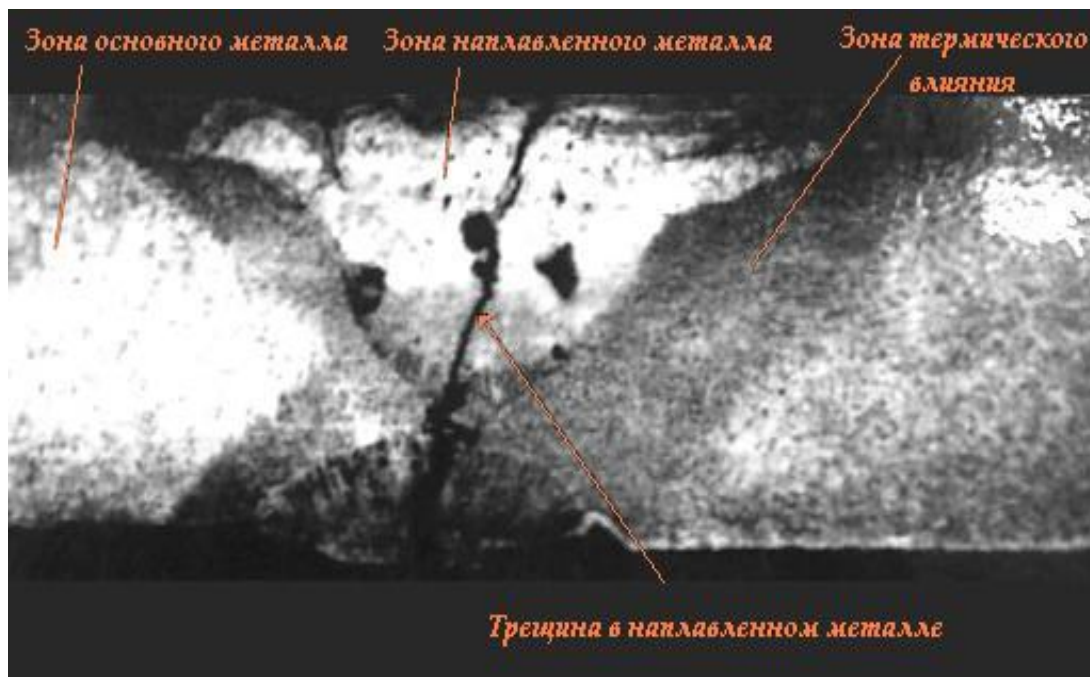
Рисунок - 2 Дефекты и повреждения, при сварке.

Рассматривая различные сварочные дефекты, можно отметить, что основной причиной их появления является отступление от проектной документации. Опасность этих дефектов заключается в том, что создают дополнительные напряжения в элементах конструкций. Больше всего это сказывается, во время эксплуатации конструкций, при отрицательных температурах, а также при воздействии различных технологических процессов производственных зданий (работа оборудования с высокой частотой колебаний, работа кранов).

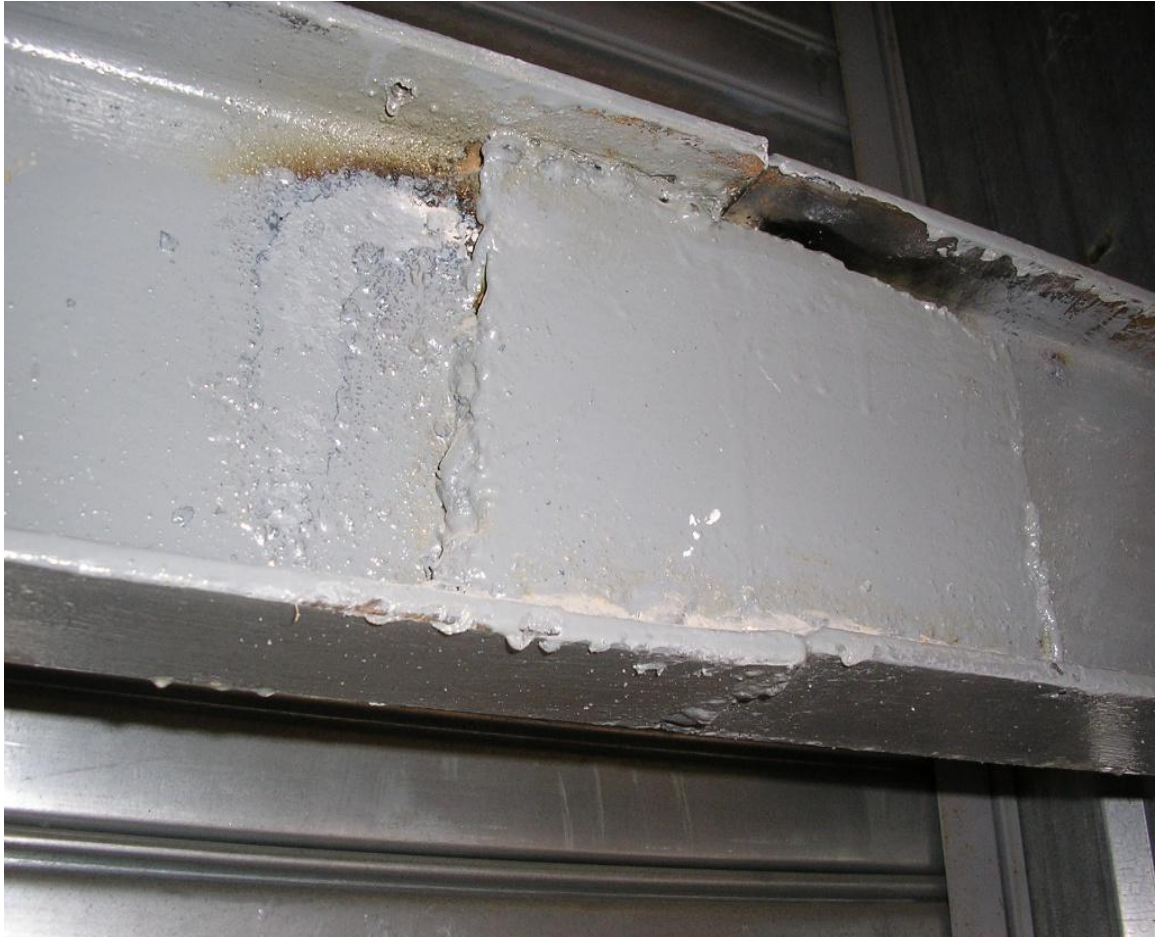
Рисунок 3 –Некачественно выполненный сварной стык стальных конструкций.

На рисунке 3 представлено некачественное выполнение монтажного сварного стыкового соединения.

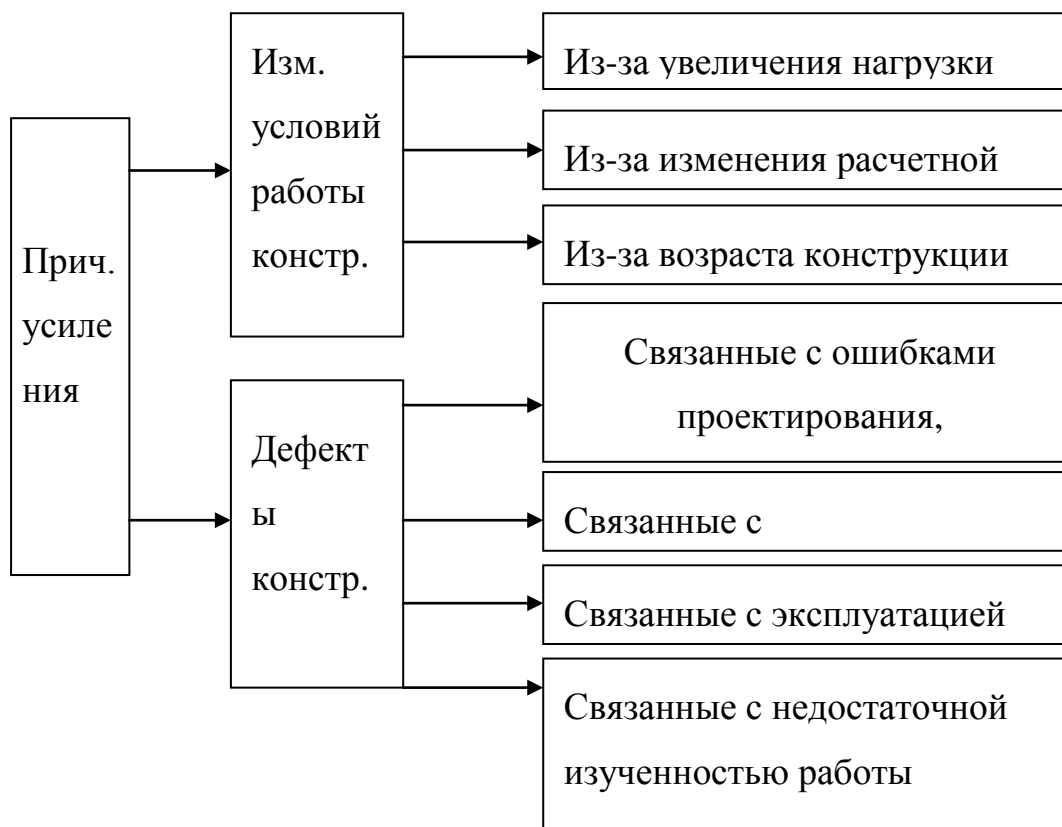
Рисунок 4 – Схема причин усиления стальных конструкций

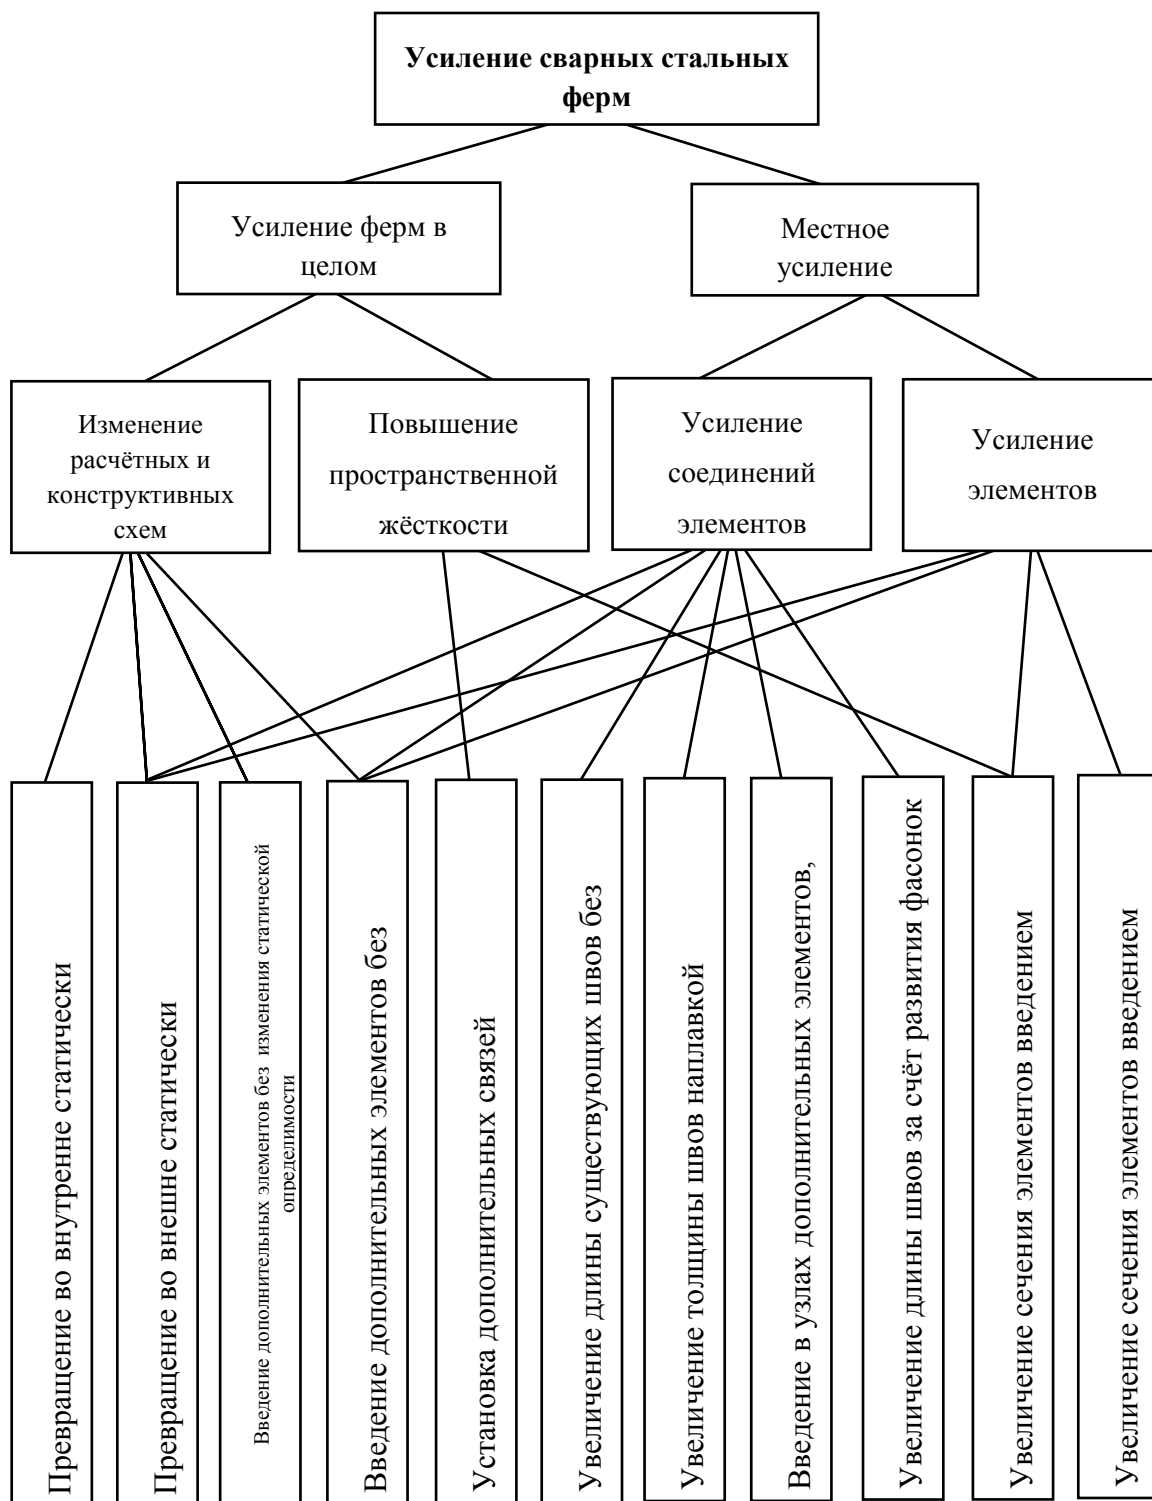
Рис. 5. Классификация приемов усиления сварных стальных ферм.

Классификация приемов усиления
сварных стальных ферм (по Б.И.Десятову)

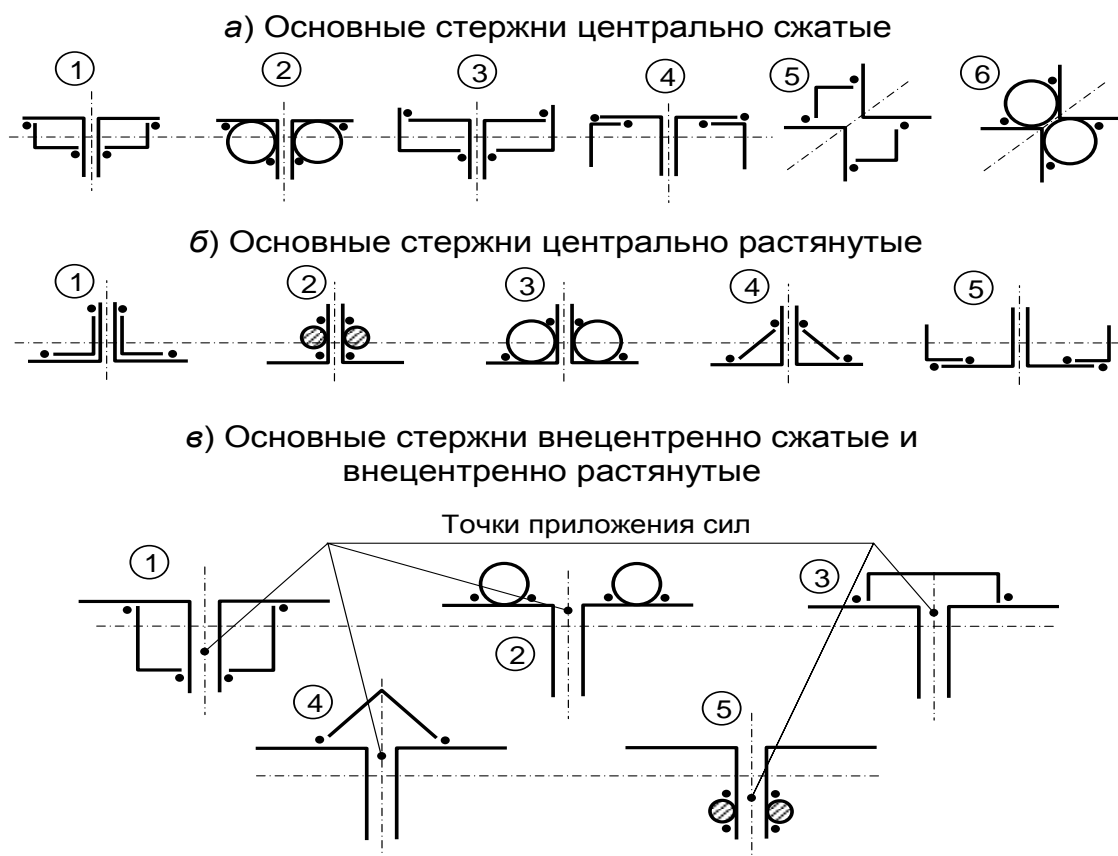
Рисунок 6. – Различные методы усиления составных стержней.

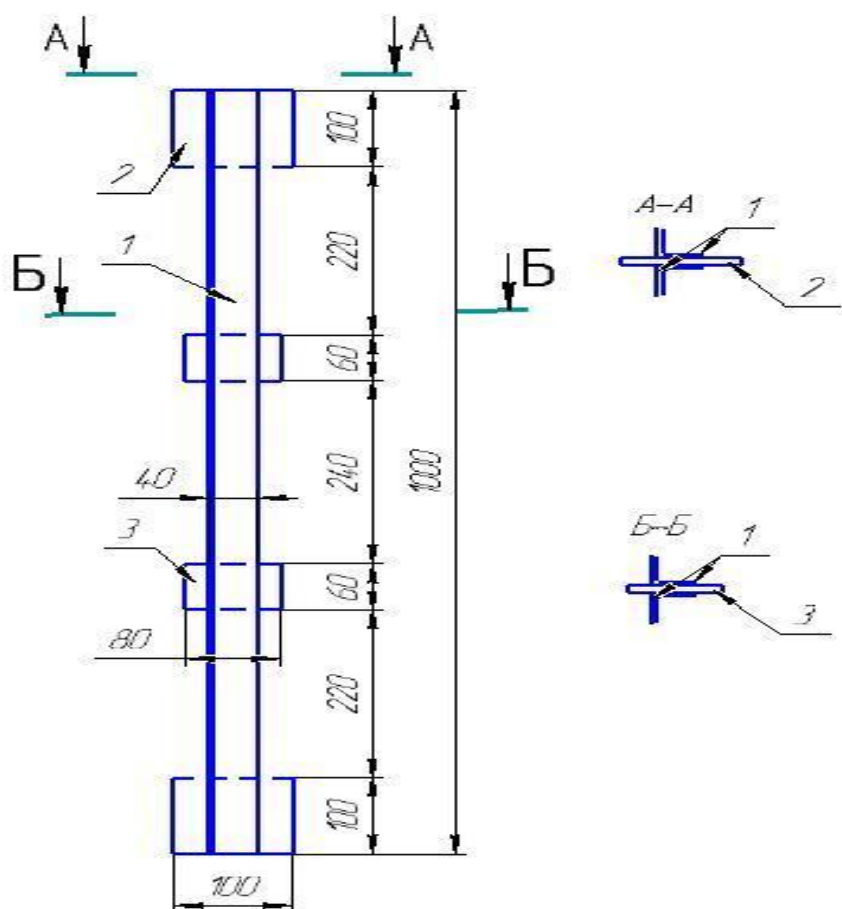
Рисунок 7 - Эталонный стержень

Стержни первой серии являлись эталонными и изготавливались без деформаций в количестве трех штук (рис. 7,8).

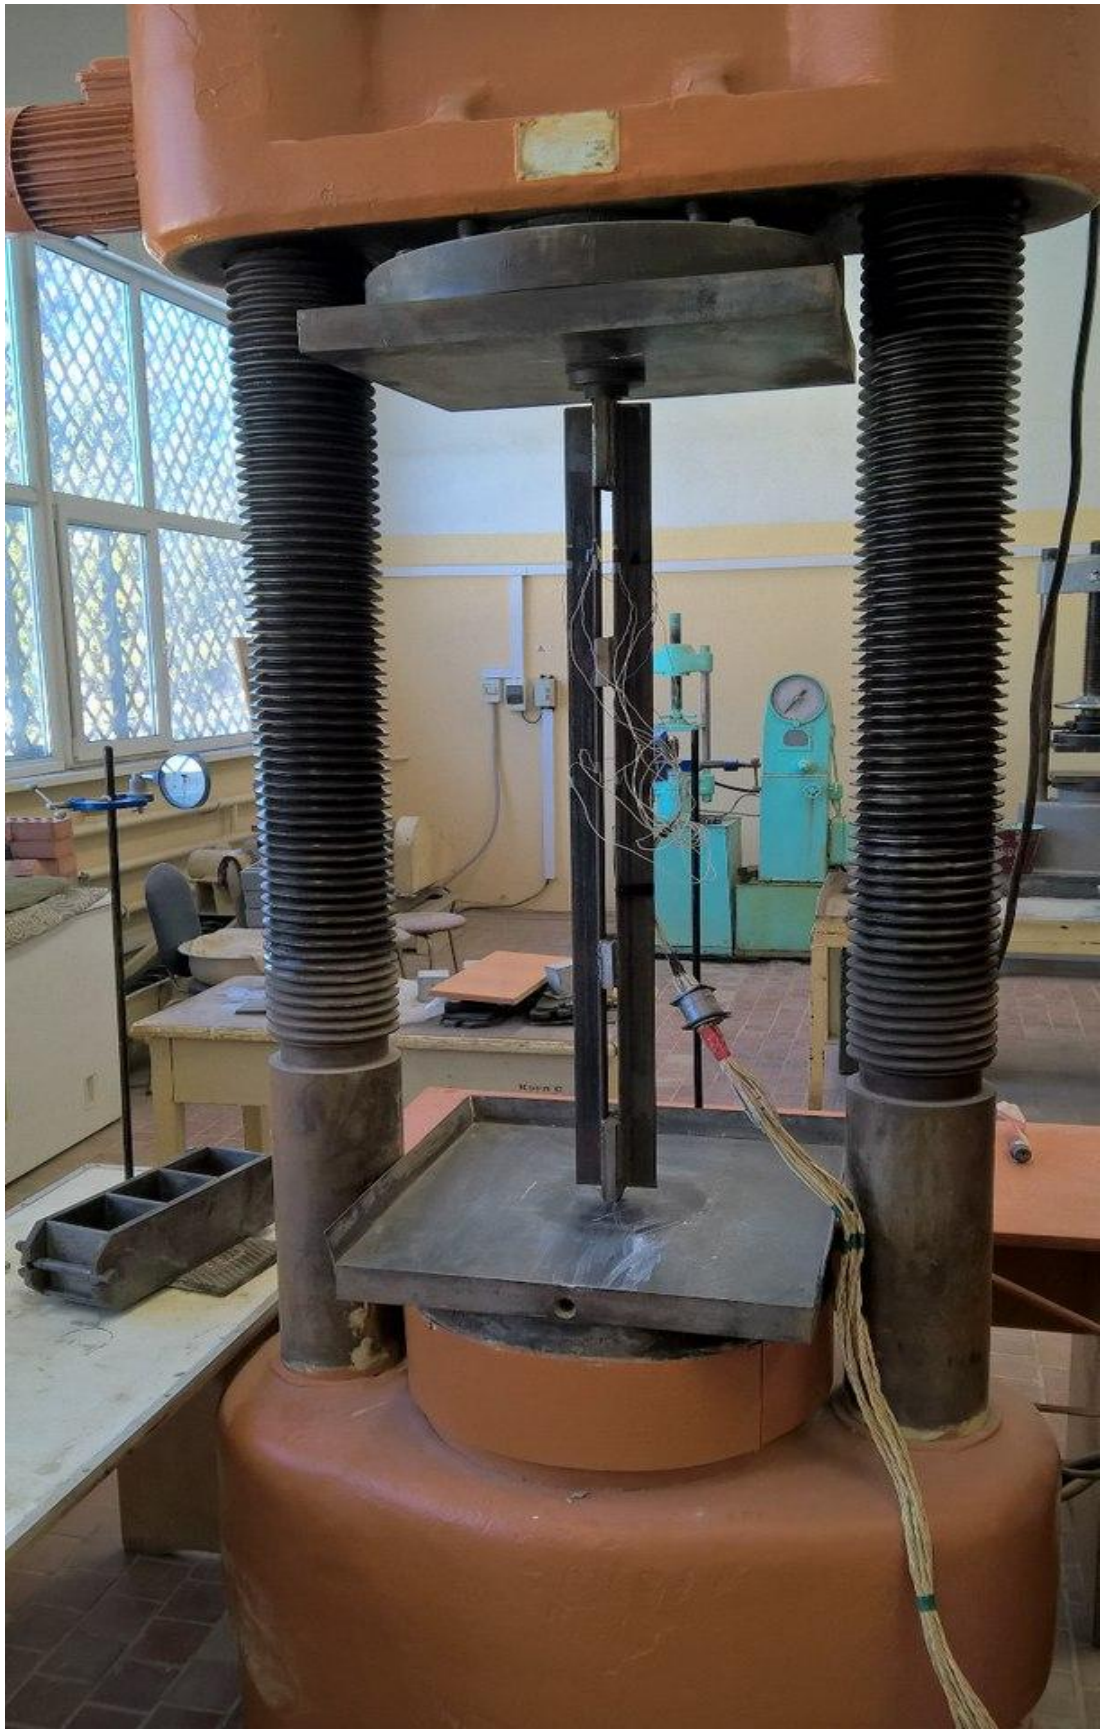
Рисунок 8 - Эталонный стержень до испытаний

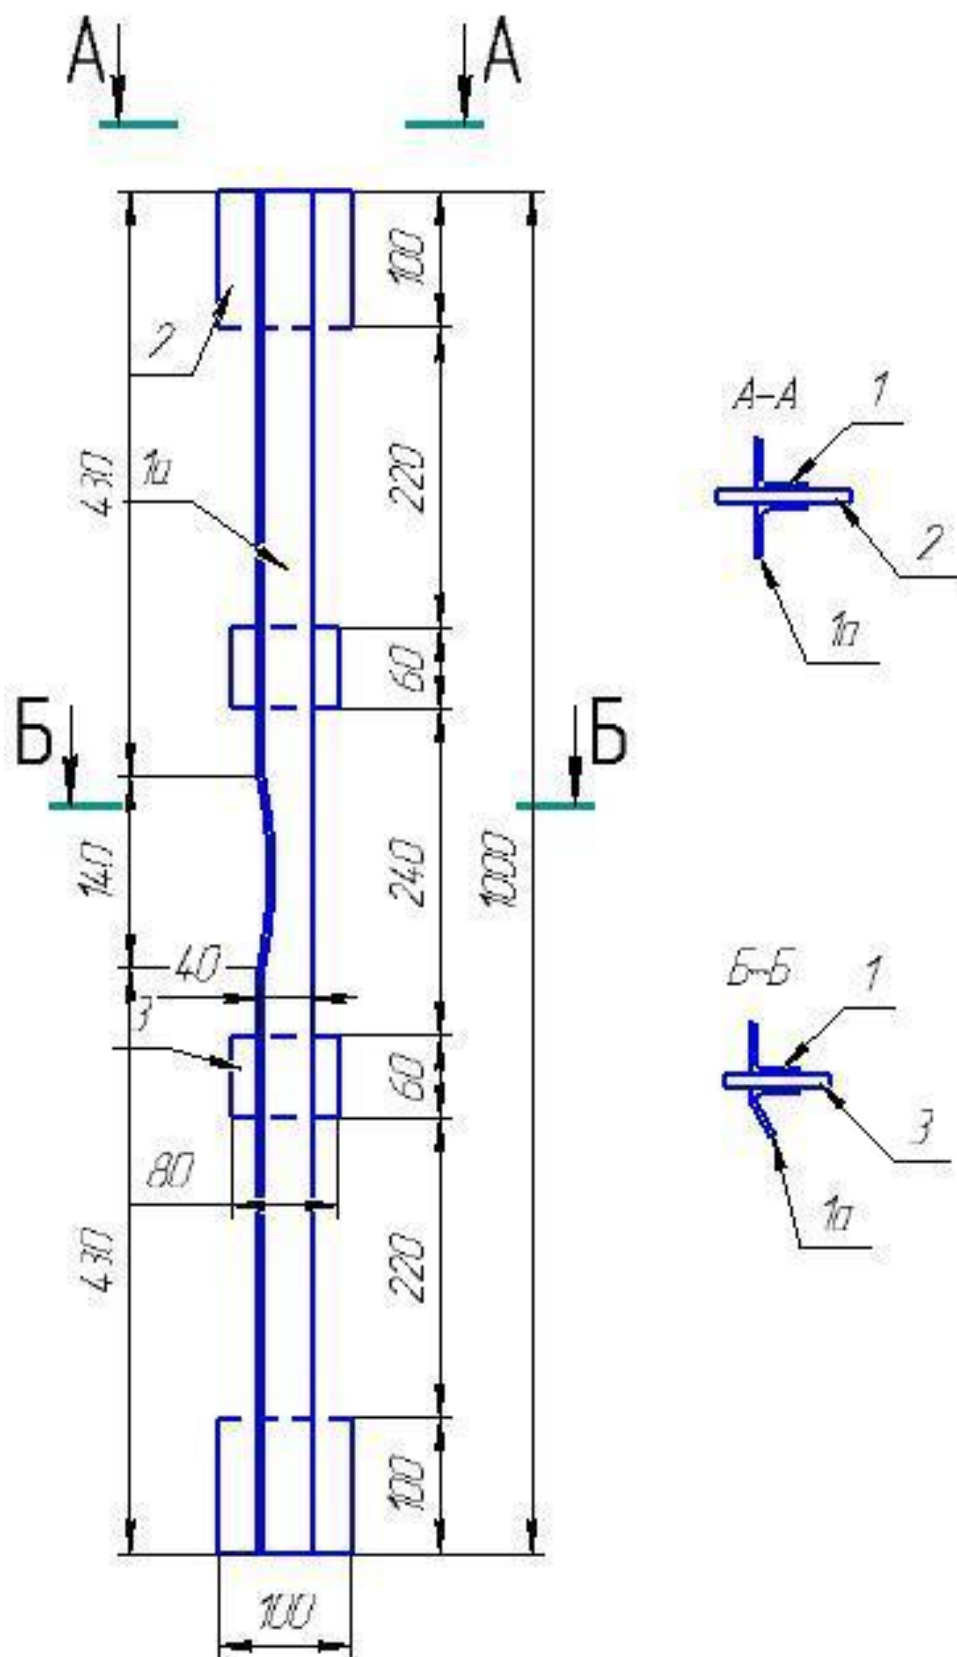
Рисунок 9 - Деформированный стержень

Образцы второй и третьей серии были изготовлены с деформациями, а именно, со смалкованием одной из полок уголка (рис.9, 10).

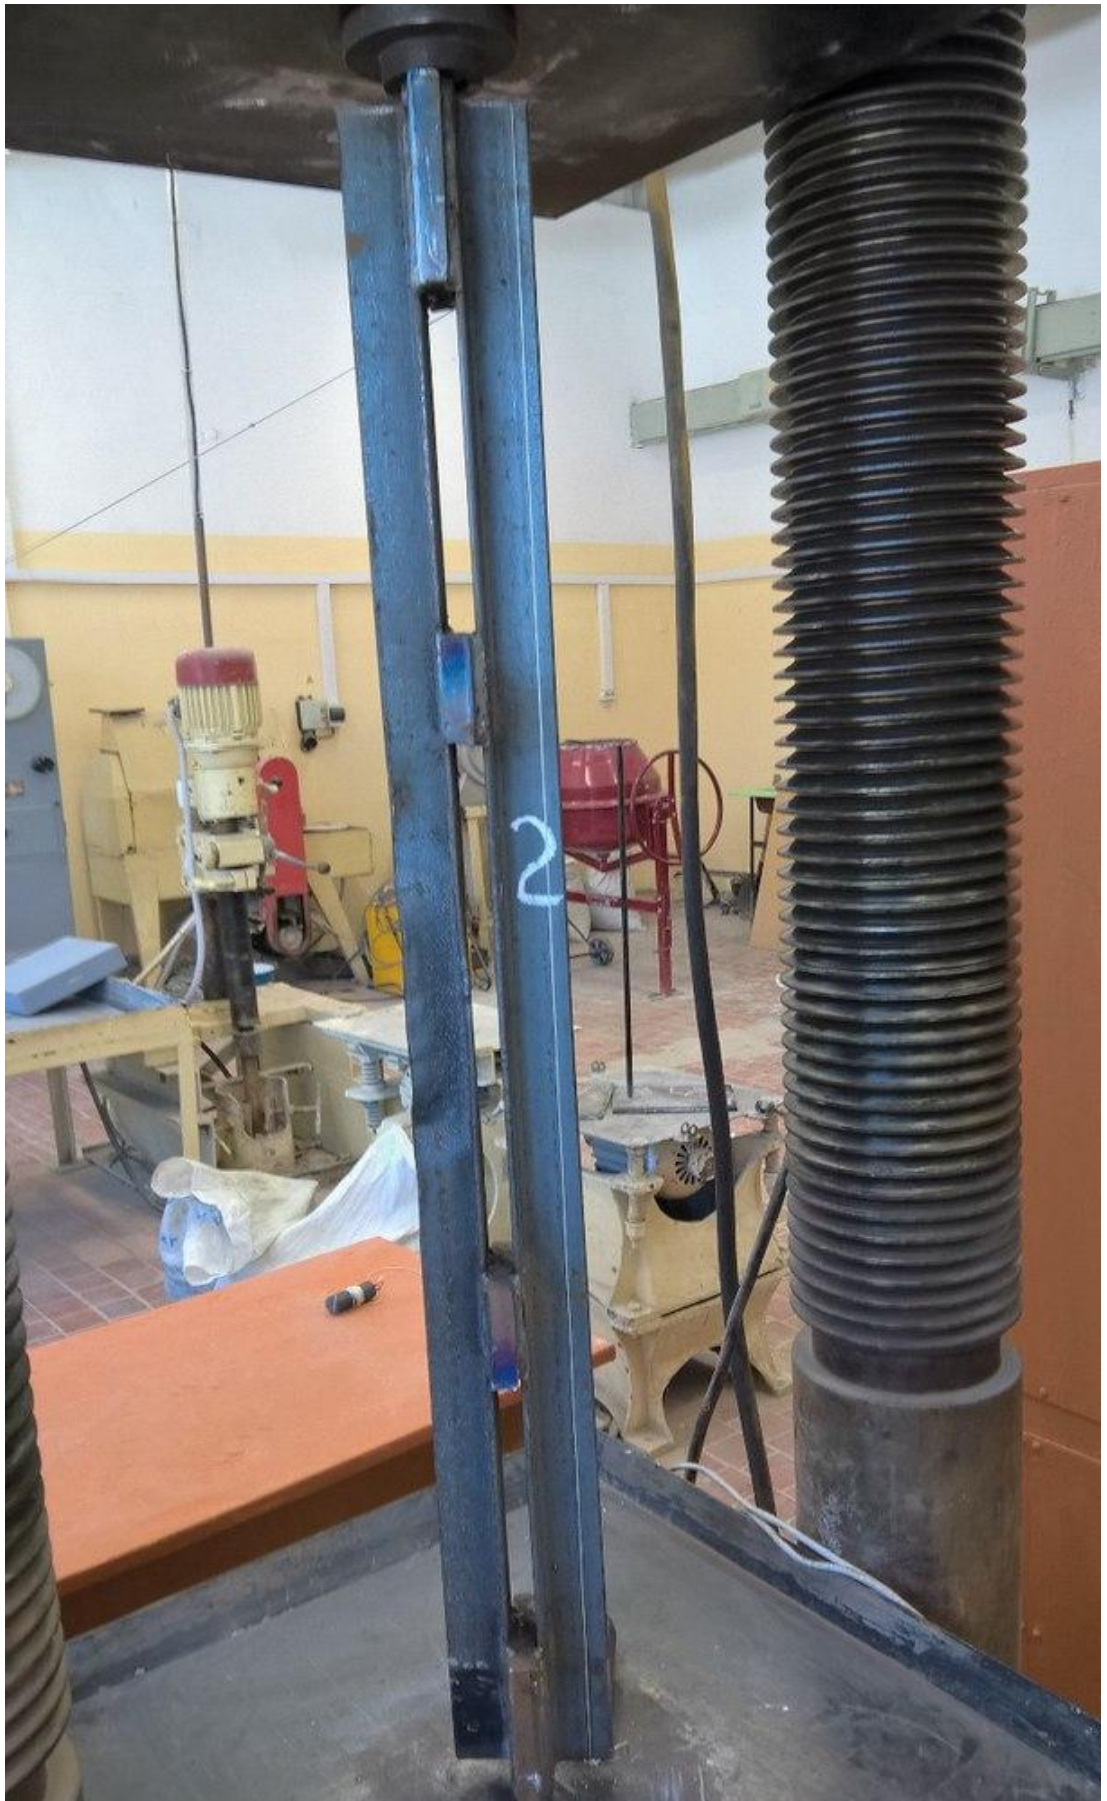
Рисунок 10 - Деформированный стержень до испытаний

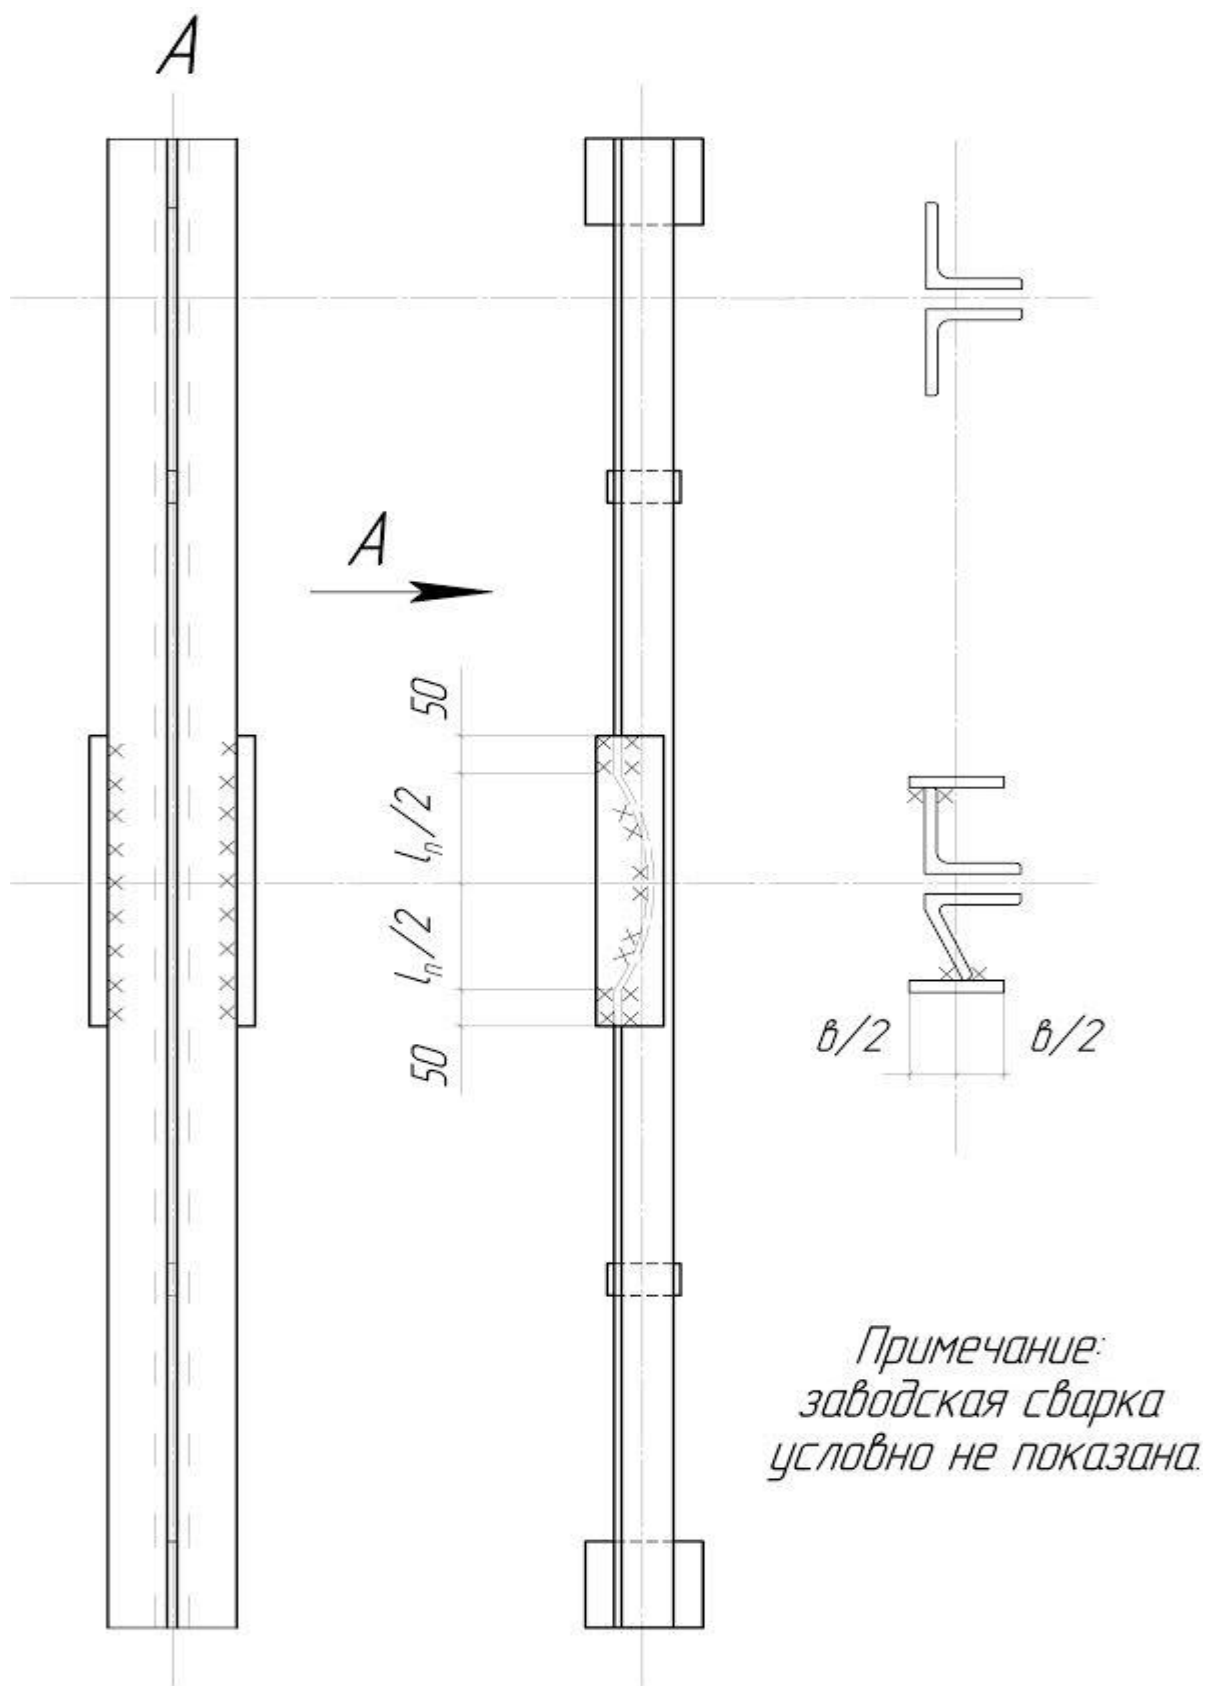
Рисунок 11 - Схема усиления полосой

Усиливающими элементами являлись уголки того же сортамента и полосовая сталь 40x4, марка стали была аналогична марке стали стержней.

Катет и длина сварных швов составляли $h_{ш} = 4$ мм и $l_{ш} = 50$ мм. Сварка велась вручную электродами типа Э-46.

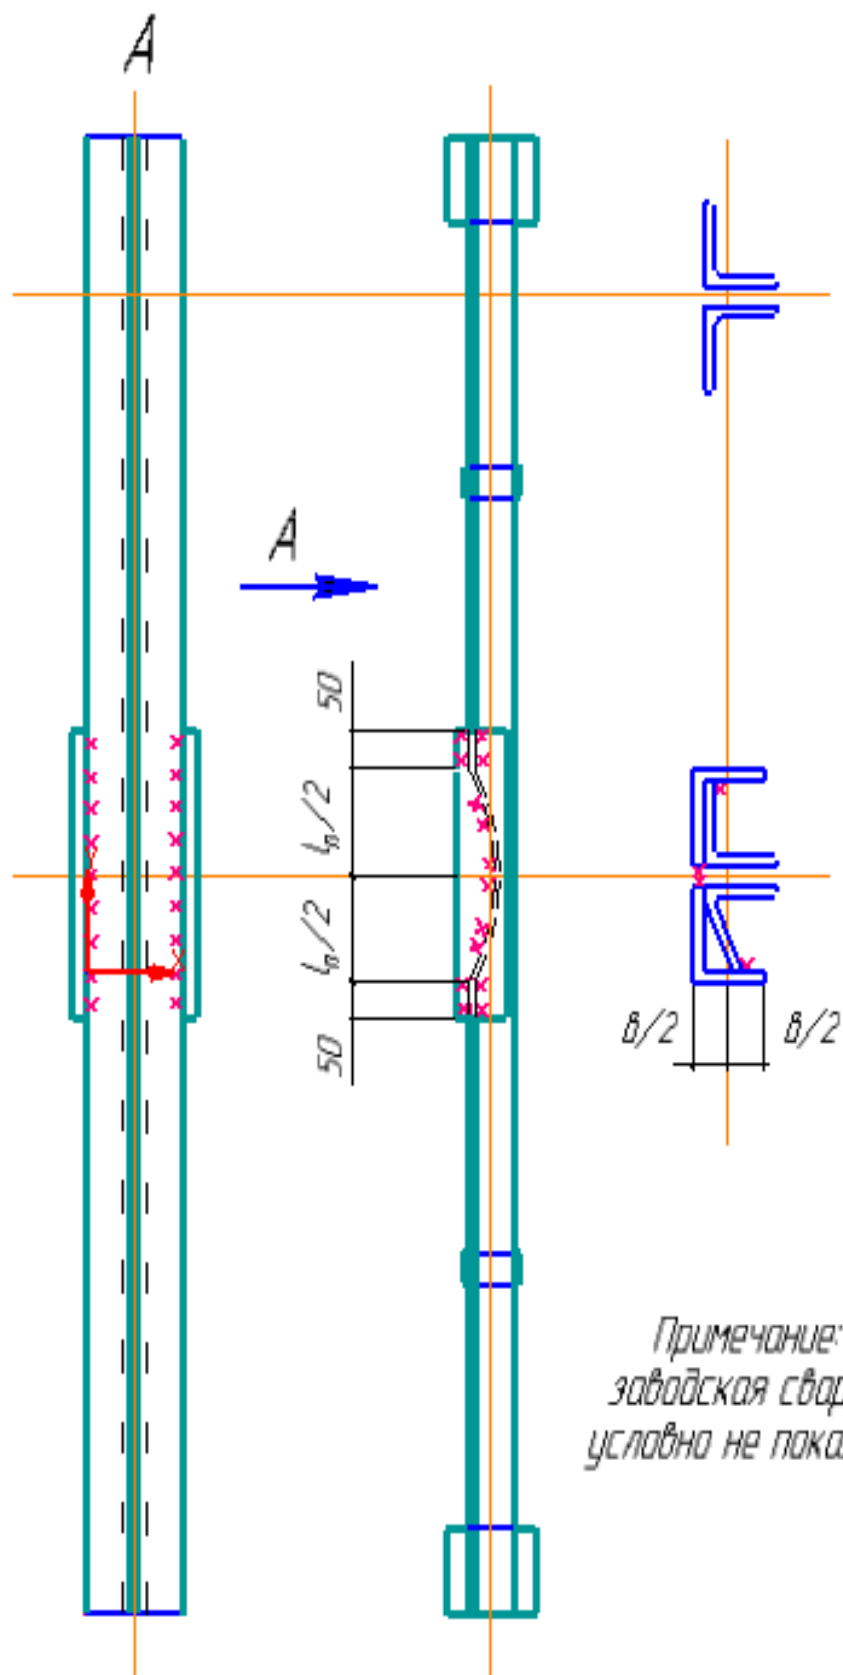
Рисунок 12 - Схема усиления уголком

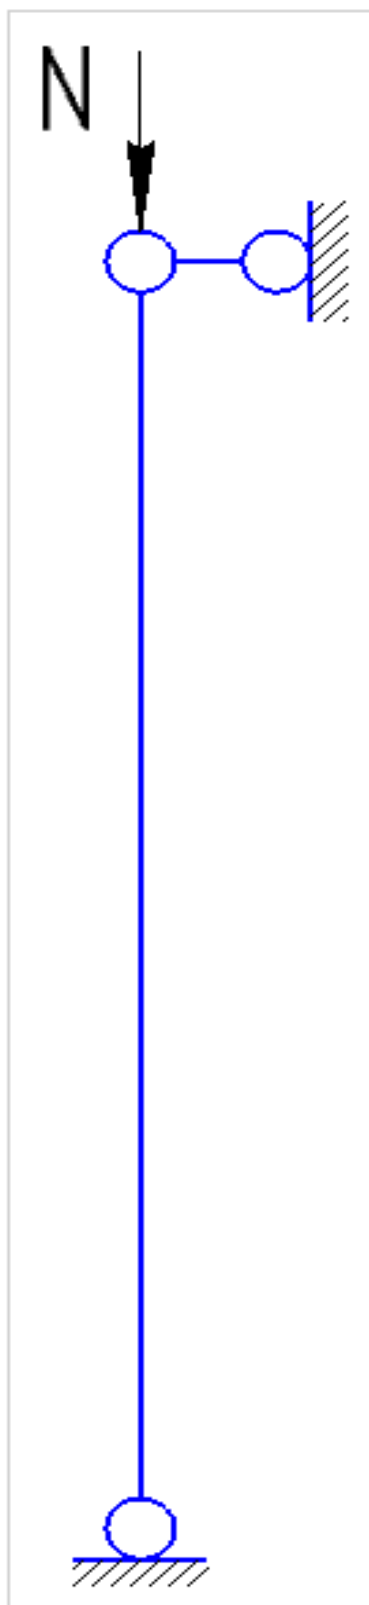
Рисунок 13 – Расчетная схема для испытания образцов

Расчетная схема для испытания образцов с эталонными стержнями таврового сечения представлена на рис.13.

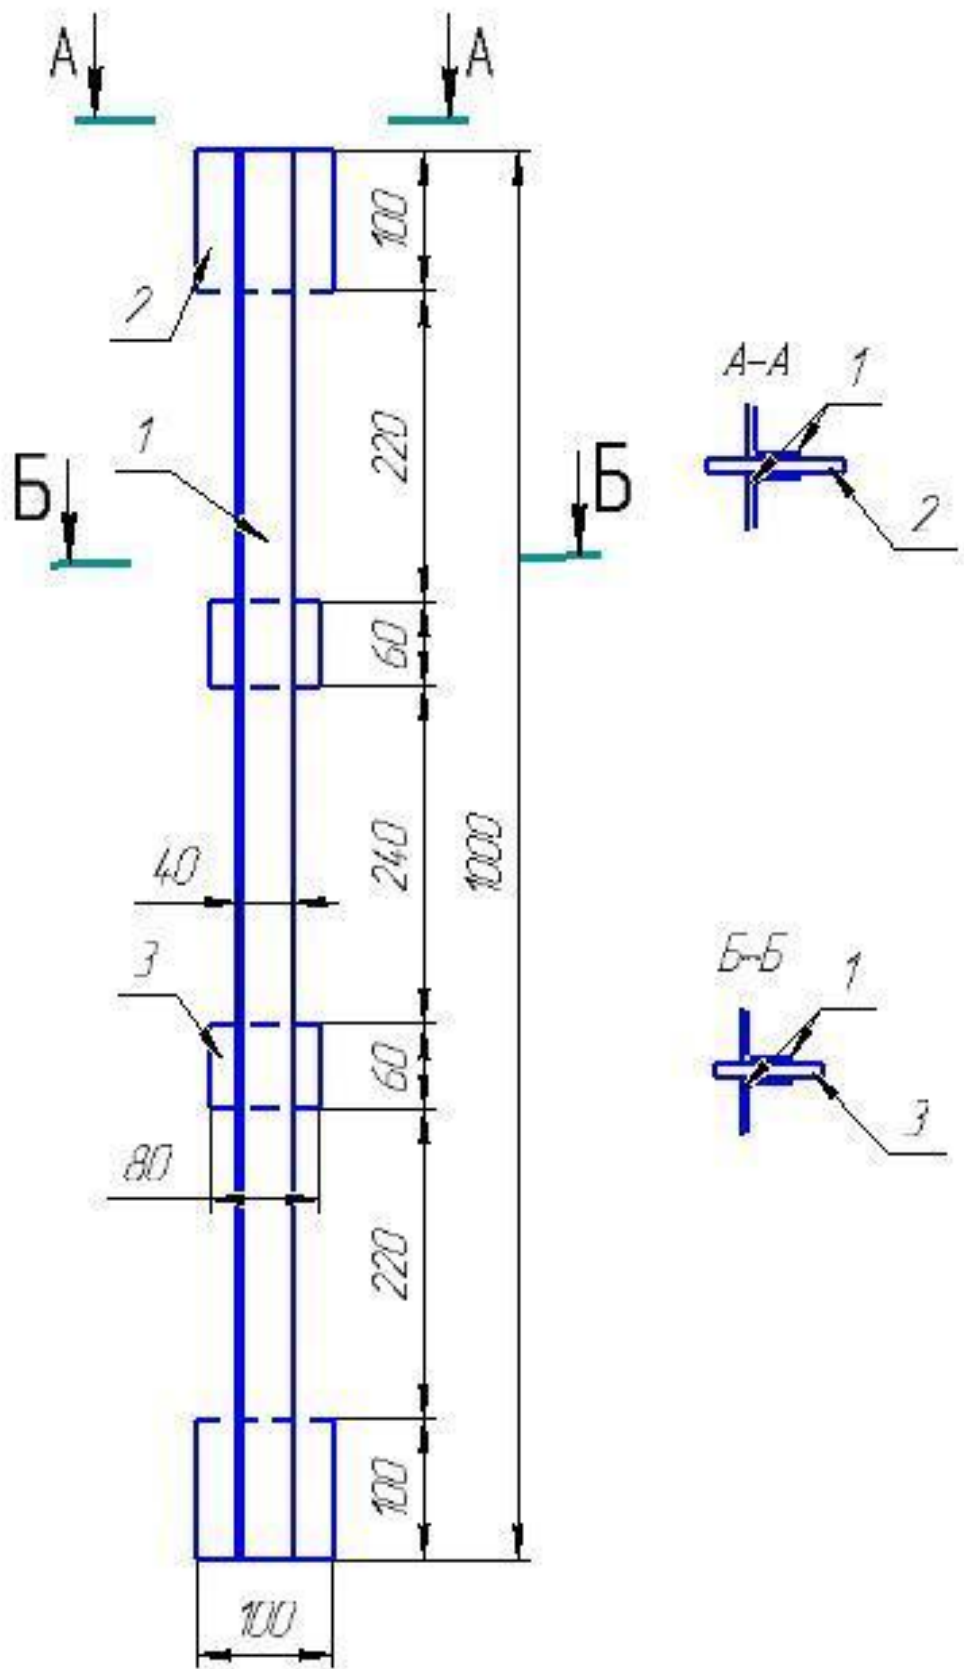
Рисунок 14 – Вид эталонного стержня.

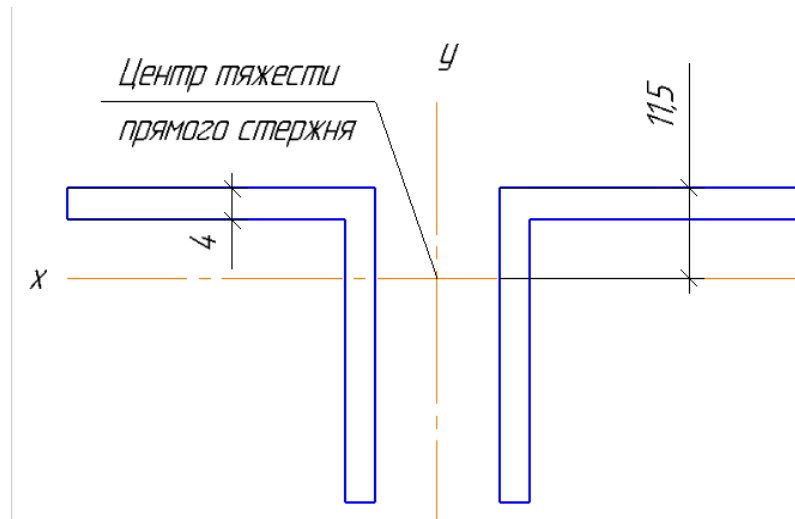
Рисунок 15 – Сечение эталонного стержня.

- площадь сечения $A = 2 \cdot 3,08 = 6,16 \text{ см}^2$ [30];
- радиус инерции $i_x = 1,22 \text{ см}$ [30];
- геометрическая длина стержня $l_0 = 100 \text{ см}$;
- предел текучести принят равным: $\sigma_m = 24 \text{ кН} / \text{см}^2$ Сталь класса

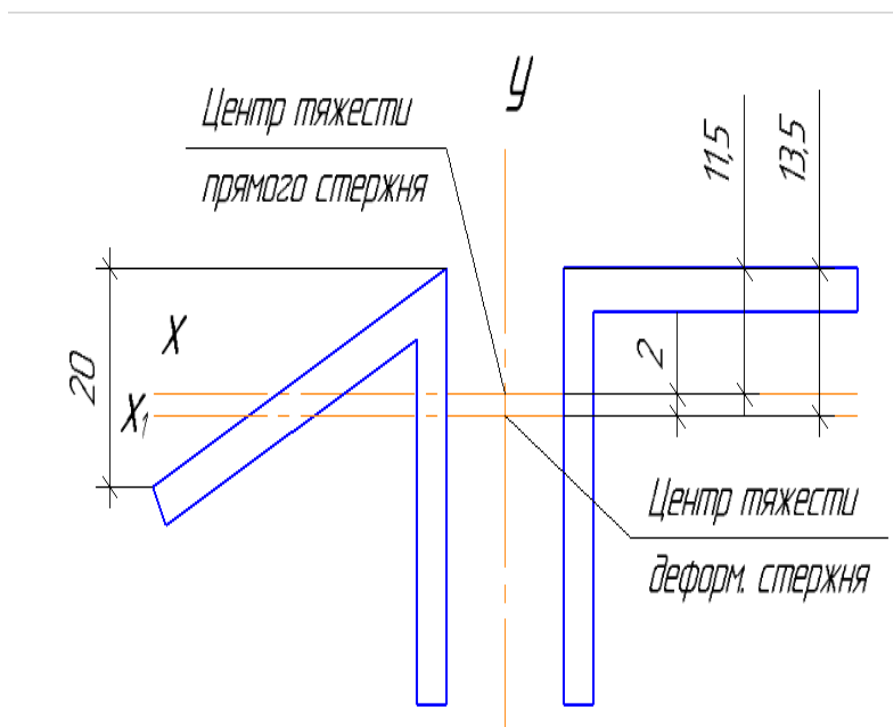
Рисунок 16 – Деформированный стержень.

Рассчитываемый стержень представляет собой стержень со смалкованной полкой $f = 20$ мм одного из уголков (рис. 16).

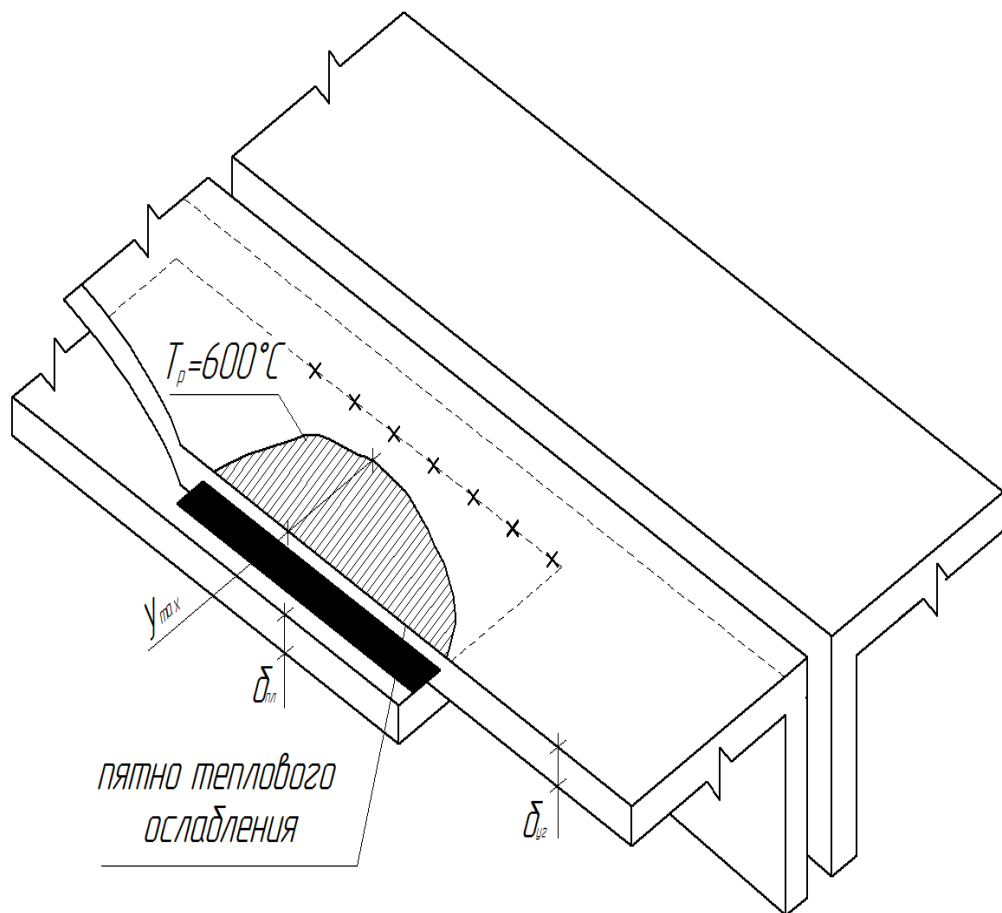
Рисунок 17 - Тепловое ослабление усиливаемого стержня

Рабочая площадь сечения определяется по следующей формуле:

$$A_{н} = A - A_{св} = 6,32 - 1 = 5,32 \text{ см}^2 ,$$

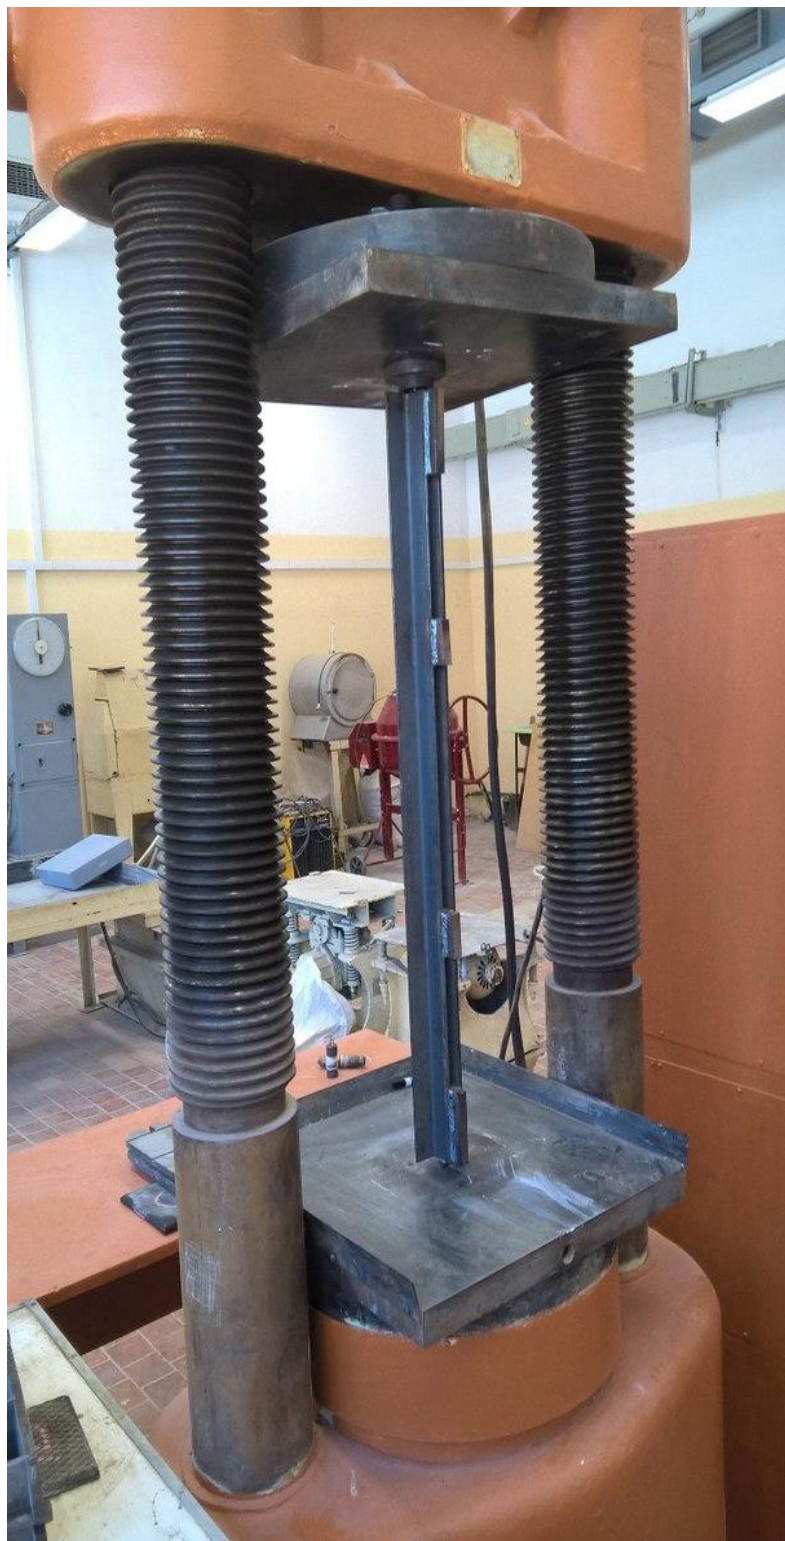
Рисунок А1 – эталонный стержень до испытаний

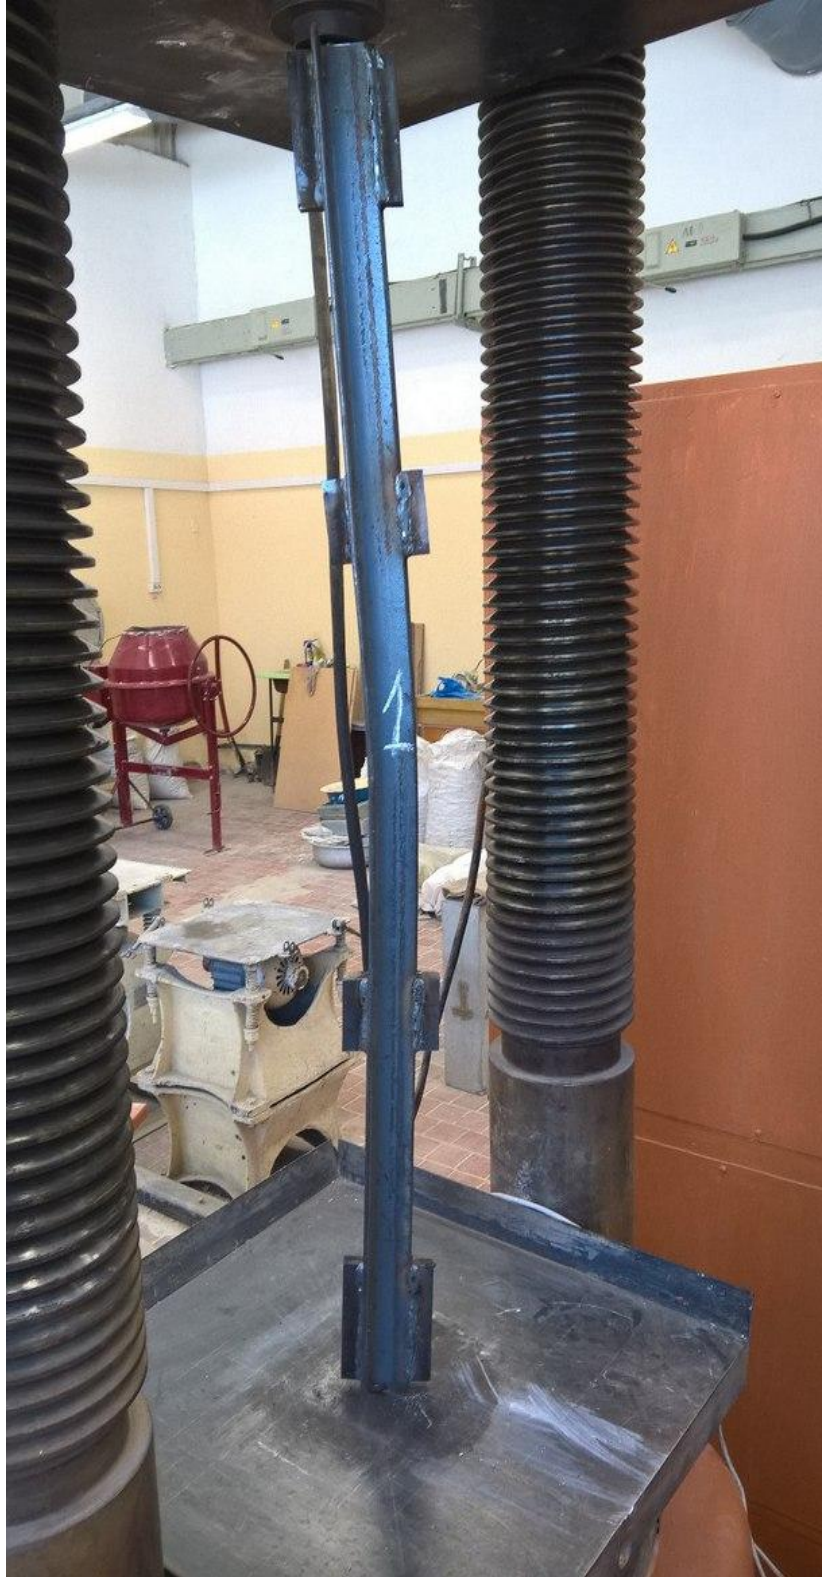
Рисунок А2 – эталонный стержень после испытаний
