МИНИСТЕРСТВО ОБРАЗОВАНИЯ И НАУКИ РОССИЙСКОЙ ФЕДЕРАЦИИ
федеральное государственное бюджетное образовательное учреждение
высшего образования
«Тольяттинский государственный университет»

МАГИСТЕРСКАЯ ДИССЕРТАЦИЯ

на тему: «Напряженное состояние сжатых стержней с прогибью одной из полок,
усиливаемых с применением сварки»

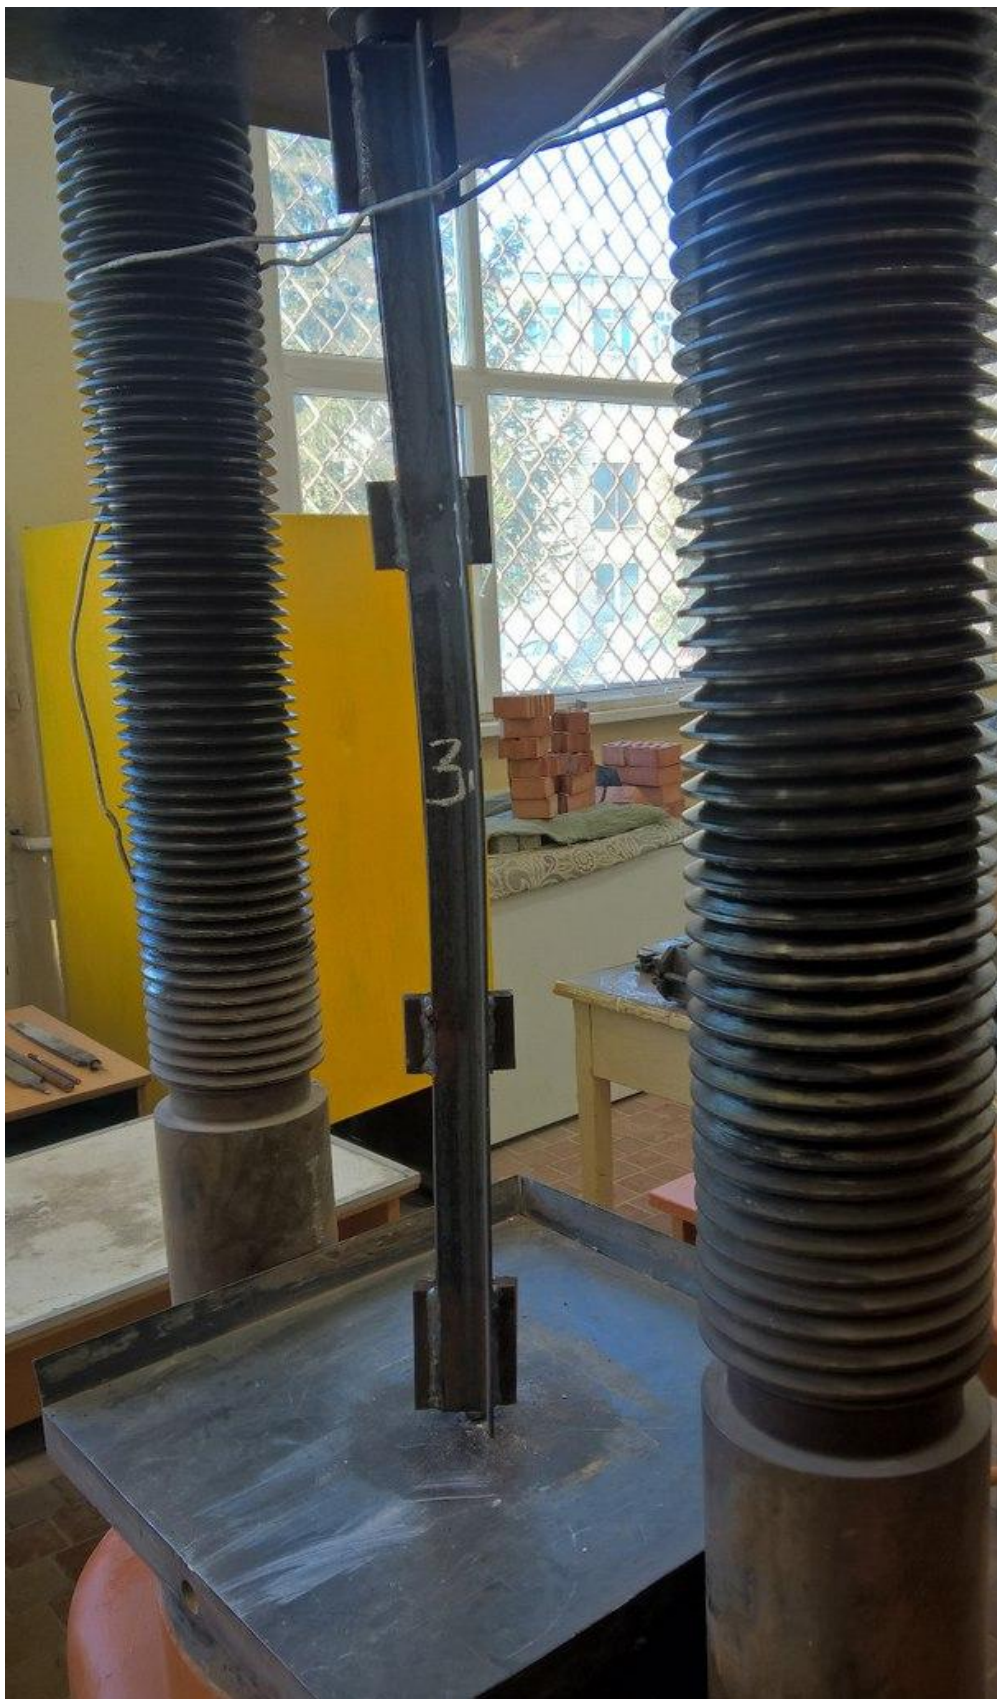
Рисунок Б1 – деформированный стержень до испытаний (без усиления)

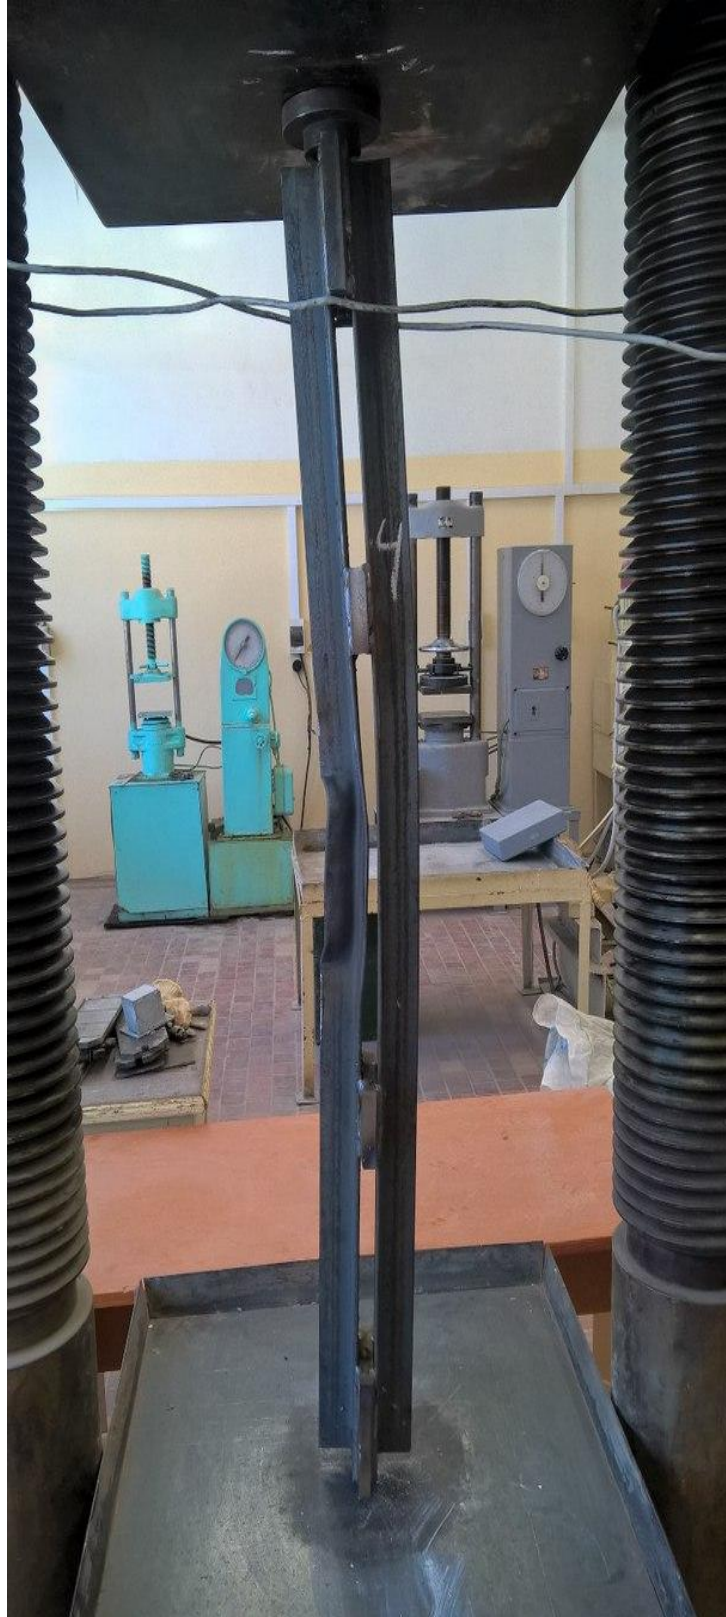
Рисунок Б1 – деформированный стержень после испытаний (без усиления)

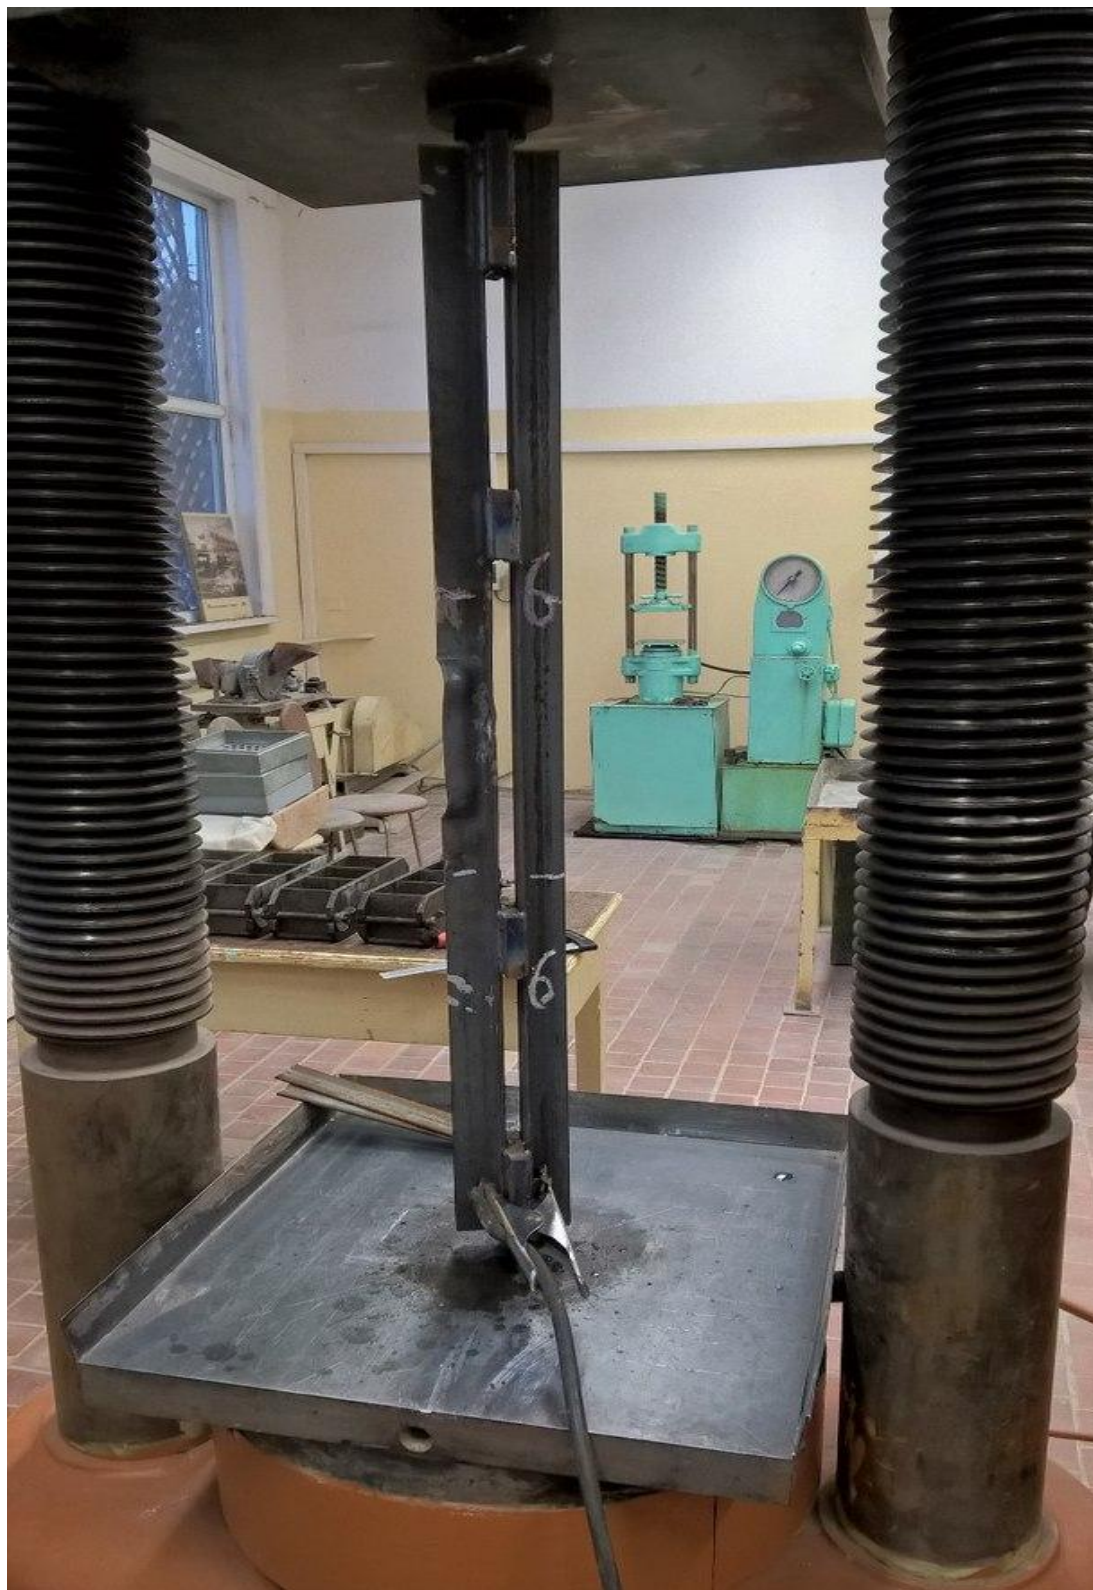
Рисунок В1 – деформированный стержень до присоединения усиливающего элемента

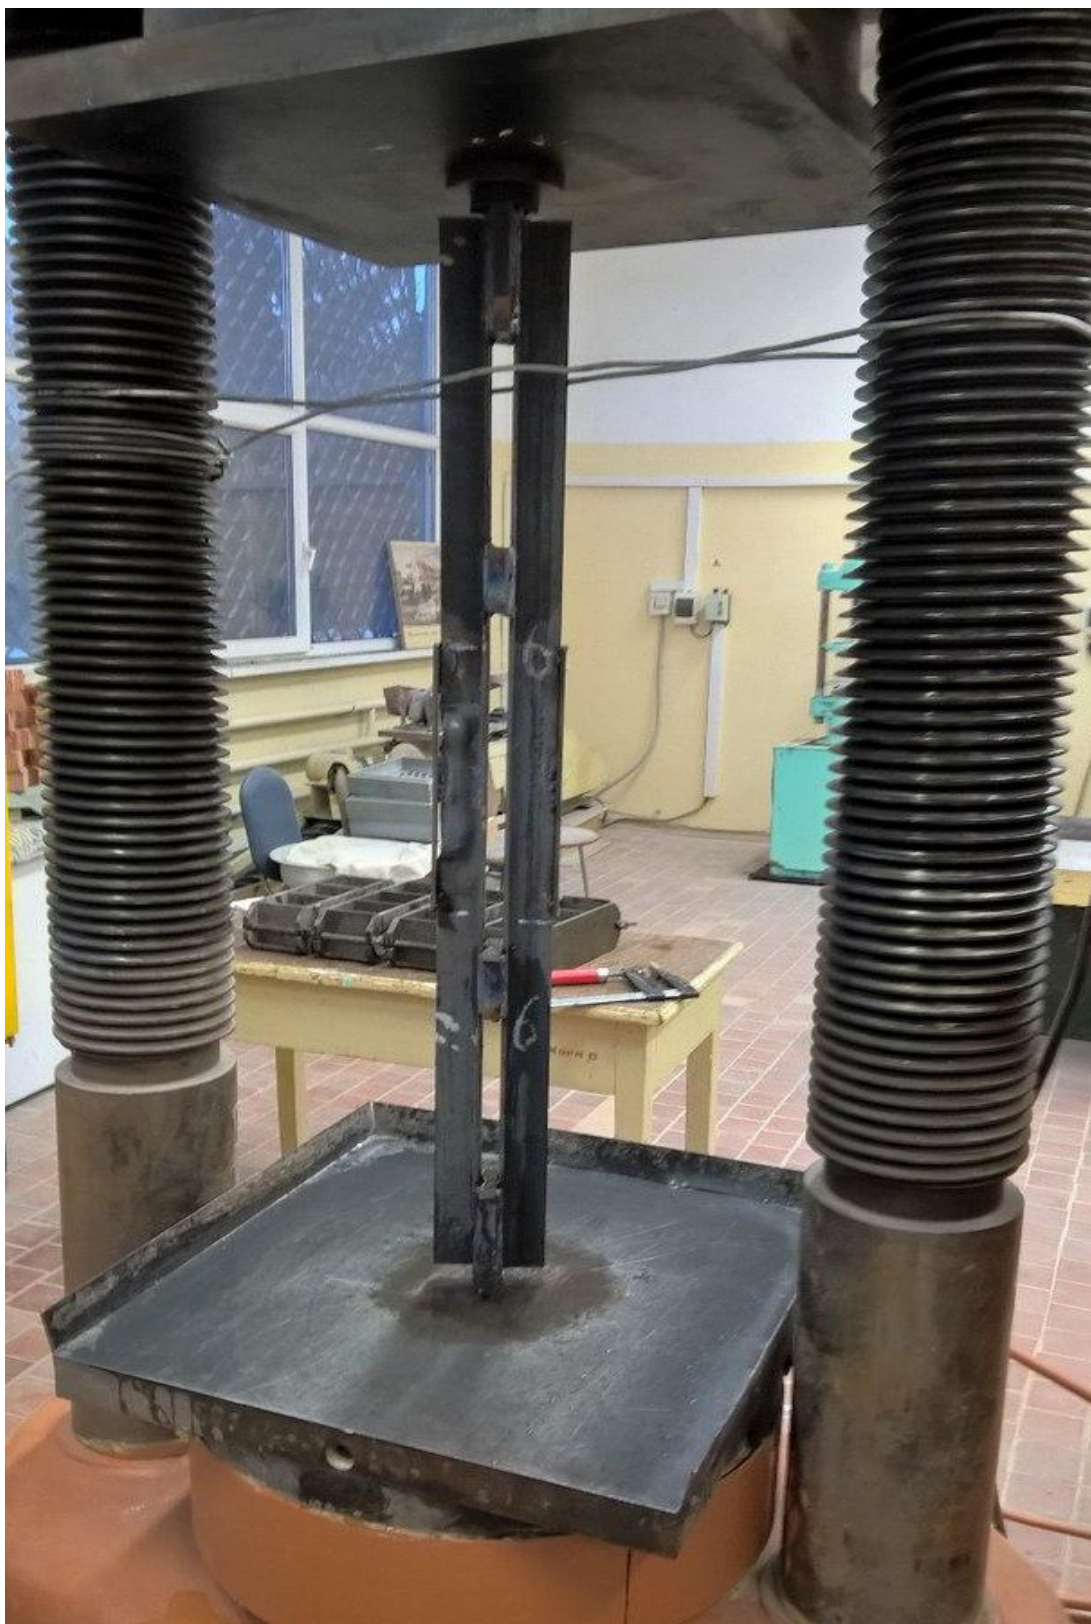
Рисунок В2 – деформированный стержень после присоединения усиливающего элемента

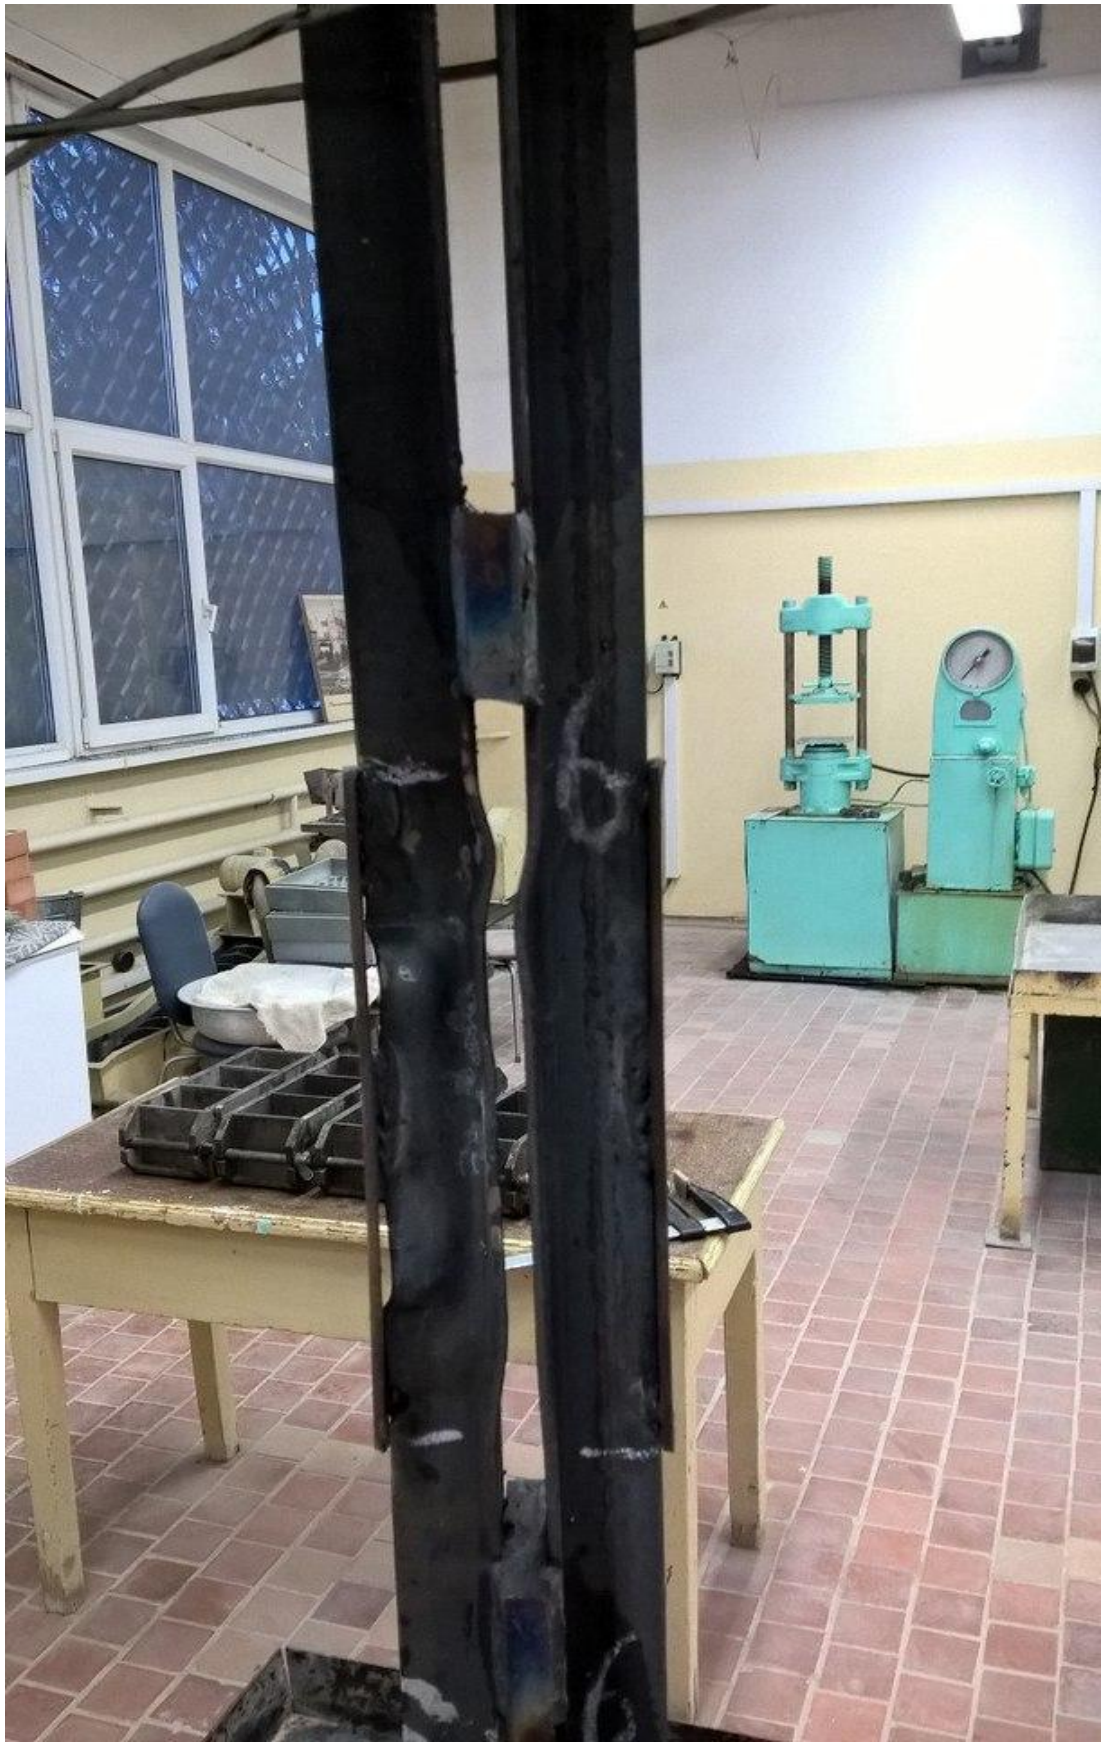
Рисунок В3 – деформированный стержень после потери устойчивости

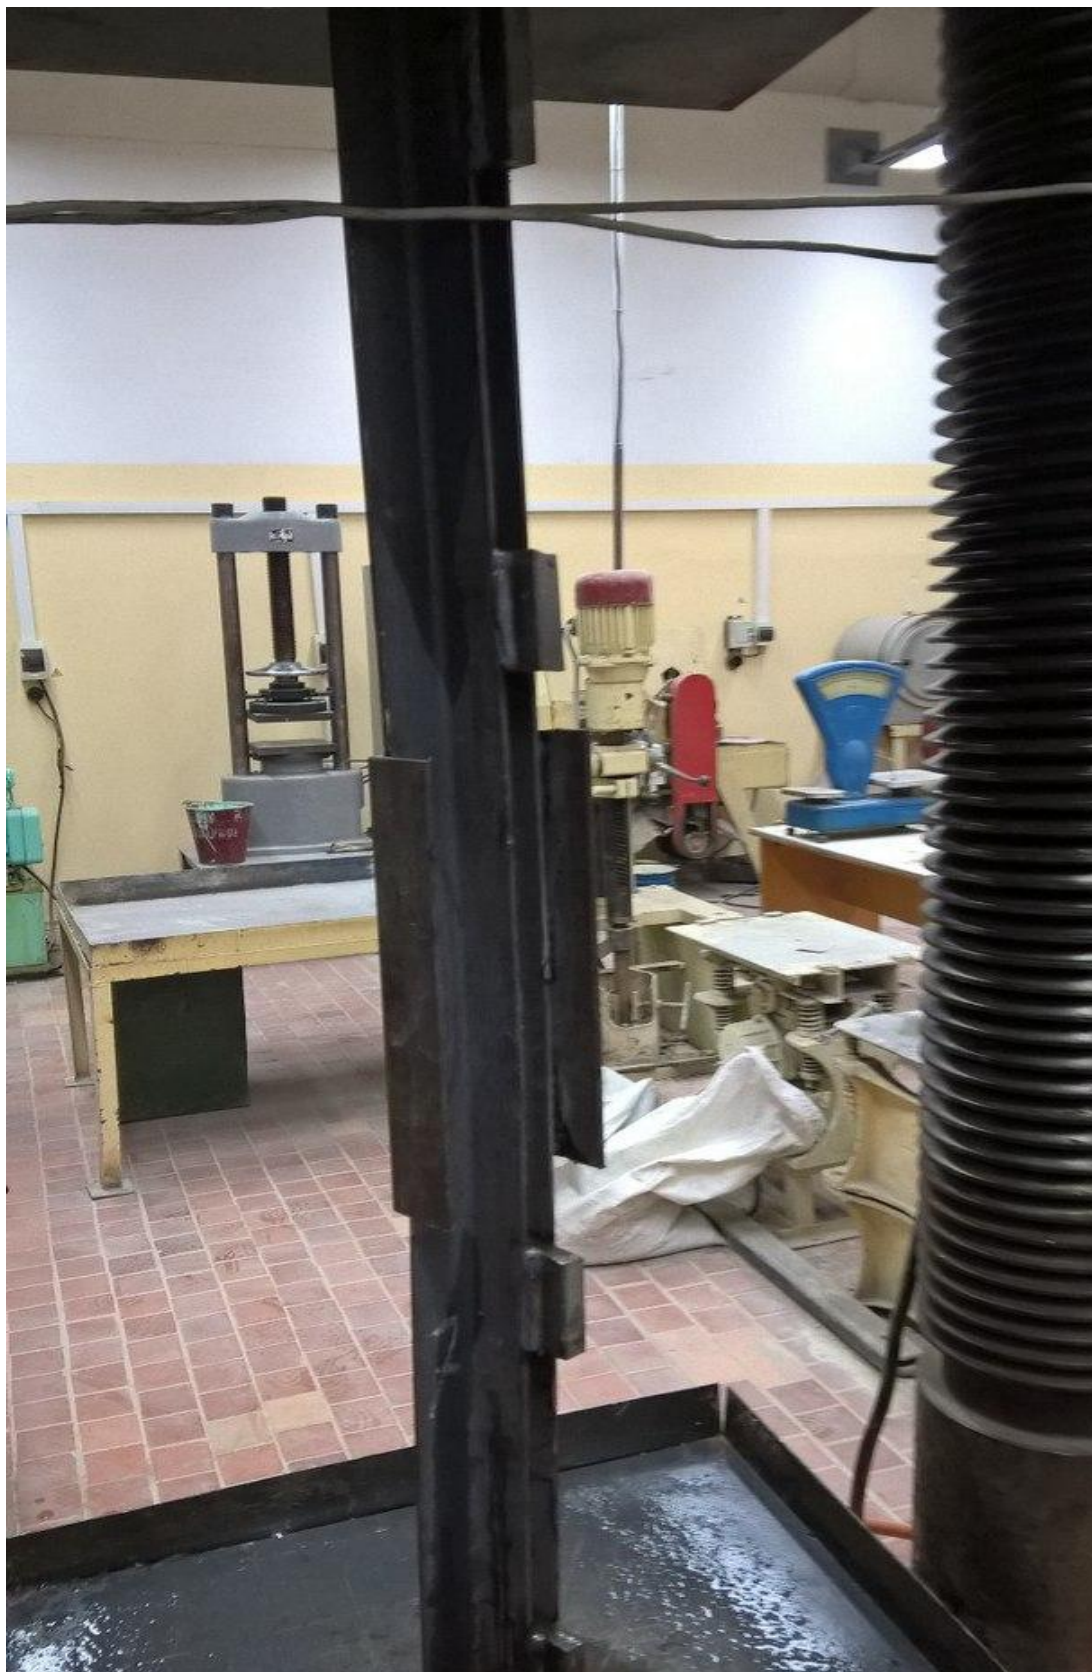
Рисунок Г1 – деформированный стержень, усиленный уголком

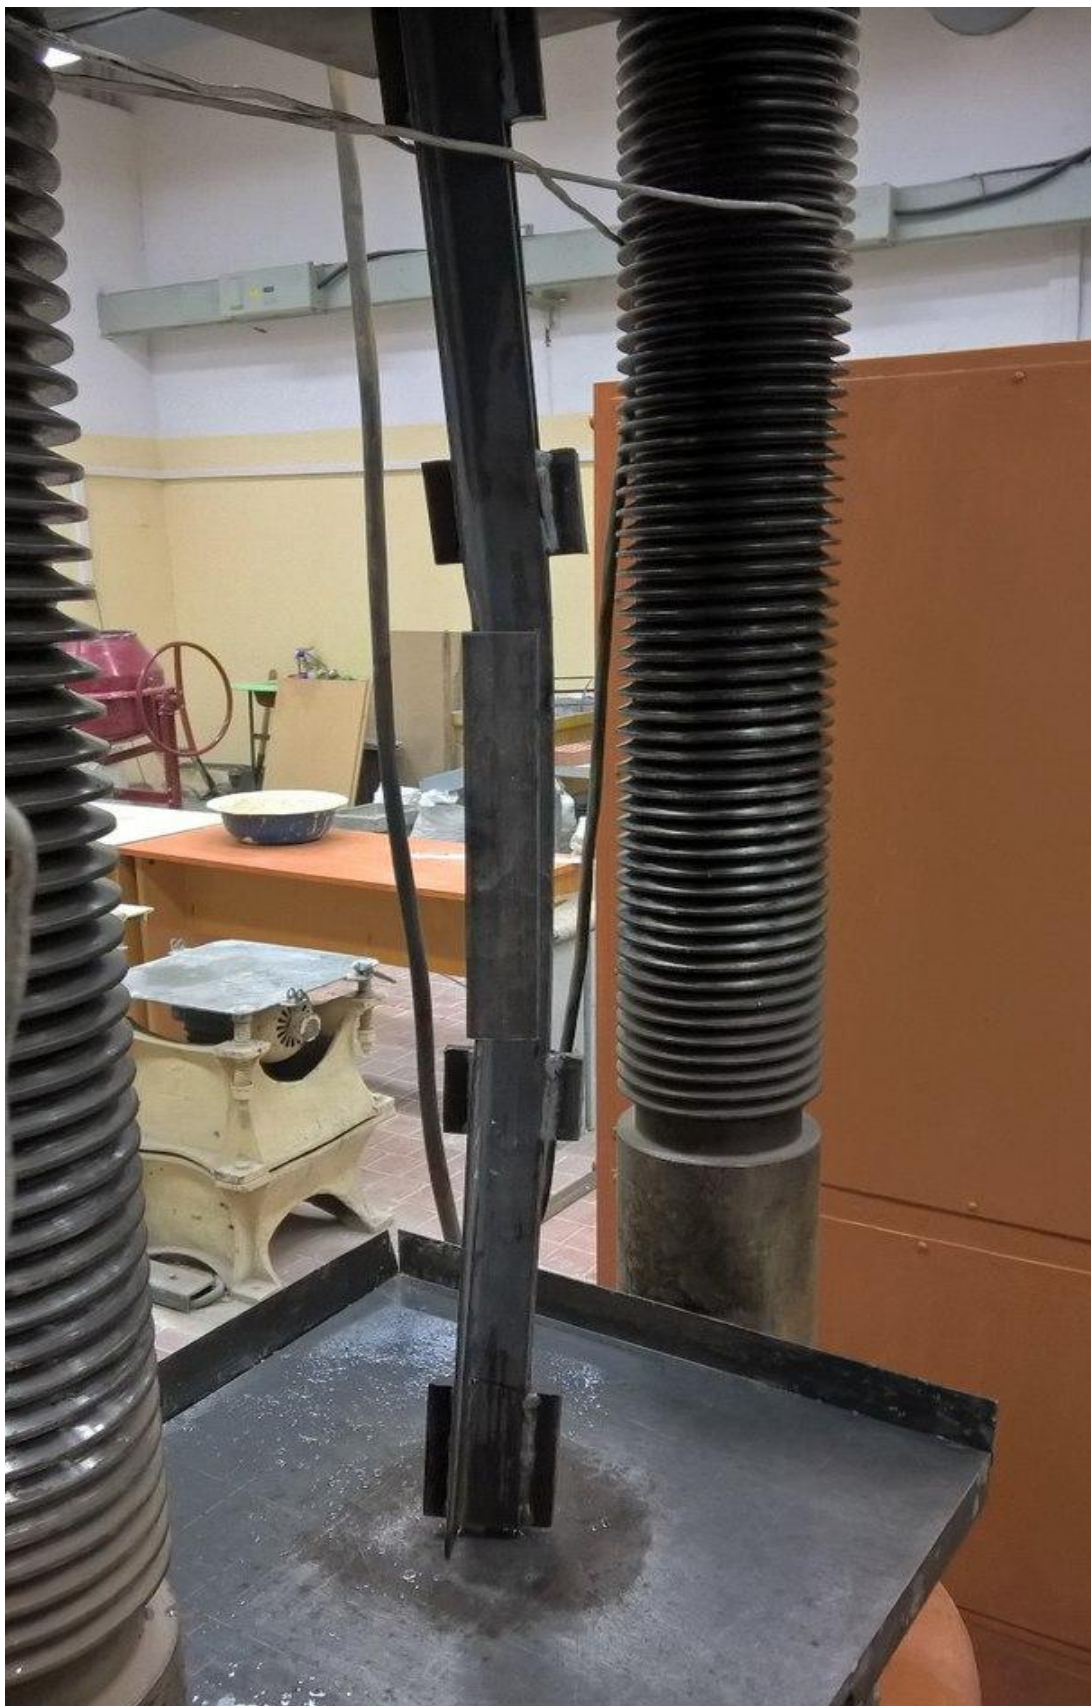
Рисунок Г2 – деформированный стержень, усиленный уголком, после потери устойчивости

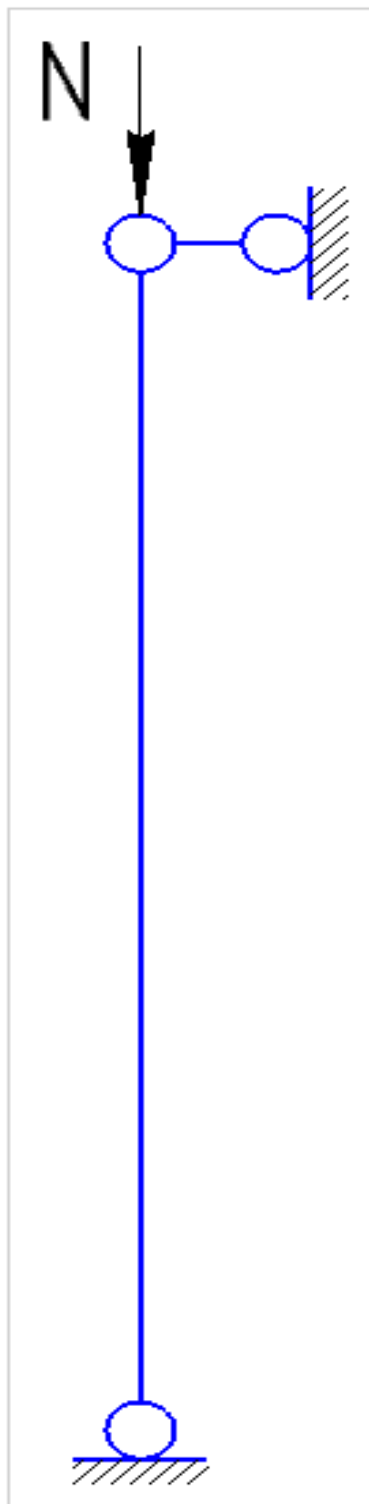
Рисунок Е1 – расчетная схема.
