МАГИСТЕРСКАЯ ДИССЕРТАЦИЯ

на тему: «Правовые отношения власти с организациями строительного
комплекса»

В нашей работе выполнено обследование строительных конструкций здания, расположенного по адресу: Самарская область, г. Тольятти, Центральный район, ул. Комзина, 2а (лит. А) в соответствии с рисунком 4. Обследование выполнялось в августе 2016 года.

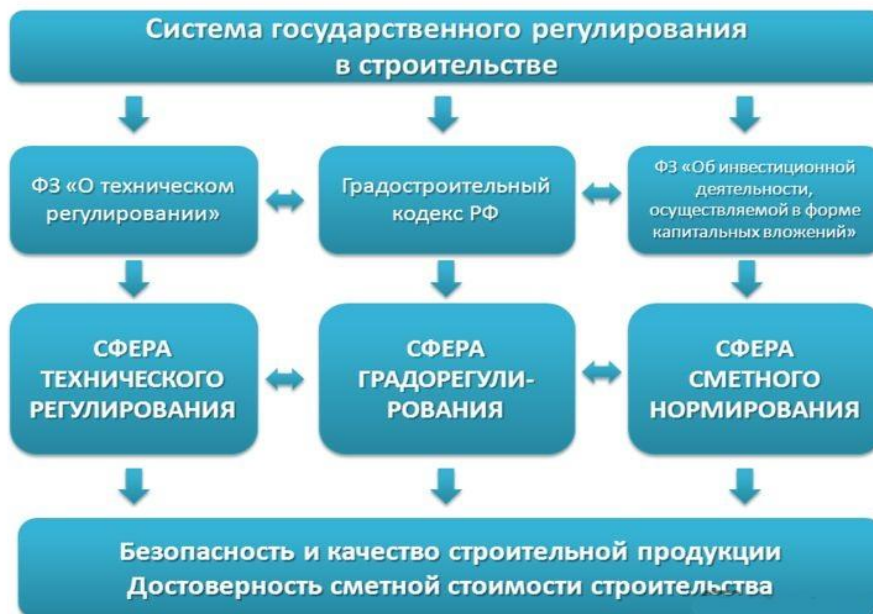
Рисунок 1 – Система государственного регулирования в строительстве

Фундамент строительного законодательства образуют федеральные законы, определяющие базовые принципы правового режима строительной деятельности и основные черты правового статуса участников строительного процесса. К таким базовым документам относятся - Градостроительный кодекс Российской Федерации, «Технический регламент о безопасности зданий и сооружений» – Федеральный закон № 384-ФЗ от 30.12.2009, Федеральный закон «О техническом регулировании» № 184-ФЗ. А также национальные стандарты и Своды правил, применение которых обеспечивает его выполнение в соответствии с рисунком 1.

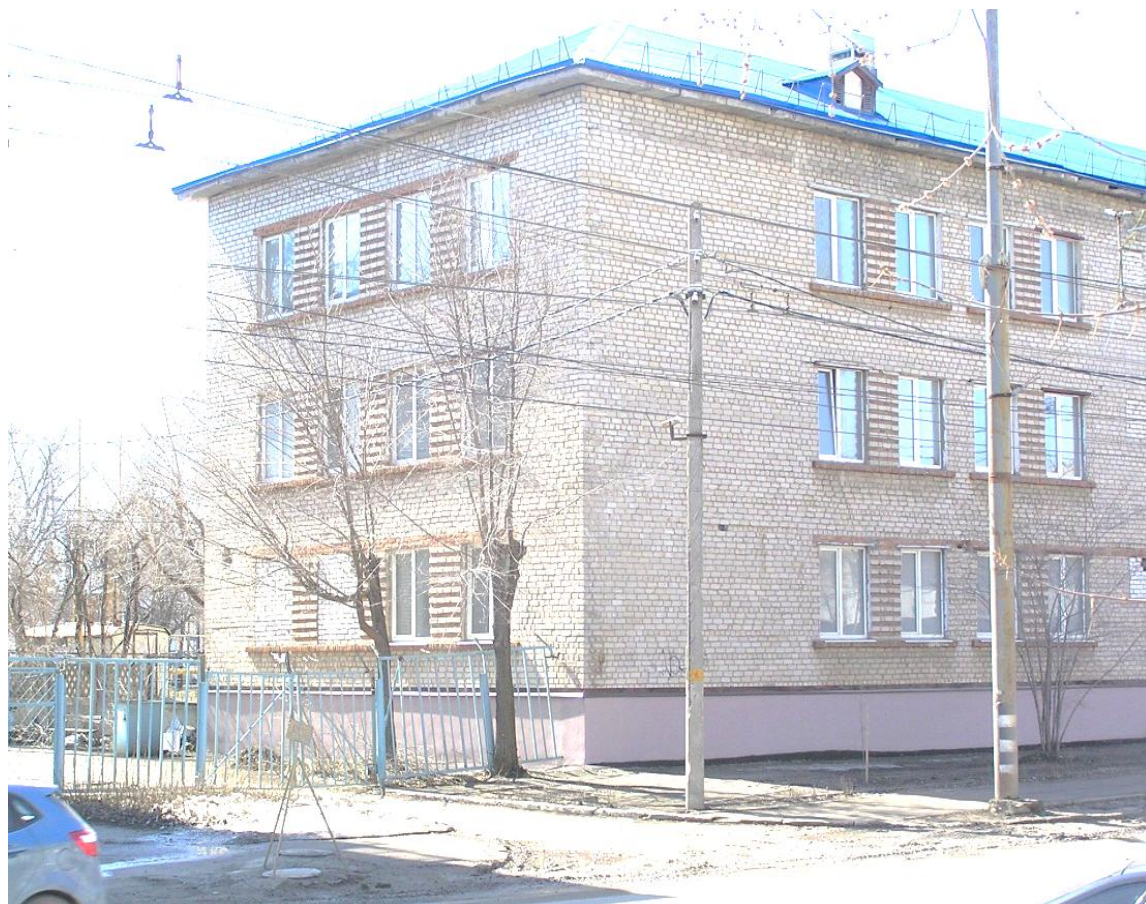
Рисунок 5 – Обследуемое здание

Здание прямоугольное с размерами в осях 67,5×11,5 м. Высота этажа — 3,1 м. Размеры подвала 11,5 х 34,2 м. Высота подвала в чистоте 2,6 м. Прямоугольная часть здания сблокирована с отапливаемым двухэтажным пристроем, имеющим в плане форму полукруга с радиусом R=10м. Высота этажа пристроя — 2,7м. В пристрое имеется подвал. Высота подвала пристроя — 2,65м. Отметка пола подвала пристроя находится на одном уровне с отметкой пола подвала прямоугольной части здания в соответствии с рисунком 5.

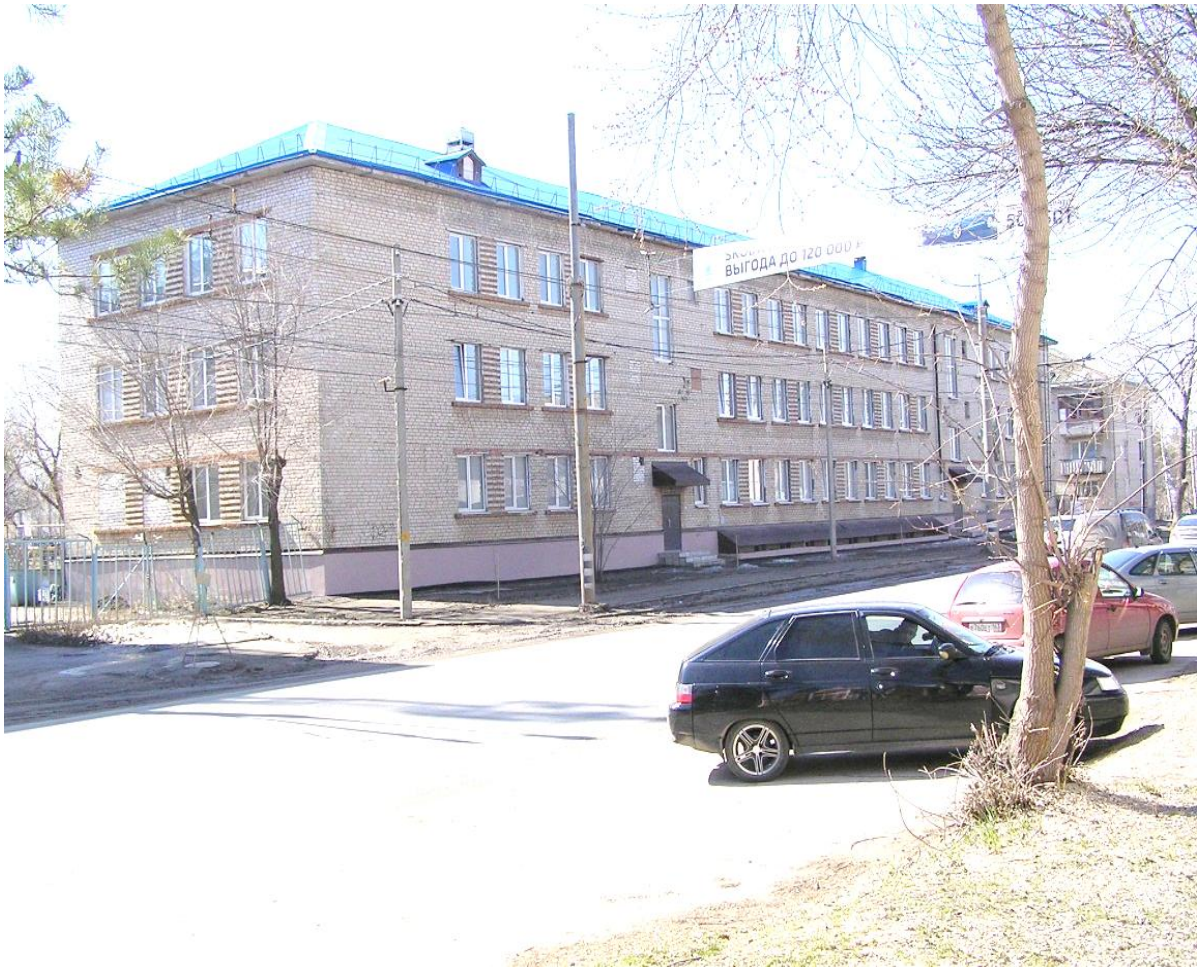
Рисунок 7 – Обследуемое здание со стороны улицы Комзина

Полукруглый пристрой имеет комбинированную схему с неполным каркасом. Несущими элементами пристроя служат наружные кирпичные стены, колонны и металлические балки перекрытия. Элементами внутреннего каркаса являются шесть металлических колонн и стальные балки. Устойчивость каркаса обеспечена жесткой заделкой стоек в фундаменты и жесткими дисками перекрытий в соответствии с рисунком 7.

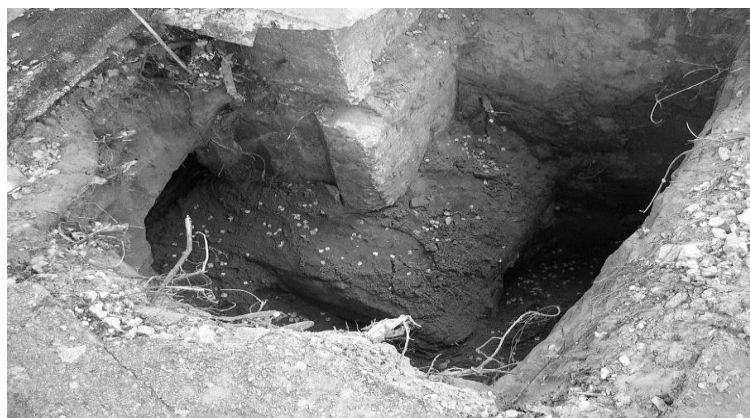
Рисунок 8 - Геометрические размеры открытых фундаментов

- лестницы — с железобетонными маршами сборные и монолитная (в подвал пристроя);
- окна — с пластиковыми переплетами;
- полы — ламинат, керамическая плитка;
- потолки: подвесные из гипсокартонных листов, подвесные типа Армстронг, реечные;
- кровля четырехскатная чердачная, водосток наружный неорганизованный;
- утеплитель кровли — шлак и минвата, стропильная система из деревянных брусьев;
- отмостка — асфальтобетонная;
- двери — деревянные;
- перекрытия полукруглого пристроя — монолитные железобетонные по стальным балкам; на отметке + 6,730 — монолитное;
- внутренние колонны в полукруглом пристрое вдоль наружных стен основного здания металлические из труб диаметром 325мм, в центре пристроя диаметром 359 мм; колонны обложены кирпичом и оштукатурены. Колонны наружных стен пристроя из труб диаметром 219мм.

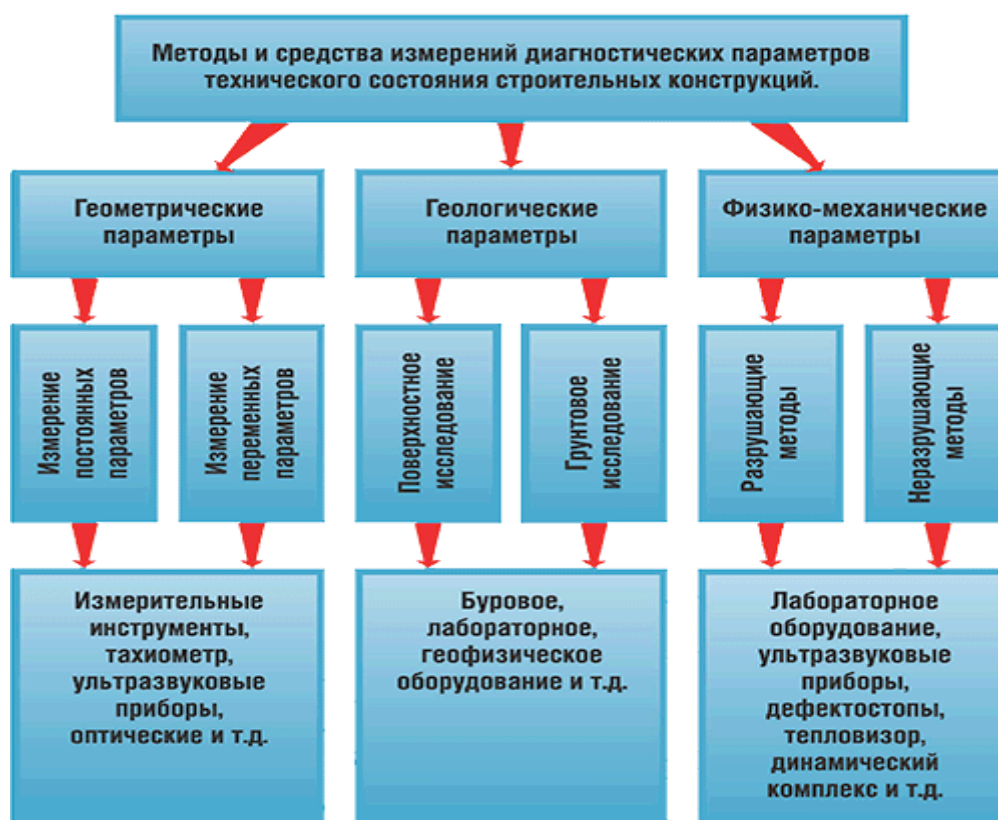
Рисунок 9 – Блок-схема измерений технического состояния конструкций

При обследовании здания, объектами рассмотрения являлись основные несущие конструкции: фундаменты, несущие стены, перекрытия, колонны, полы. Оценка категорий технического состояния несущих конструкций производилась на основании результатов обследования. По этой оценке состояния конструкции подразделяются на нормативное техническое состояние, работоспособное, ограниченно-работоспособное, аварийное в соответствии с рисунком 9.

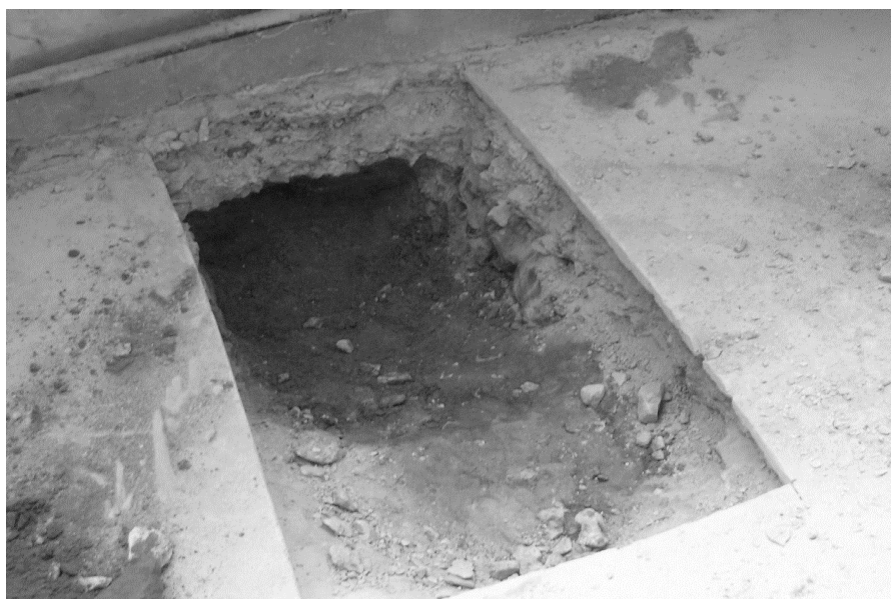
Рисунок 11 - Открытые фундаменты

При детальном обследовании определялись фактические размеры между разбивочными осями объекта, пролеты и сечения конструкций, а также дефекты элементов и узлов, допущенные при изготовлении, транспортировке, монтаже, а также возникшие в период эксплуатации объекта в соответствии с рисунком 11.

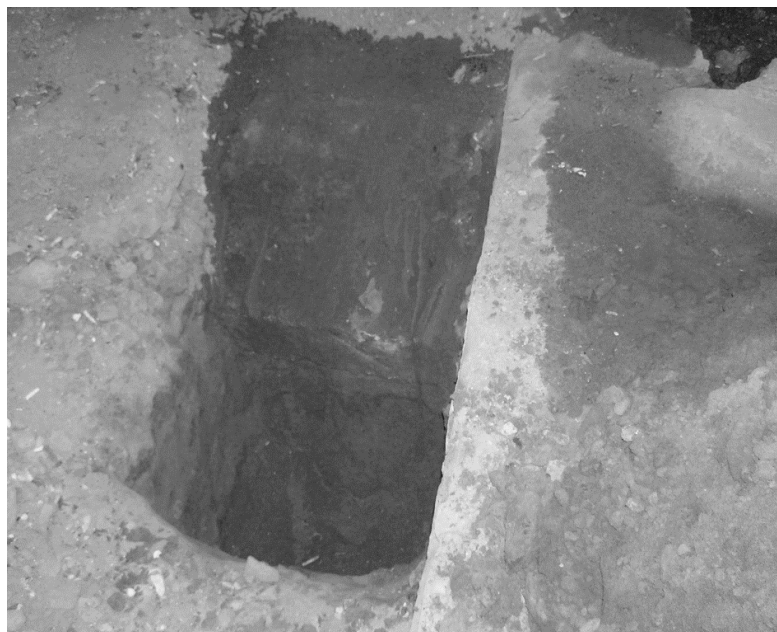
Рисунок 12 - Геометрические размеры открытых фундаментов ось А
Фундаменты.

Согласно «Отчету и чертежам об инженерно-геологических изысканиях», выполненным ООО «Градостроительство» г. Тольятти в 2015г. (арх. № 2015), основанием фундаментов служат пески мелкие средней плотности сложения со следующими расчетными характеристиками в соответствии с рисунком 12:

- угол внутреннего трения $\varphi = 31^\circ$;
- удельное сцепление $C = 3$ кПа;
- плотность грунта при природной влажности $\gamma_{об} = 1,70$ т/м³.
- коэффициент пористости $e = 0.64$.

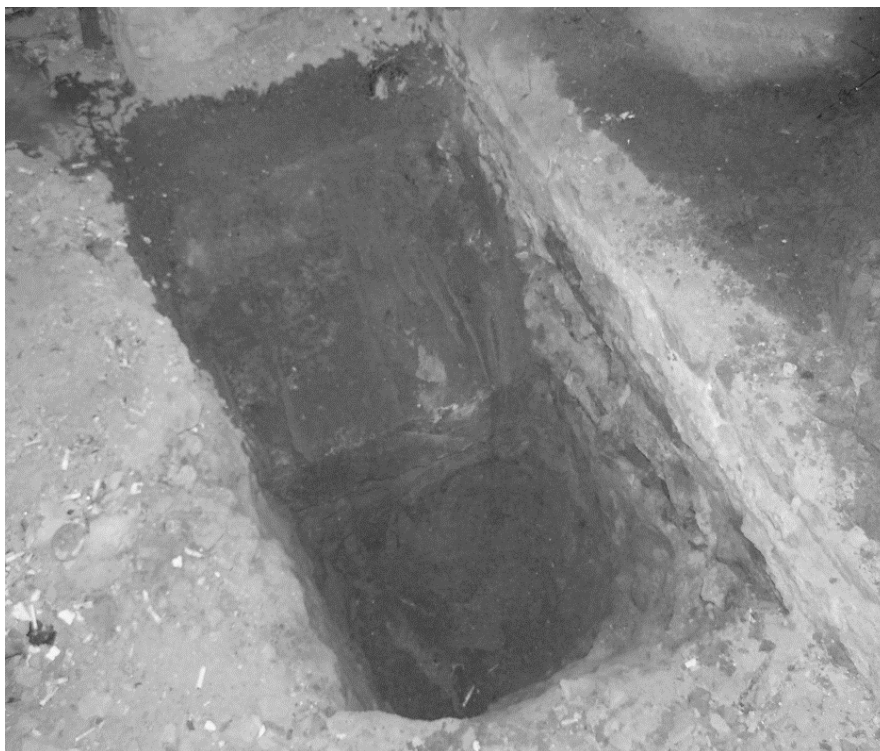
Рисунок 13 - Геометрические размеры открытых фундаментов ось Б Стены.

- в полукруглом пристрое фундаменты под наружную стену ленточные монолитные; под внутренние колонны — столбчатые монолитные; колонны, примыкающие к стене основного здания, опираются на ленточные фундаменты основного здания.

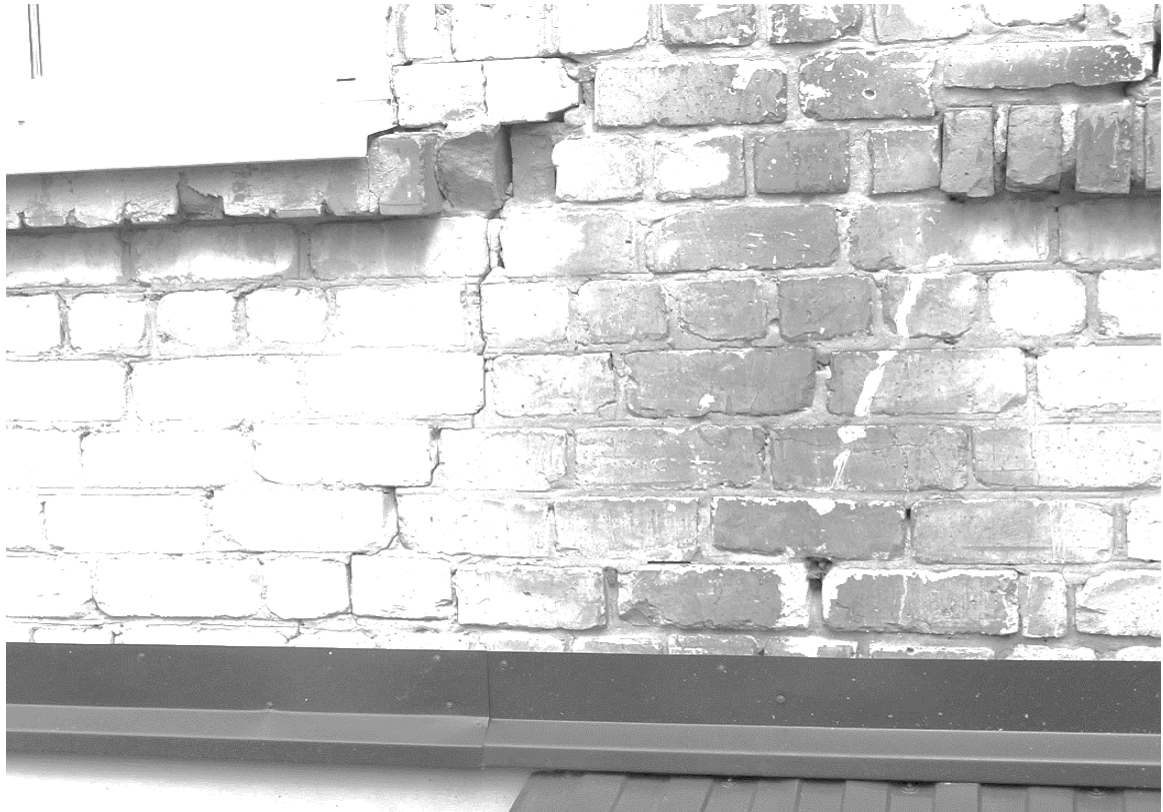
При визуальном осмотре наружных поверхностей стен выявлены незначительные дефекты, не снижающие их несущую способность. В отдельных местах наблюдаются разрушенные поверхности кирпичных стен на глубину до 20мм вследствие морозной деструкции. На размороженных участках кладка рыхлая, кирпич расслаивается в соответствии с рисунком 15, происходит дальнейшее разрушения кладки.

Рисунок 15 – Стена южный фасад

Для возвращения кладки стен в работоспособное состояние необходимо выполнить комплекс ремонтно-восстановительных работ с заменой разрушенных участков кладки. В остальных местах выполнить работы по инъецированию раствора в швы, предусмотреть защитную наружную отделку стен штукатурными составами, стойкими к атмосферным воздействиям, либо устройство фасадной системы с утеплением наружных ограждающих конструкций.

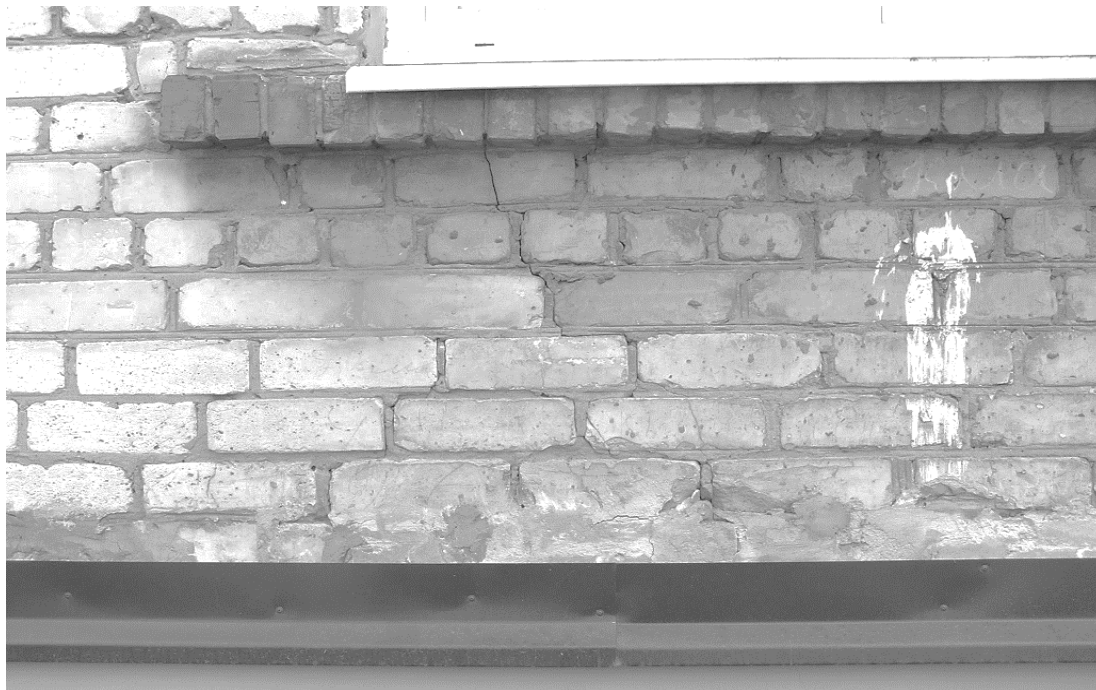
На цоколе есть участки с отпавшим слоем штукатурки, на которых наблюдается разрушение поверхности кирпичных стен на глубину до 120 мм. Со стороны ул. Комзина наблюдаются разрушения ограждения приямка

Рисунок 16 – Фото, отображающее разрушение стены со стороны улицы Комзина

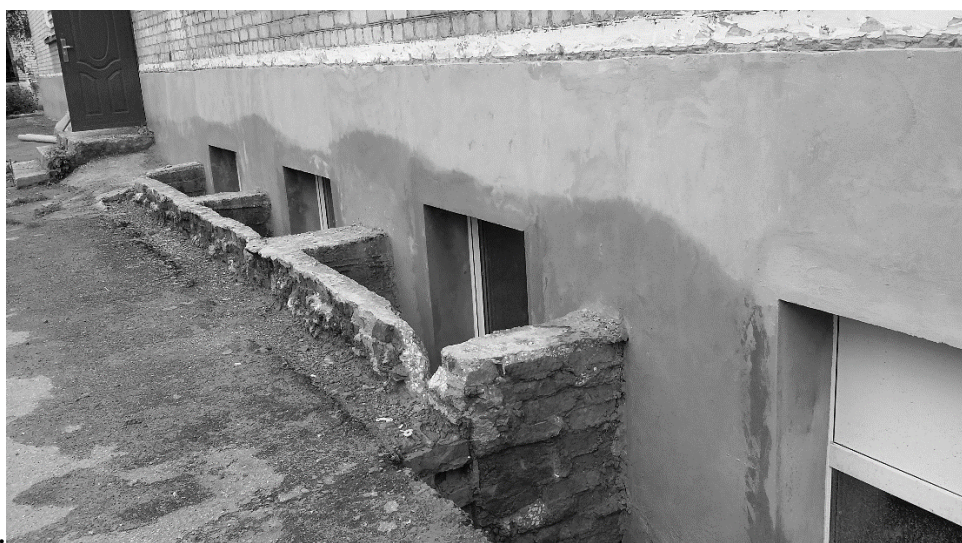
Рисунок 17 – Фото, отображающее разрушение приямка со стороны улицы Комзина

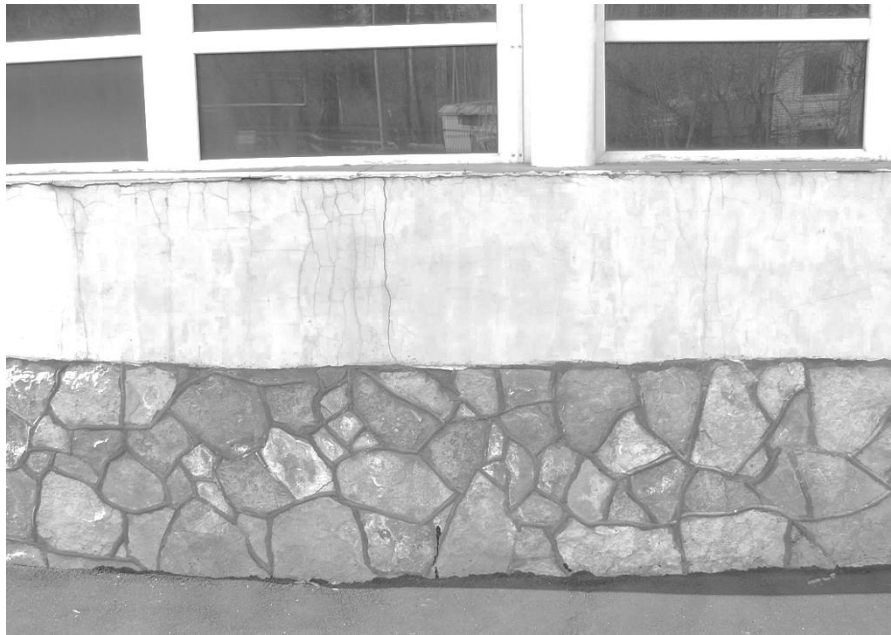
Отмостка бетонная шириной 0,8-1,0м. При визуальном обследовании дефектов не выявлено в соответствии с рисунком 18.

Рисунок 18 – Фото, отображающее поверхности стены

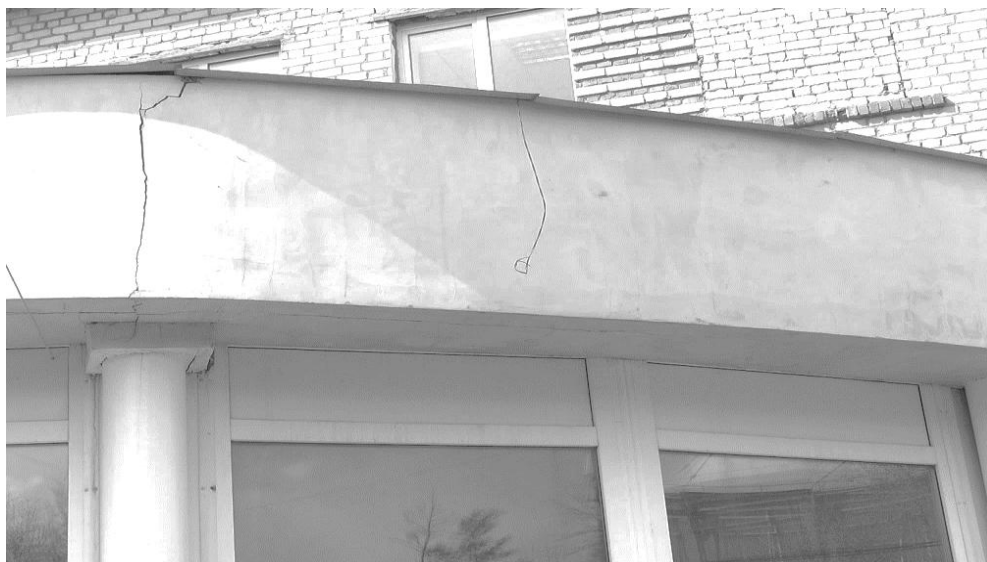
Рисунок 19 – Фото, отображающее поверхности козырька над
ВХОДОМ

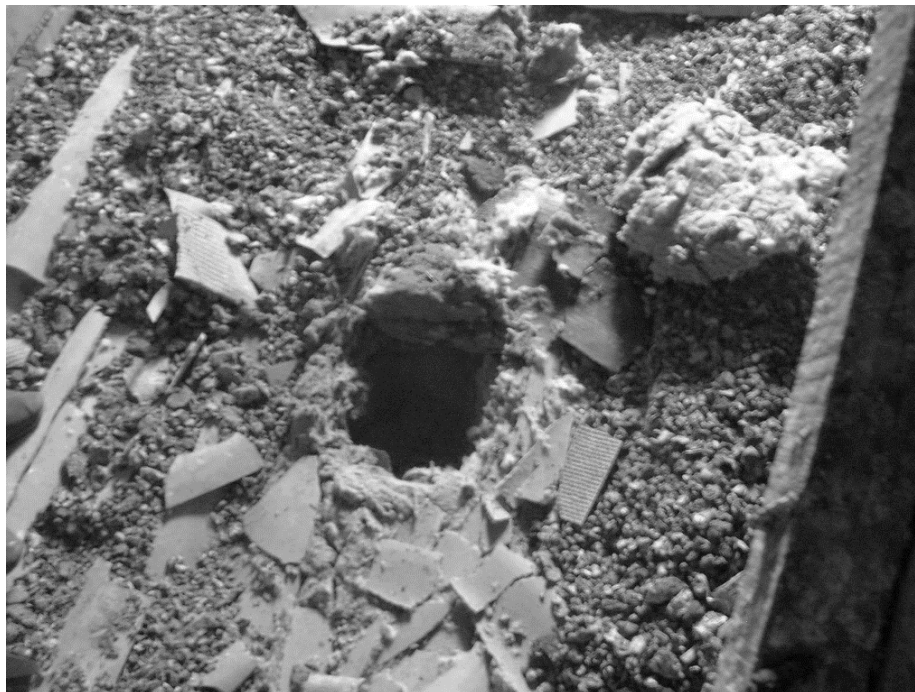
- карнизные плиты имеют дефекты в виде морозной деструкции бетона;
- кирпичная кладка легко разбирается вручную.

Рисунок 20 – Фрагмент кровли прямоугольной части здания

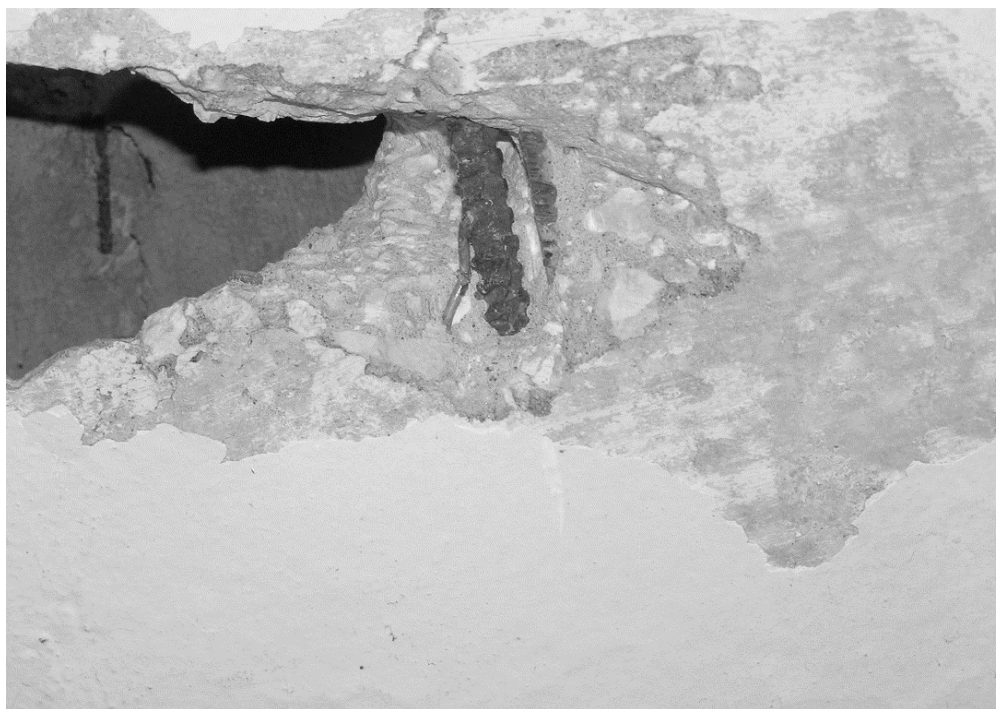
При вскрытии нижней арматуры плиты перекрытия подвала выявлено, что рабочая арматура выполнена из стержней периодического профиля диаметром $\phi 12\text{мм}$. Тип рифов — «елочка». Защитный слой арматуры равен 20мм в соответствии с рисунком 21.

Рисунок 21 – Фрагмент нижней арматуры плиты перекрытия

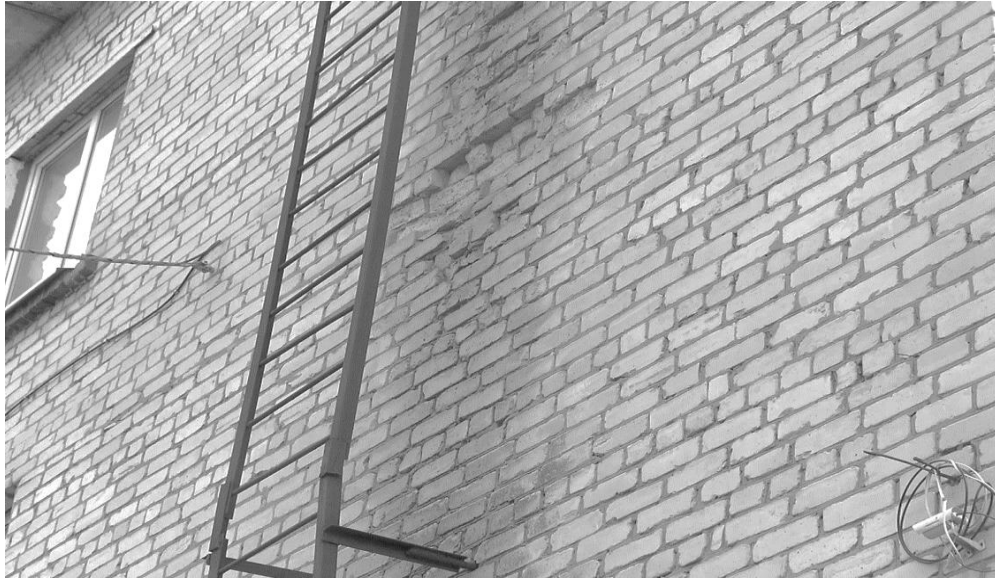
Рисунок 22 – Фото, отображающее разрушение поверхности стены, северный фасад

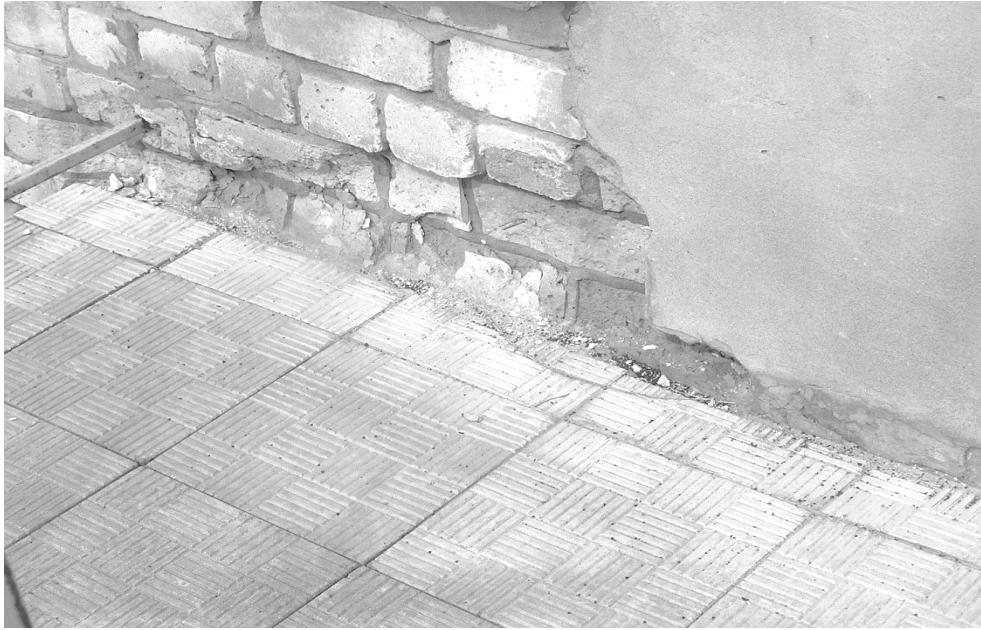
Рисунок 23 – Фото, отображающее разрушение поверхности стены со стороны улицы Комзина

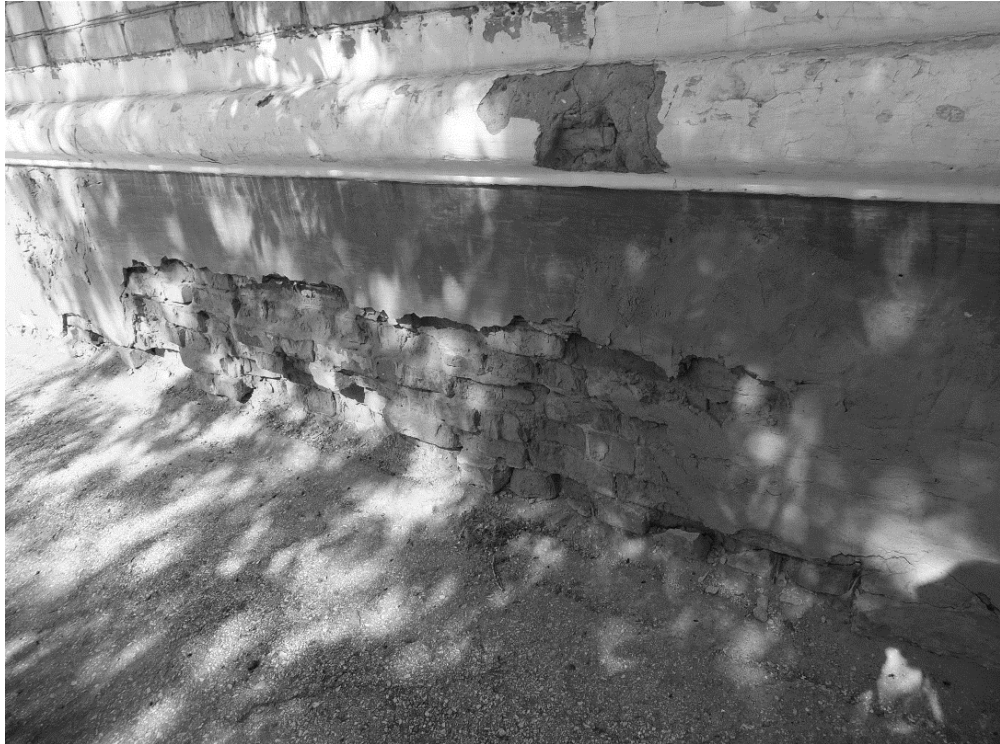
Рисунок 24 – Фото, отображающее разрушение поверхности кирпичных стен со стороны улицы Комзина

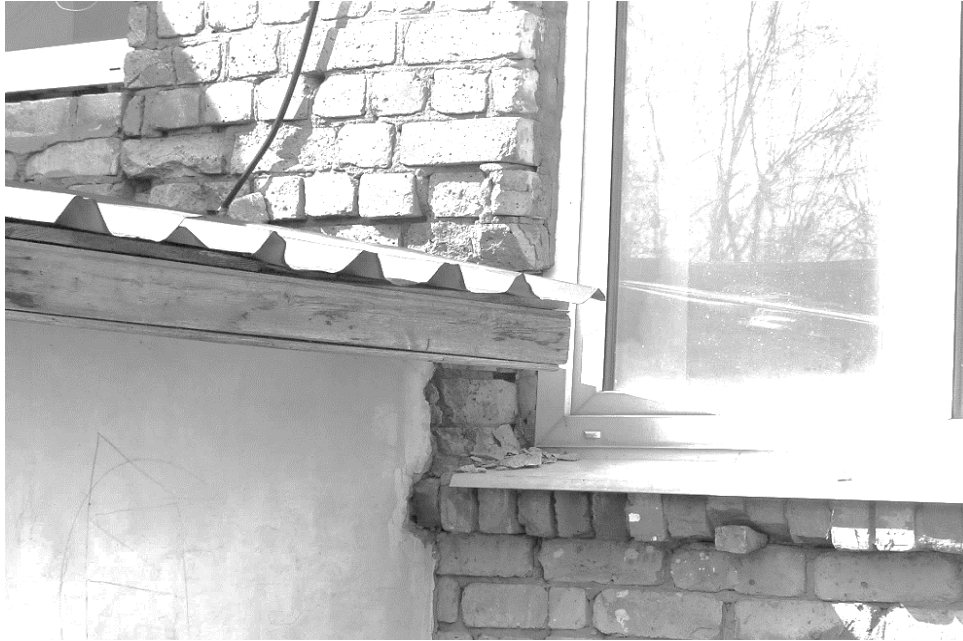
Рисунок 25 – Фото, отображающее разрушение поверхности стены
