федеральное государственное бюджетное образовательное учреждение  
высшего образования  
«Тольяттинский государственный университет»

## МАГИСТЕРСКАЯ ДИССЕРТАЦИЯ

на тему Повышение механических и коррозионных свойств муфт  
НКТ

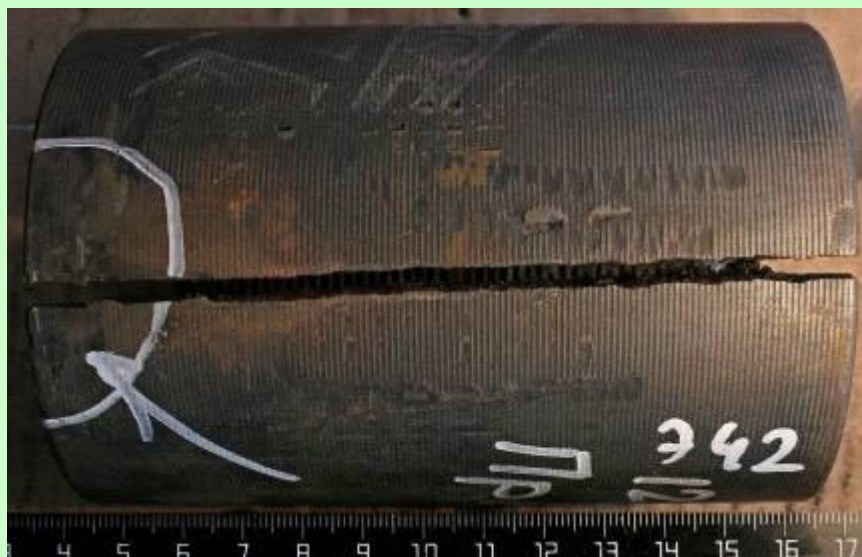
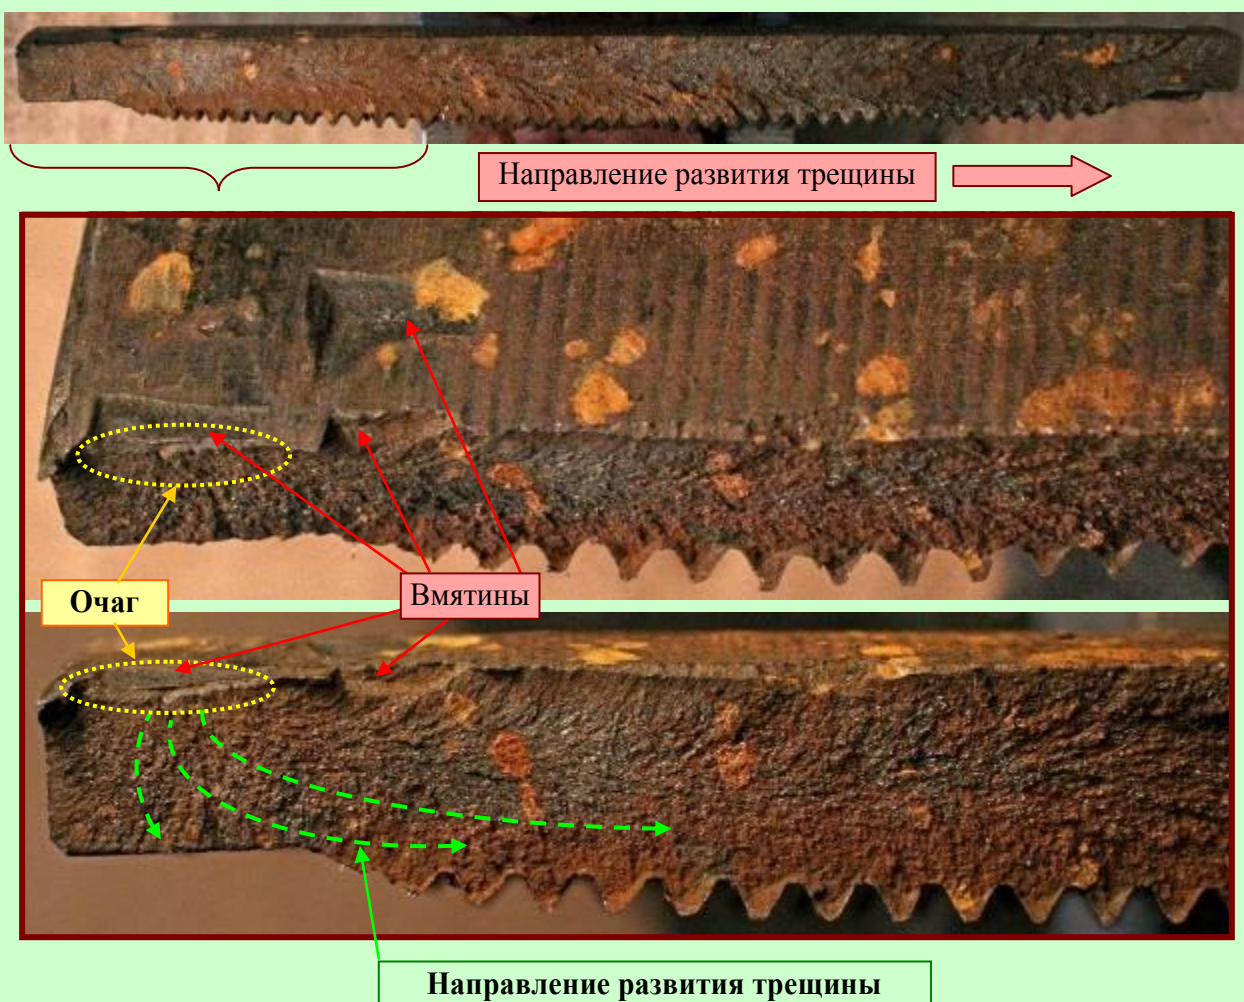
Рисунок 2.4. Вид разрушившийся при эксплуатации муфты из стали марки 25Г2Ф.

Характерные примеры разрушения муфт представлены на рисунках 2.3 – 2.4
