МИНИСТЕРСТВО ОБРАЗОВАНИЯ И НАУКИ РОССИЙСКОЙ ФЕДЕРАЦИИ  
федеральное государственное бюджетное образовательное учреждение  
высшего образования  
«Тольяттинский государственный университет»

## МАГИСТЕРСКАЯ ДИССЕРТАЦИЯ

на тему «Разработка системы мониторинга воздушных линий электропередачи на напряжение 110 кВ»

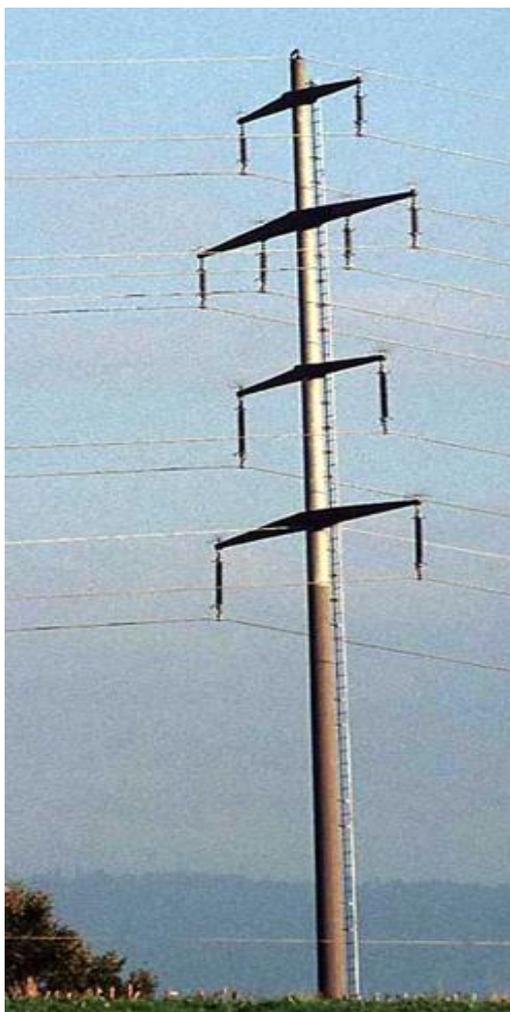
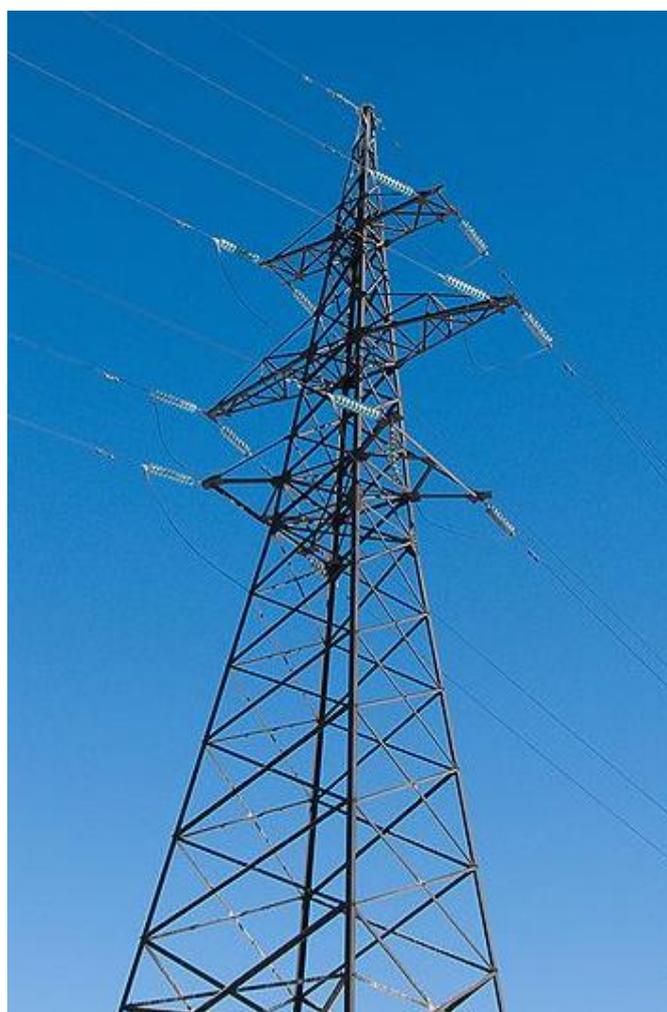
По назначению опоры подразделяются на промежуточные и анкерные (рисунок 1.1).

Рисунок 1.1 – Промежуточная и анкерная опора

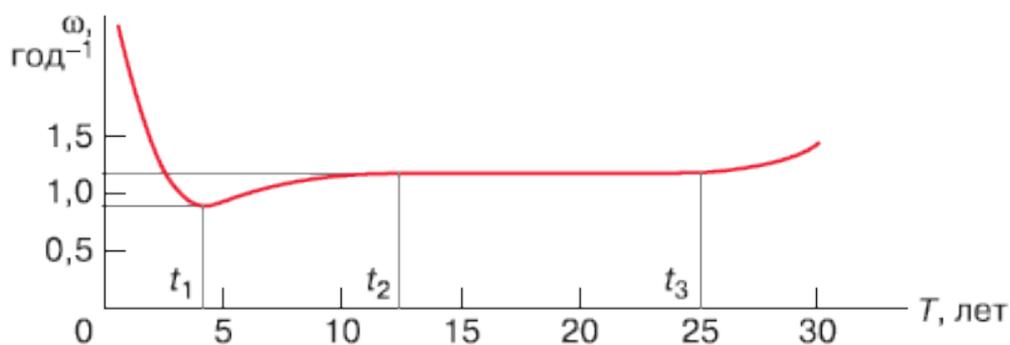
Например, эта зависимость для ВЛ 35–330 кВ на металлических опорах, которые в основном были сооружены в 60–70 годы в южной части СССР, иллюстрируется графиком на рисунке 1.2.

Рисунок 1.2 – Изменение потока отказов во времени для ВЛ на металлических опорах

Параметр потока отказов для таких конструкций за первые 4 года эксплуатации снижался, а между 4–12 годами повышался (период приработки конструкций ВЛ), а затем между 12 – 25 годами стабилизировался. В дальнейшем параметр потока отказов из-за износа и старения элементов ВЛ возрастал вплоть до момента проведения капитального ремонта или реконструкции ВЛ.

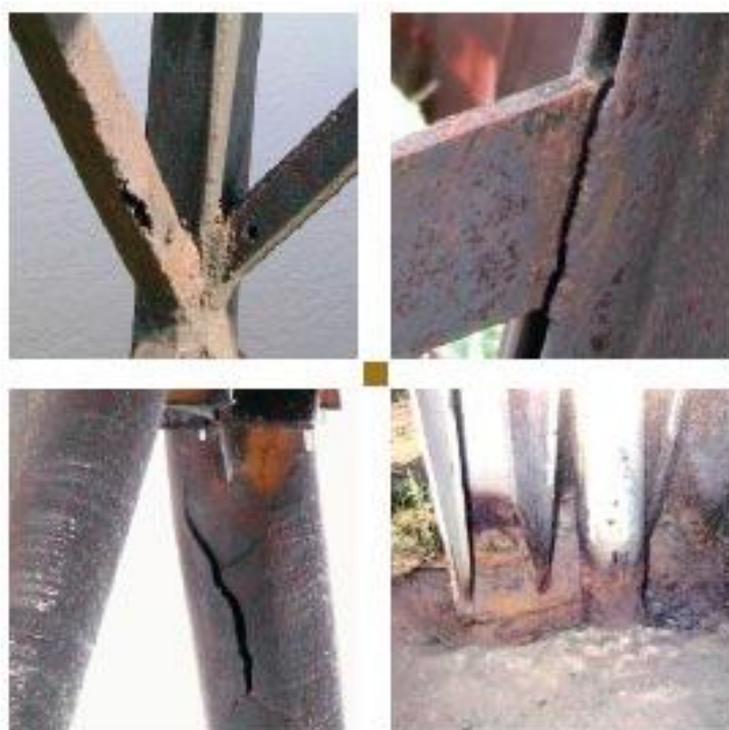
Рисунок 1.3 – Характерные разрушения металлических опор

Наклон металлических конструкций из-за не надежной фиксации в почве очень редок. Главная причина разрушений металлических опор – это превышение настоящих нагрузок и воздействий, и значительное влияние коррозии на элементы при длительной эксплуатации. К вышеперечисленному следует добавить, что при очень высоких нагрузках чаще всего это отказы износогового характера. Это доказывает тот факт, что в случаях, когда следствием отказов был только ураган, металлические опоры имели срок службы 10-15 лет, а отказ конструкций, эксплуатируемых меньше 10 лет, не переходили за 15% от всего числа отказов.

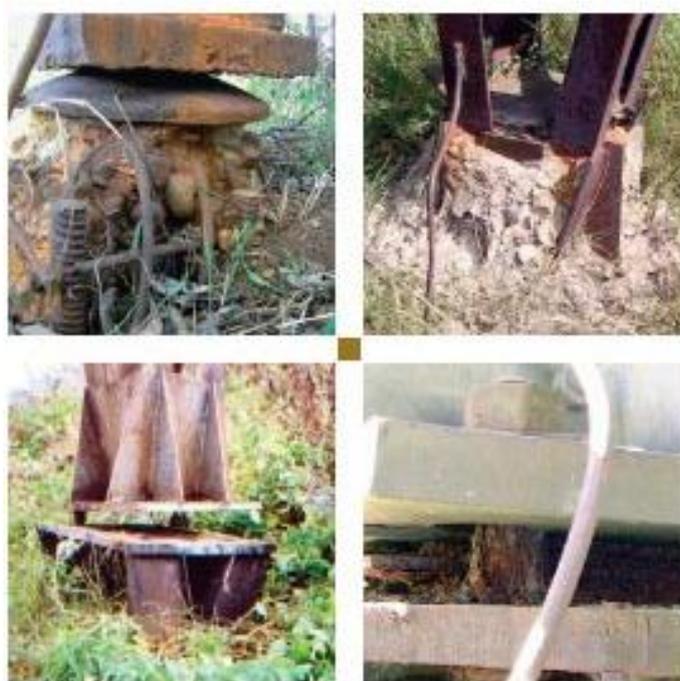
Рисунок 1.4 – Характерные разрушения фундаментов металлических опор

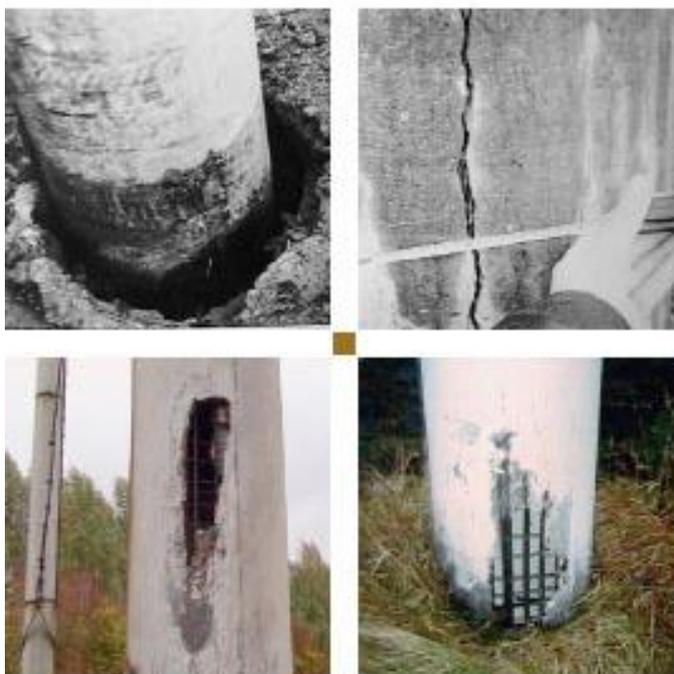
Рисунок 1.5 – Характерные разрушения железобетонных опор

Зачастую у железобетонных опор проявляется крен под действием сторонних нагрузок, что дополнительно увеличивает наклон, обоснованный внушительной массой самой конструкции, что способствует увеличению крена. Исходя из этого, несущая способность опор падает, что ведет за собой их разрушение. Весомая часть изгибающего момента достигается в гололедных районах 35%, а при слабом закреплении опор в грунте 50% и более. У железобетонных опор отказы из-за гололеда превышает те же самые значения для металлических опор в 1,9 раза. В эксплуатации мало внимания уделяется данному фактору.

Другой причиной снижения надежности железобетонных опор в период обкатки является большое количество скрытых дефектов. К таким дефектам в первую очередь относятся поломка арматуры, отклонение от проектного армирования, несоответствие классов бетона и стали, пустоты в теле бетона и т.д. Отказы по данным причинам выходят около 35,5%.

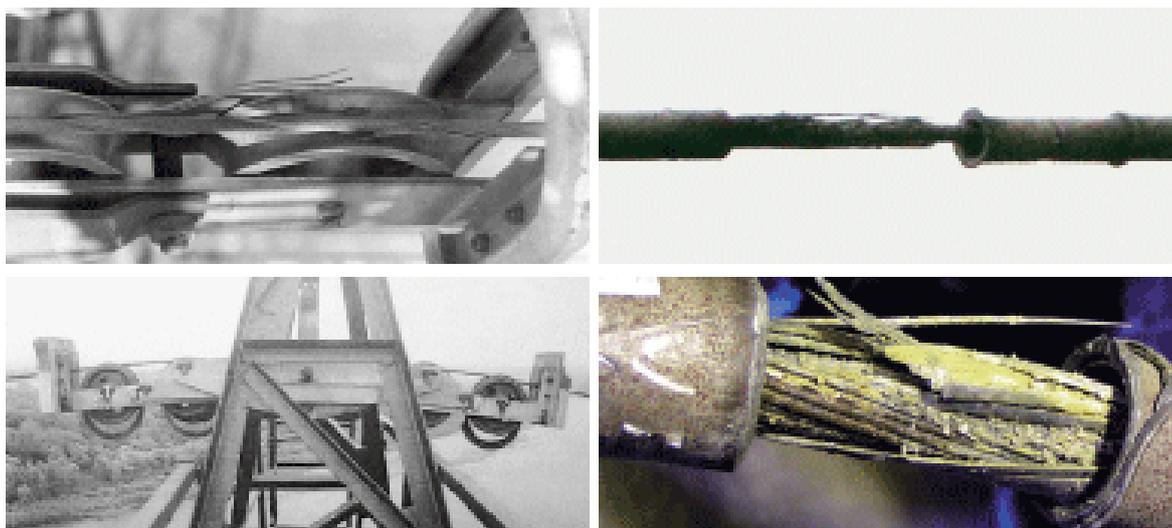
Работа такой конструкции оказалась совершенно неэффективной, и она спровоцировала интенсивный износ провода и самих муфт (рисунок 1.6).

Рисунок 1.6 – Характерные повреждения роликовых подвесов и грозозащитных тросов, проводов в роликовых подвесах

На тридцати обследованных переходах ВЛ использование этих устройств приводило к разрушению провода и самих муфт после 8–10 лет эксплуатации, а в северных районах – после 3–5 лет.

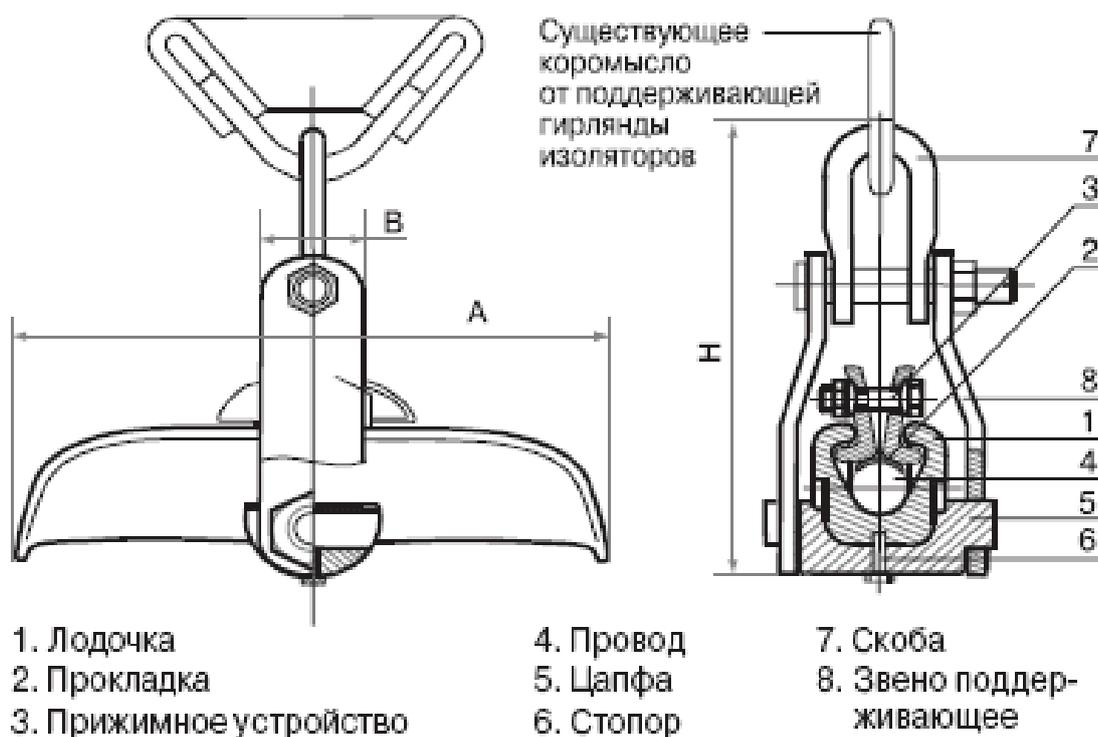
В настоящее время разработан поддерживающий зажим типа ПОН – глухая лодочка, оборудованная ограничителем выхода провода из зажима при аварийных ситуациях за счет шпоночного устройства, работающего на срез. Данное устройство защищает опору от разрушения из-за нагрузок аварийного режима (рисунок 1.7).

Рисунок 1.7 – Поддерживающий зажим типа ПОН

Глухое крепление провода в лодочке прошло опытную проверку на нескольких переходах, где показало высокую эффективность.

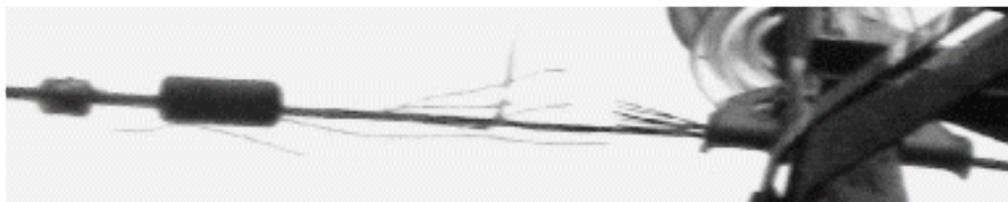
тросах, которые, как правило, смонтированы с повышенным тяжением (рисунок 1.8).

Рисунок 1.8 – Разрушение провода АЖС

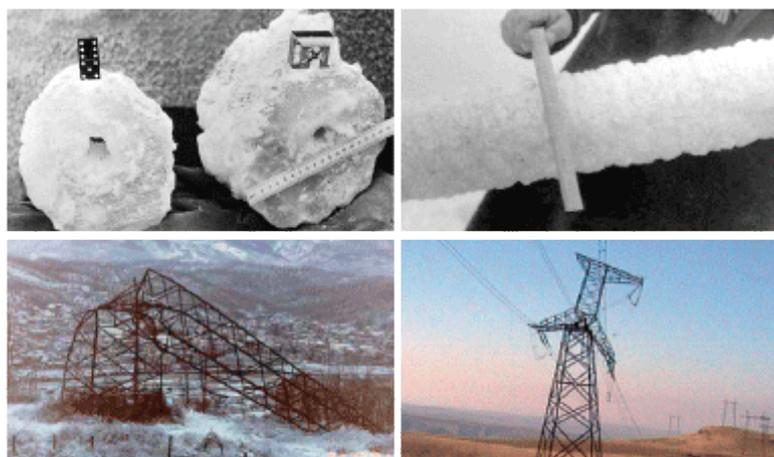
Рисунок 1.9 – Гололед и его последствия на ВЛ

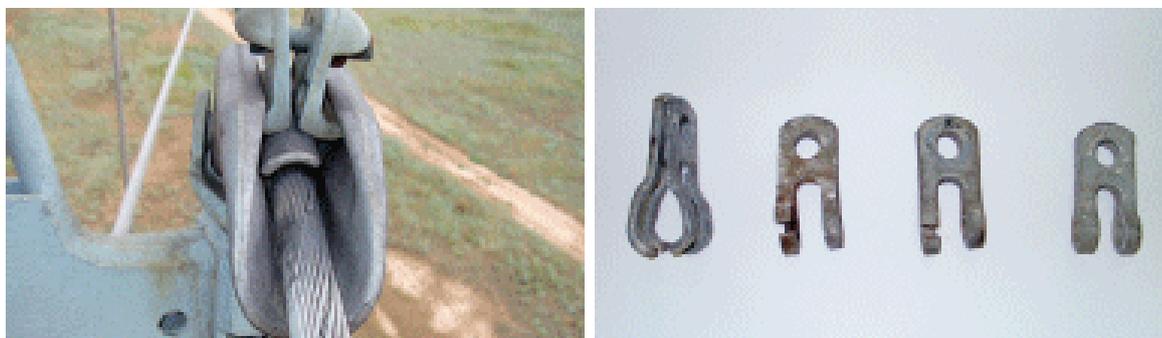
Рисунок 1.10 – Разрушение элементов ВЛ от пляски проводов

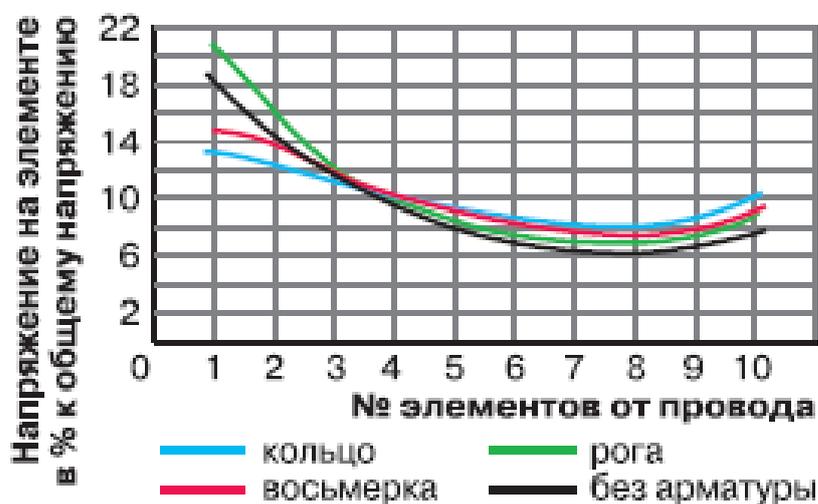
проводу изоляторах уже при рабочем напряжении может возникнуть корона, создающая радиопомехи и приводящая к интенсивной коррозии. Корона на изоляторах появляется при напряжении порядка 20–25 кВ. На первый изолятор от провода всегда приходится около 20% полного напряжения. Это значит, что при напряжении 150 кВ и выше возникают условия для появления короны. В таких условиях необходимо применять защитную арматуру: металлические кольца, восьмерки или овалы, укрепляемые на конце гирлянды со стороны провода. На рисунке 1.11 приведены кривые распределения напряжений без арматуры и с арматурой в виде колец и восьмерок.

Рисунок 1.11 – Кривые распределения напряжения

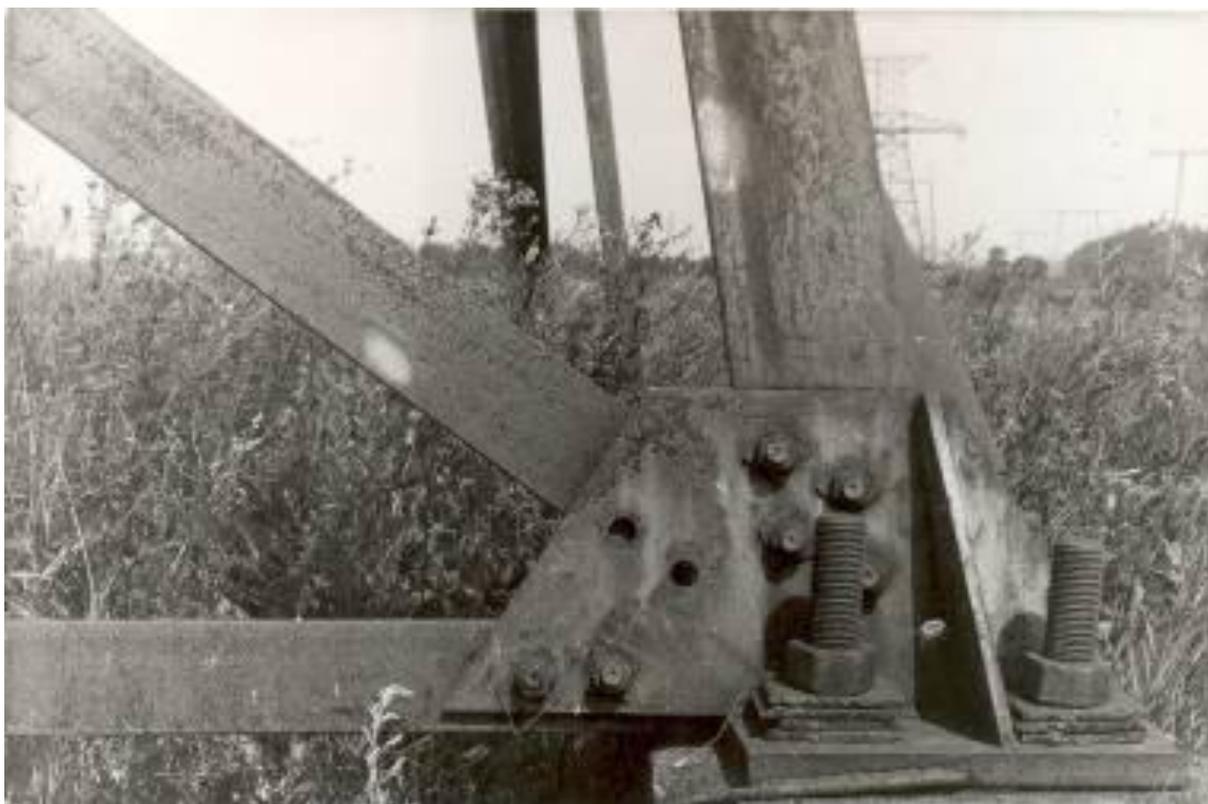
обследуемых элементов может быть определена с помощью микрометров или индикаторов перемещения часового типа универсального назначения. Измерения толщины стенки стального элемента должно производиться на очищенных с двух сторон от продуктов коррозии участках этого элемента (рисунок 2.1)

Рисунок 2.1 – Зачищенное пятно для измерений коррозионных потерь  
толщины

На зачищенном участке должно производиться 8-10 измерений толщины стенки элемента при общей коррозии и 20-30 измерений при наличии язвенной коррозии. При получении первых результатов обследований, первым делом нужно обработать величины, полученные методом измерений, коррозионных потерь стальных конструкций и выяснить характер коррозии (общей, язвенной или той и другой).

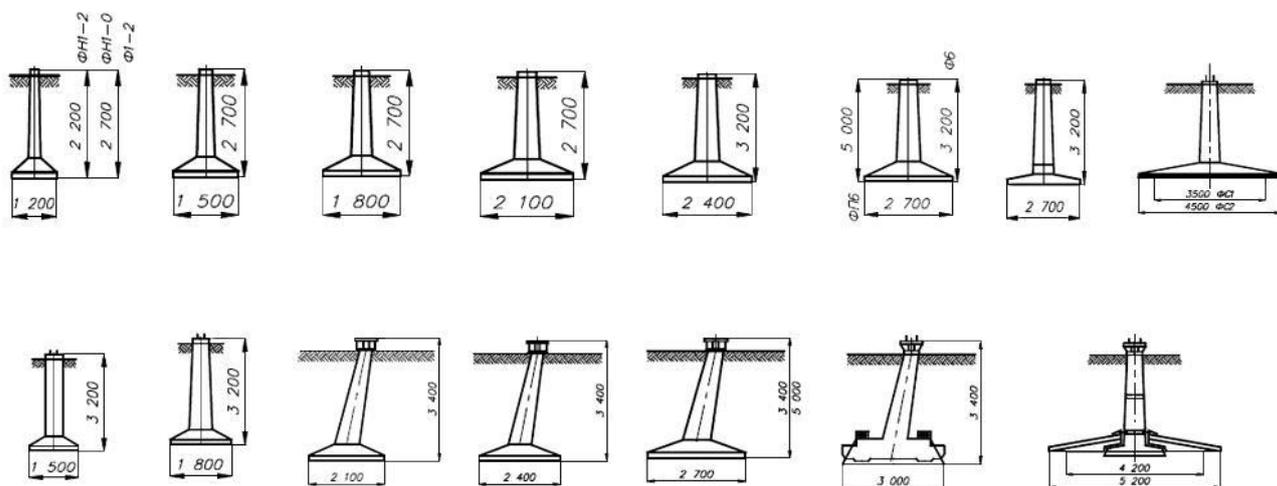
Самой популярной конструкцией фундаментов для воздушных линий, как анкерных, так и промежуточных, являются грибообразные фундаменты (рисунок 2.2). В ряде случаев на ВЛ применяются фундаменты из монолитного бетона или железобетона, а также свайные фундаменты из железобетонных свай и, наконец, стальные фундаменты сварной конструкции или из стальных свай.

Рисунок 2.2 – Грибообразные железобетонные фундаменты для опор ВЛ 35-500 кВ

Коррозии, эрозии и механические повреждения в большей степени подвержены части фундамента, выступающие над поверхностью земли. Повреждение фундаментов в виде трещин связано с воздействием влаги и температурных изменений в переходные осенне-зимние, зимне-весенние периоды и со случайным механическим повреждением во время монтажа опор. Чаще всего данные повреждения выявляются при визуальном обследовании

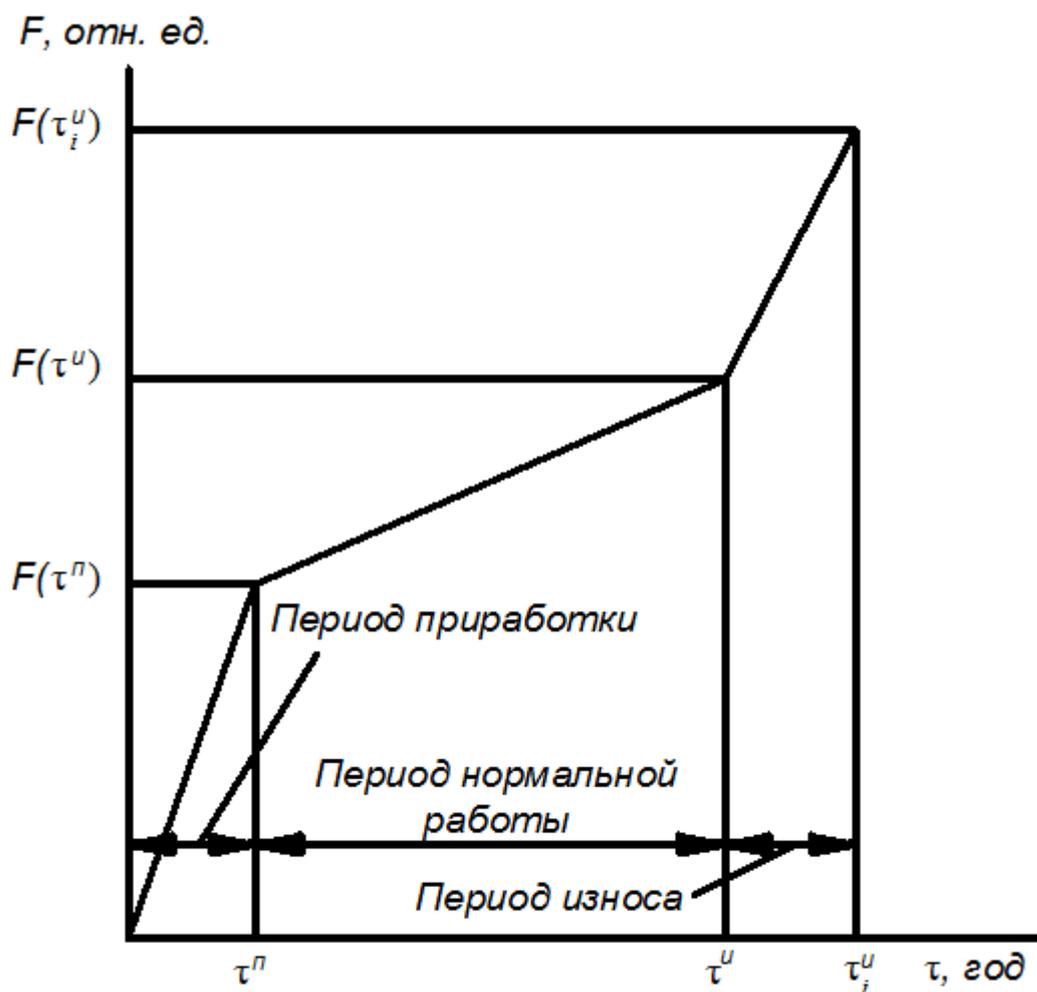
Надежность работы подвесных линейных изоляторов следует оценивать на основе «кривой жизни», характеризуемой кривой с двумя изломами. По изломам на кривой жизни определяются характерные периоды жизненного цикла изолятора. Для изоляторов кривая жизни характеризуется тремя периодами (рисунок 2.3)

Рисунок 2.3 – Вероятность отказов изоляторов от срока эксплуатации (кривая жизни)

- период приработки – уровни отказов изоляторов во времени снижаются;
- период нормальной работы – уровни отказов изоляторов остаются постоянными во времени;
- период износа – уровни отказов изоляторов возрастают во времени.

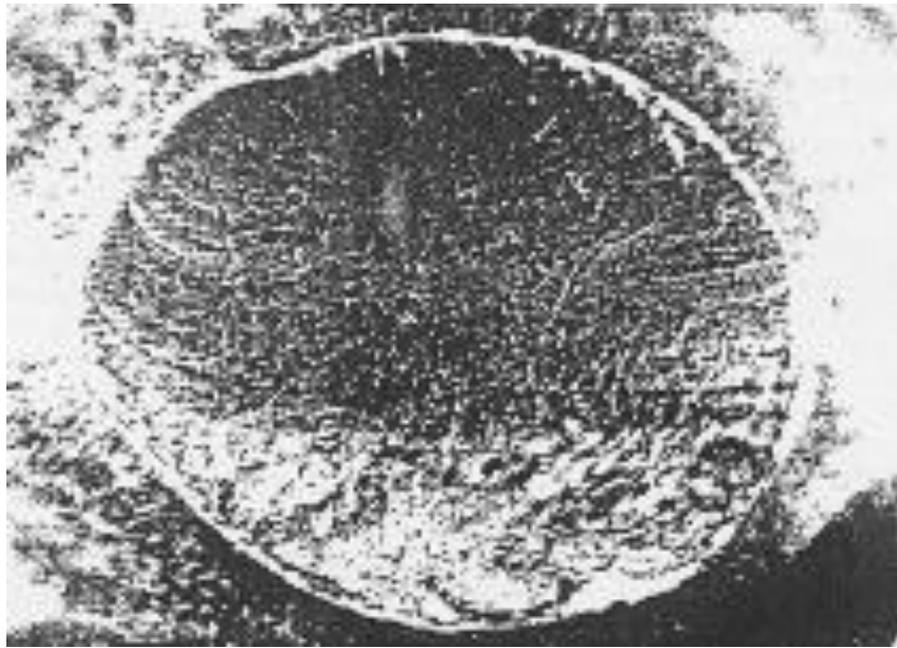
Рисунок 2.5 – Характерная картина усталостного излома стержня изолятора

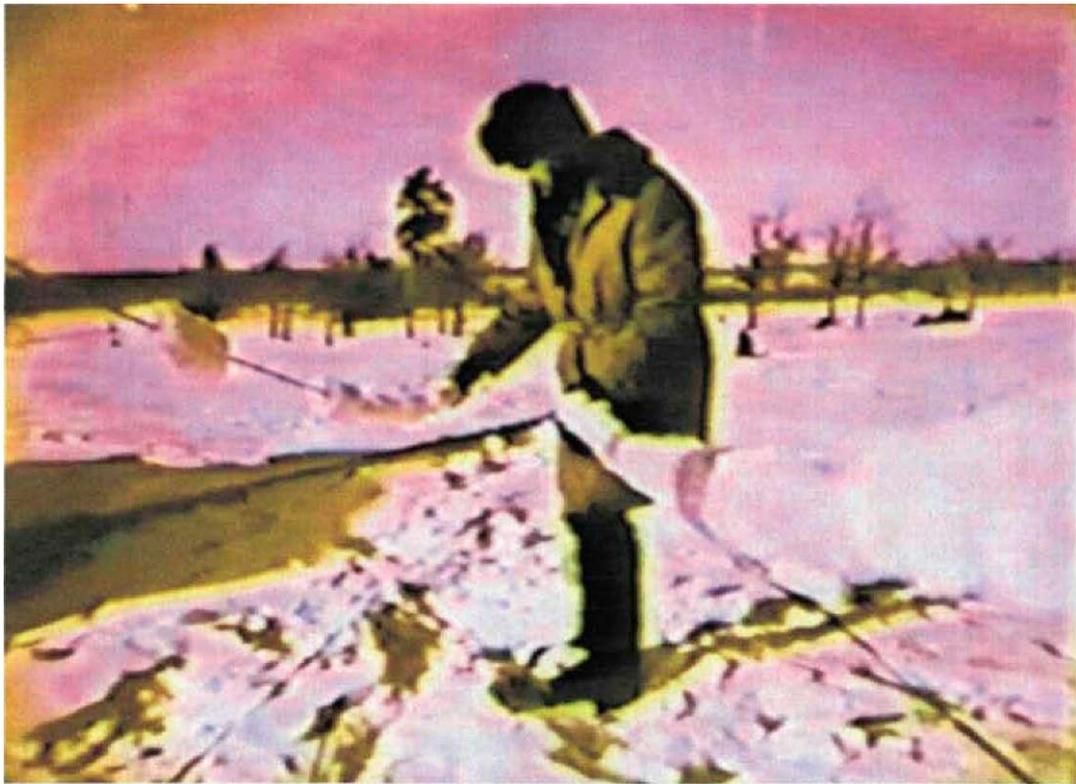
Рисунок 3.1 - Обрыв проводов ЛЭП

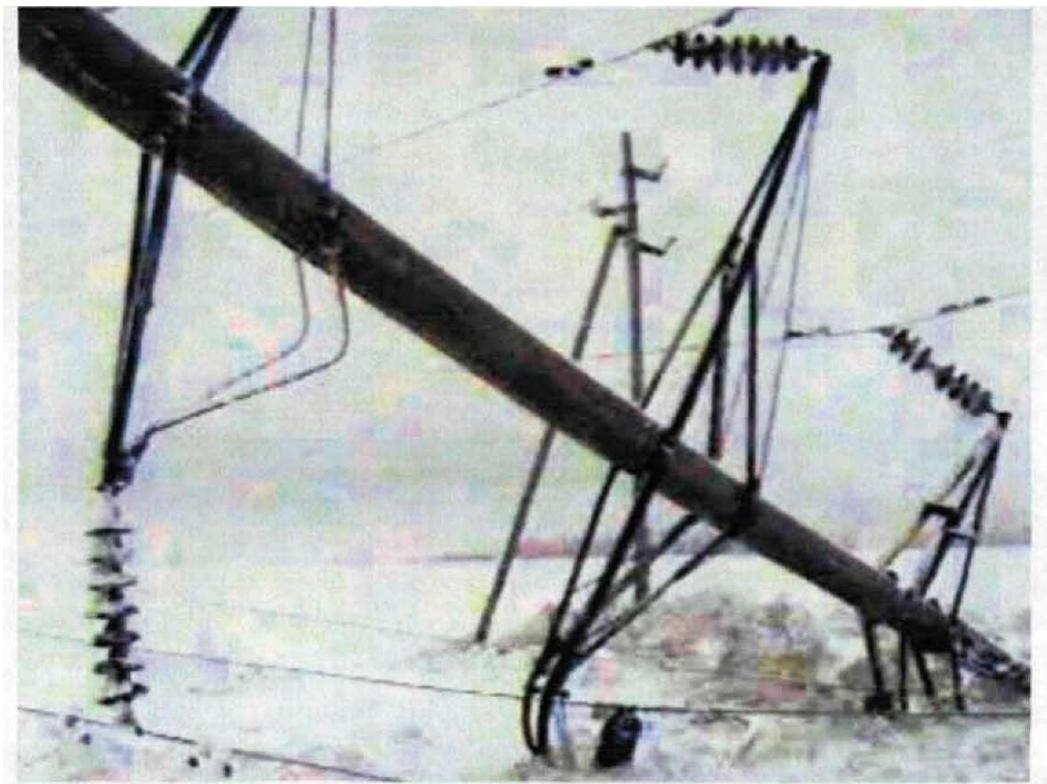
Рисунок 3.2 – Поломка опоры ЛЭП

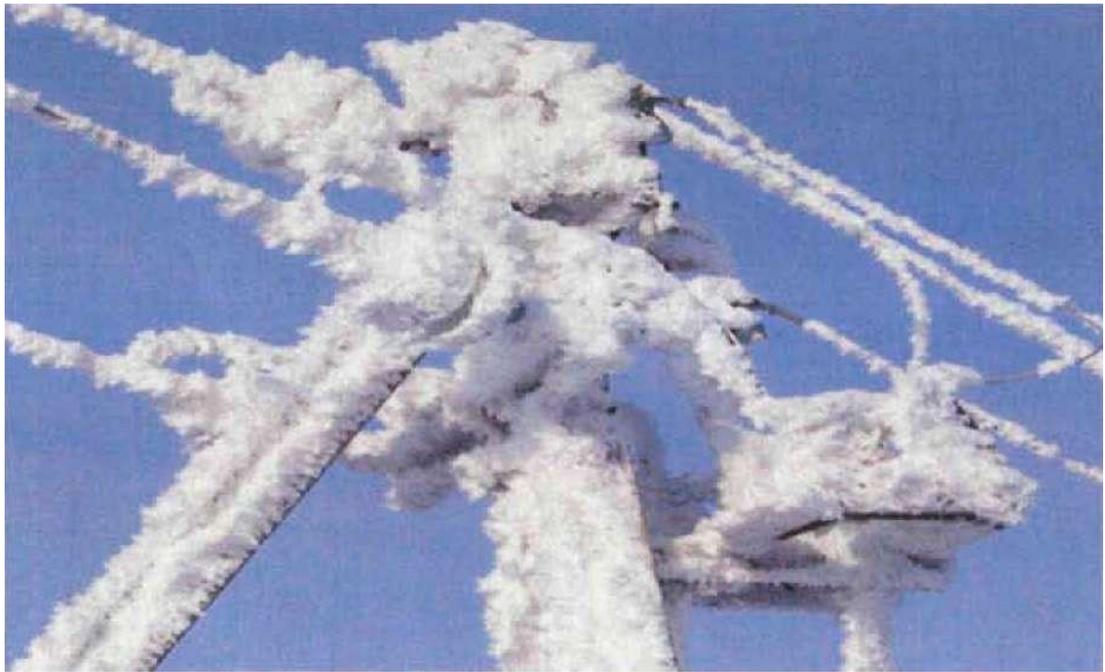
**Зернистая изморозь** состоит из снеговидного рыхлого льда, который образовался из капель тумана – при температуре от  $-3$  до  $-8$  °С; плотность изморози по объему  $0,15-0,23$  г/см<sup>3</sup>, для равнинной части России –  $0,13$  г/см<sup>3</sup>, для возвышенной –  $0,2-0,3$  г/см<sup>3</sup>. Зернистая изморозь представлена на рисунке 3.5

Рисунок 3.5 – Зернистая изморозь на ЛЭП

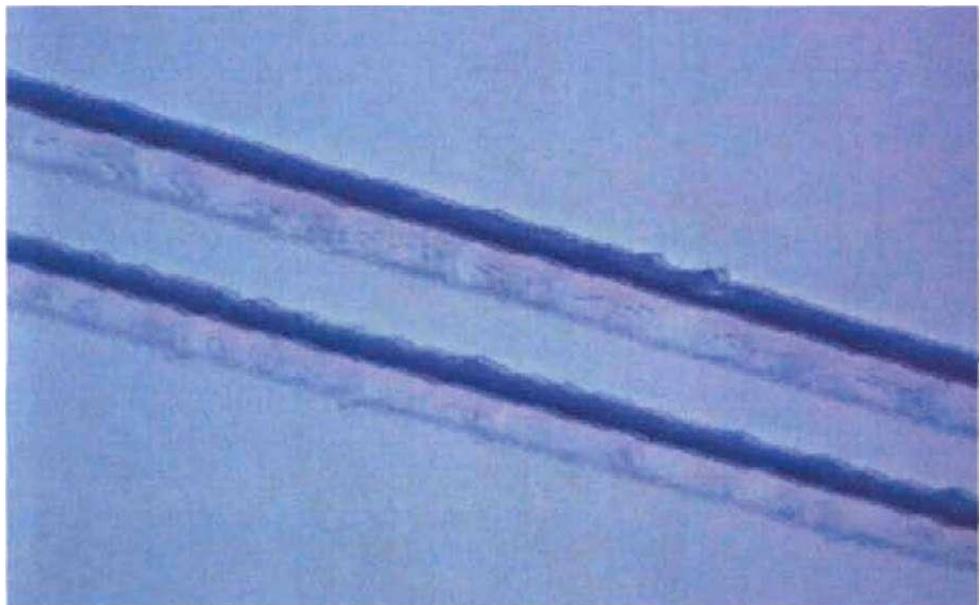
В штилевую погоду по всей длине провода появляется плотный прозрачный лед, показанный на рисунке 3.6.

Рисунок 3.6 – Гололед в виде прозрачного льда

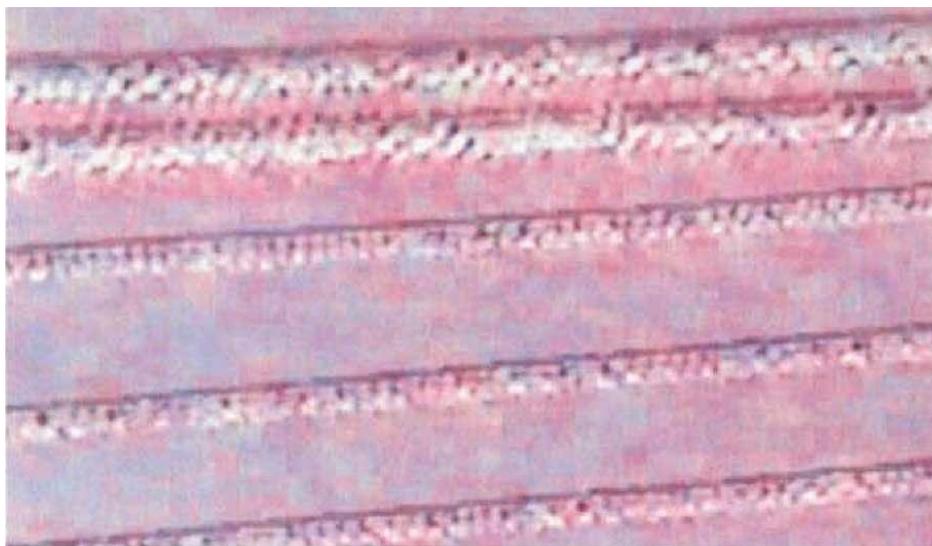
А при ветреной погоде поверхность гололедных отложений становятся бугристыми, что продемонстрировано на рисунке 3.7.

Рисунок 3.7 - Гололед с бугристой поверхностью

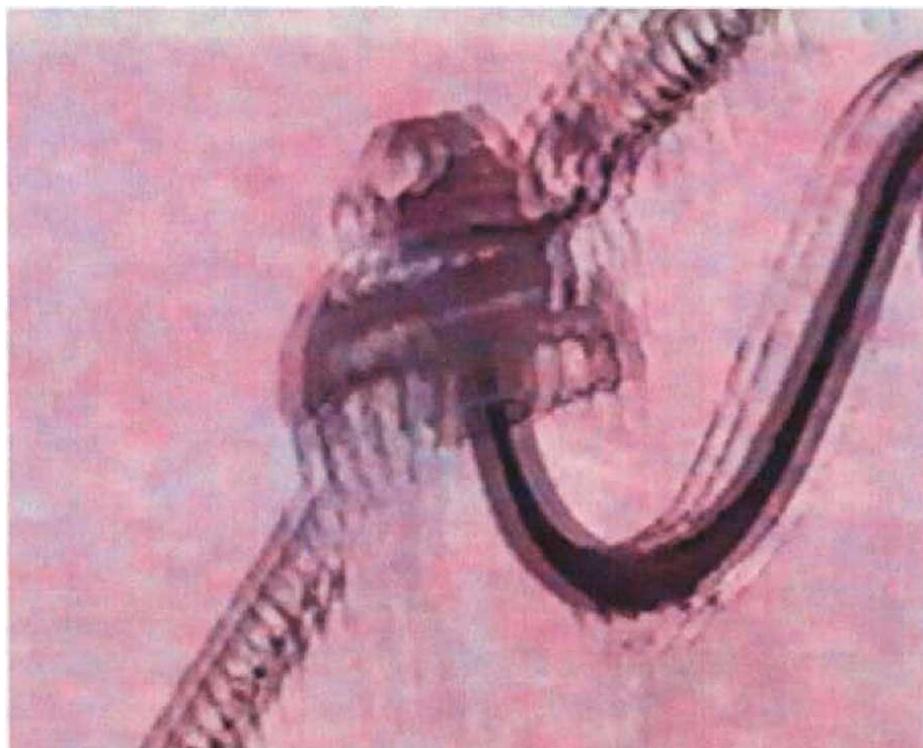
Во время дождя, капли охлаждаются и это способствует образованию на проводах натеки льда в виде сосулек, это видно на рисунке 3.8-3.9.

Рисунок 3.8 - Образование натеки льда на опорах ЛЭП

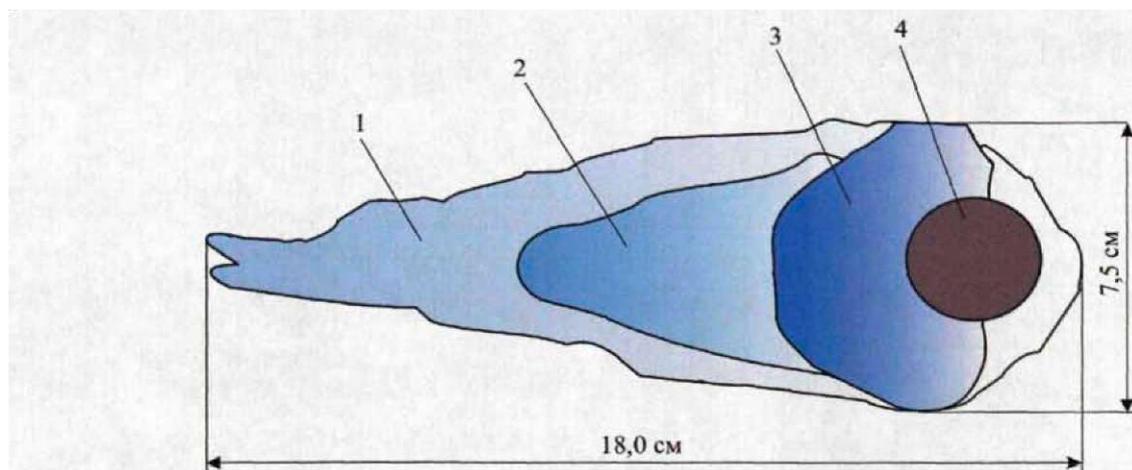
Такие отложения образуются при температуре от 0 до минус 10 °С. На рисунке виден пример такого сложного образования.

- 1 - зернистая изморозь ( $0,1-0,2 \text{ г/см}^3$ ); 2 - пластинчатая зернистая изморозь ( $0,3-0,4 \text{ г/см}^3$ ); 3 - гребнеобразный гололед ( $0,8-0,92 \text{ г/см}^3$ );  
4 – провод

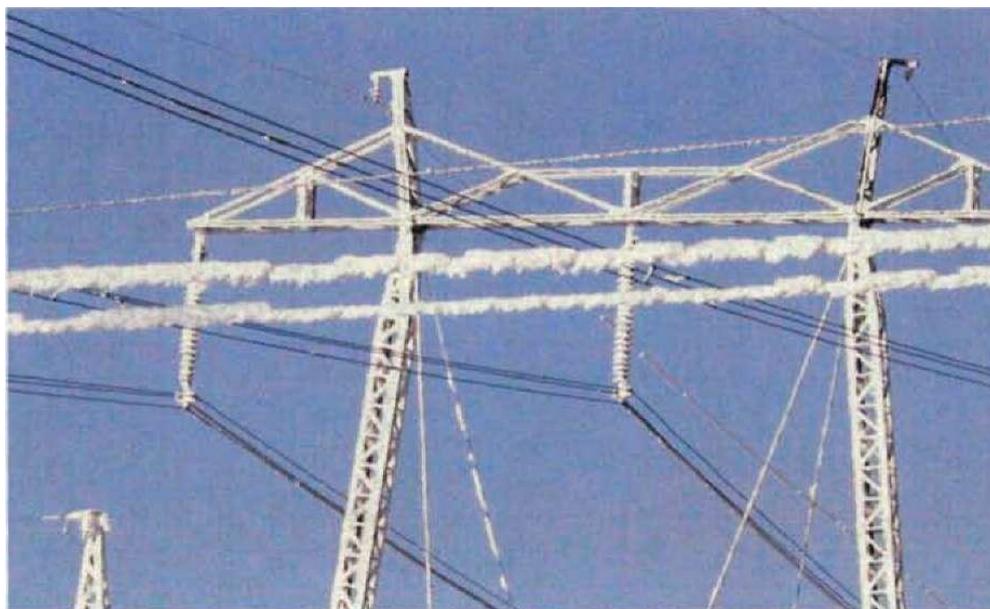
провода на которых нагрузка на много ниже, линии электропередач на 0,4 кВ (находящиеся поперек рисунка) были покрыты изморозью.

Рисунок 3.11 – ЛЭП на 500 кВ и 0,4 кВ (изображены поперек рисунка)

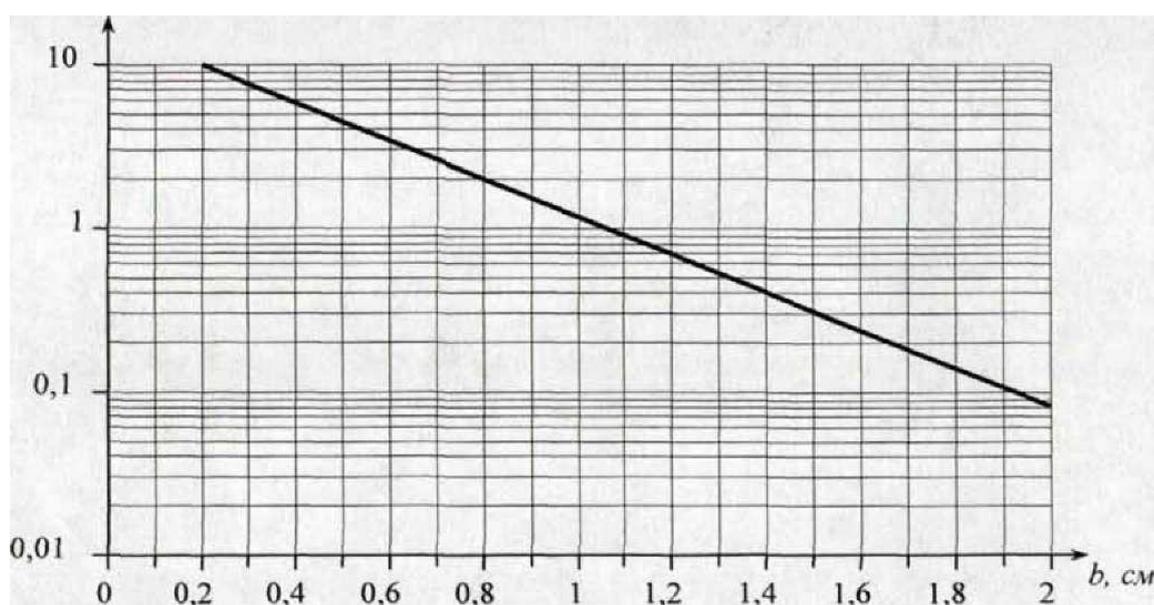
Рисунок 3.13 показывает вероятность возникновения обледенения и отложения изморози в зависимости от их толщины стенки  $b$  для ВЛ, расположенных во II и III районах по гололеду. Чтобы построить график были использованы наблюдения метеостанций за много лет, которые располагались вдоль трассы. Данные были получены с помощью гололедного станка, который включал в себя, провод  $d=0,5$  см, подвешенный на высоте 2м.

Рисунок 3.13 - Распределение вероятностей появления гололеда

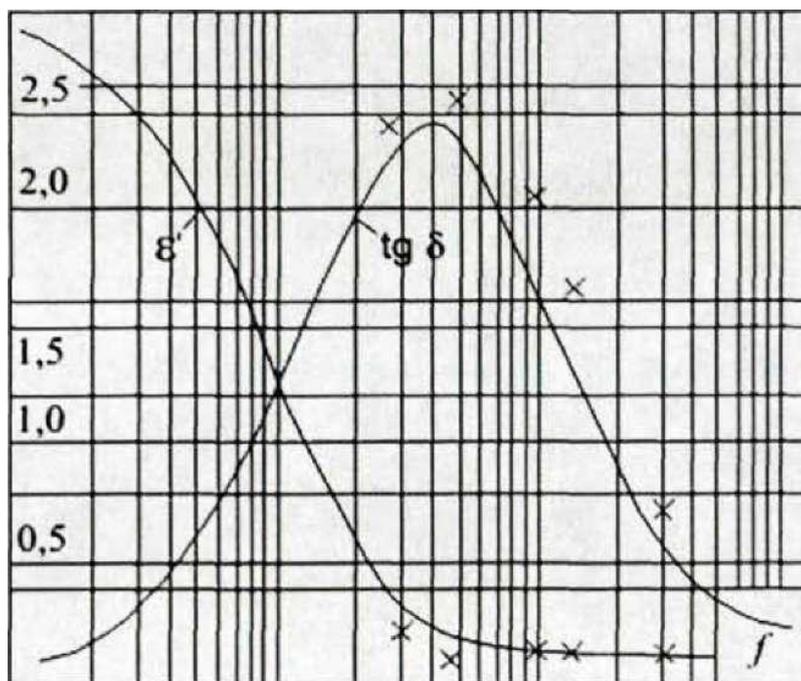
Расчетные кривые и результаты измерений диэлектрических параметров  $\epsilon'$  и  $\text{tg } \delta$  льда при температуре  $-1^\circ\text{C}$  в зависимости от частоты передаваемого сигнала  $f$  приведены на рисунке 3.14.

Рисунок 3.14 –Значения диэлектрических параметров

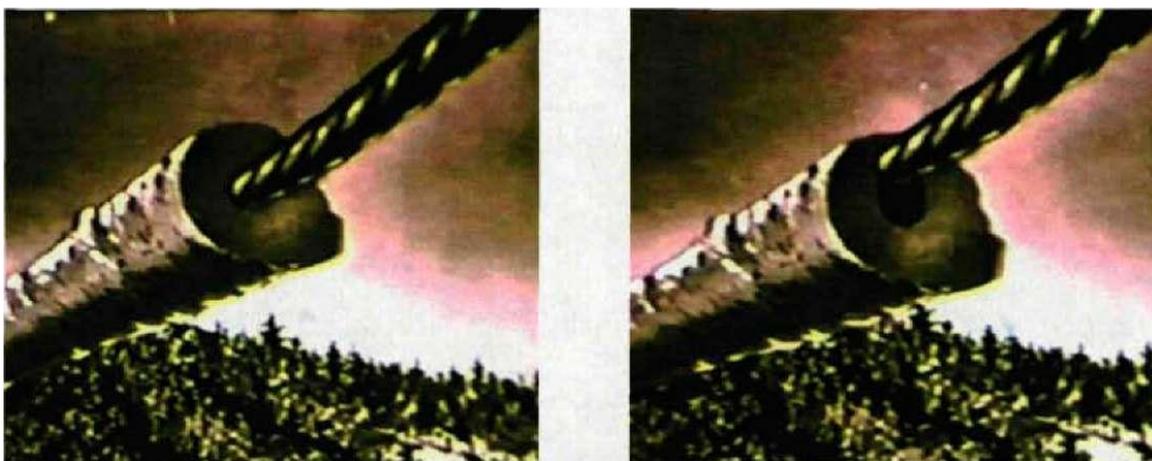
Плавка эффективнее всего справляется с освобождением провода от гололеда. Для нагрева проводов используют токи повышенного значения. Для этого либо поднимают нагрузку, либо подают ток от установки предназначенной для плавки гололеда. Под этими действиями провода нагреваются. За счет этого в гололедной муфте образуется канавка, размером чуть больше провода, и гололедное обледенение падает с провода, под действием собственной тяжести (рисунок 3.15).

Рисунок 3.15 - Проплавление гололедной муфты. Слева - начало плавки; справа - окончанием плавки

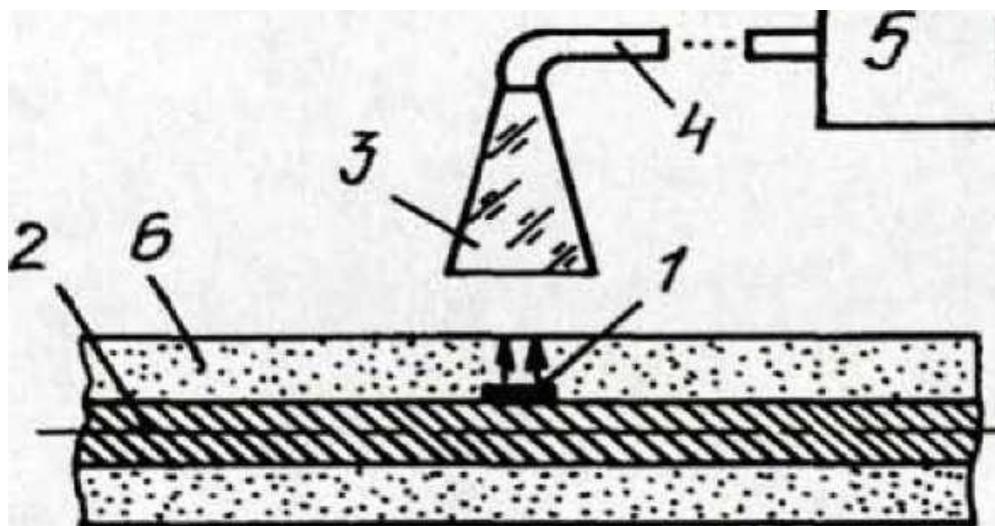
**Радиоактивный датчик.** Схема датчика представлена на рисунке 3.16.

1 - источник радиоактивного излучения; 2 - провод; 3 - сцинтиллятор;  
4 - оптоволоконный светопровод; 5 - фотоприемный блок; 6 - гололедное  
отложение

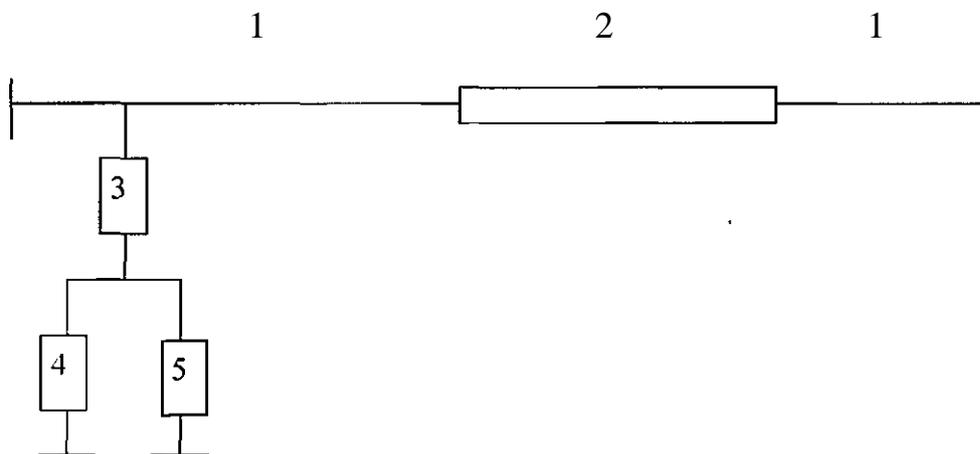
**Датчик с контрольным участком.** Линия, как показано на рисунке 3.17, содержит фазный провод 1 с контрольным участком 2, выполненным проводом с удельным погонным сопротивлением, превышающим удельное сопротивление провода 1.

1 - фазный провод; 2 - контрольный участок; 3 - фильтр присоединения;  
4 - генератор импульсов; 5 - анализатор отраженных импульсов

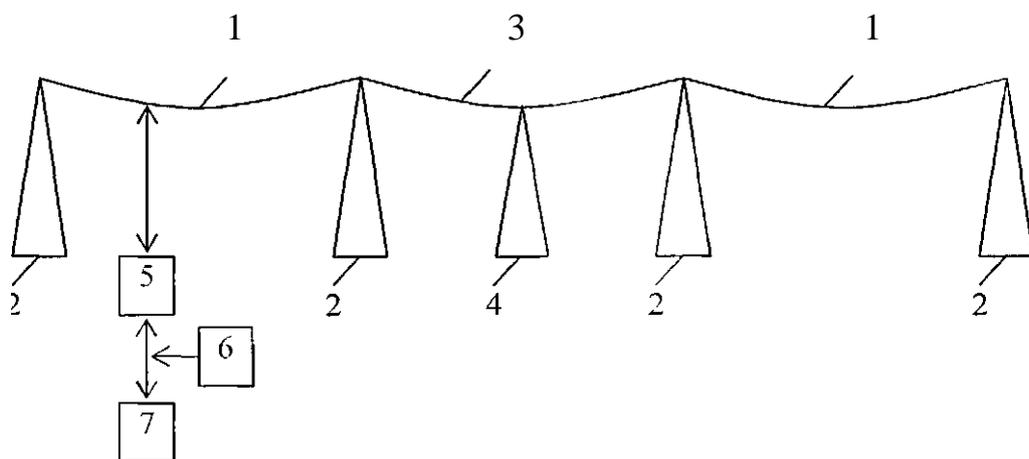
**Датчик стрелы провеса.** Индикация гололеда на ЛЭП производится путем сравнения по амплитуде и фазе высокочастотных импульсов, отраженных от заградителей, установленных по концам контролируемого участка. Линия электропередачи, изображенная на рисунке 3.18, состоит из фазных проводов 1, закрепленных на опорах 2. В гололедоопасной зоне выбран пролет 3, в котором или установлена дополнительная промежуточная опора 4, к которой прикреплен по крайней мере один из фазных проводов, или один из фазных проводов выполнен с повышенной механической прочностью.

- 1 - провод; 2 - опора; 3 - пролет в гололедоопасной зоне;  
 4 - дополнительная промежуточная опора; 5 - система присоединения;  
 6 - генератор зондирующих импульсов; 7 — анализатор импульсов

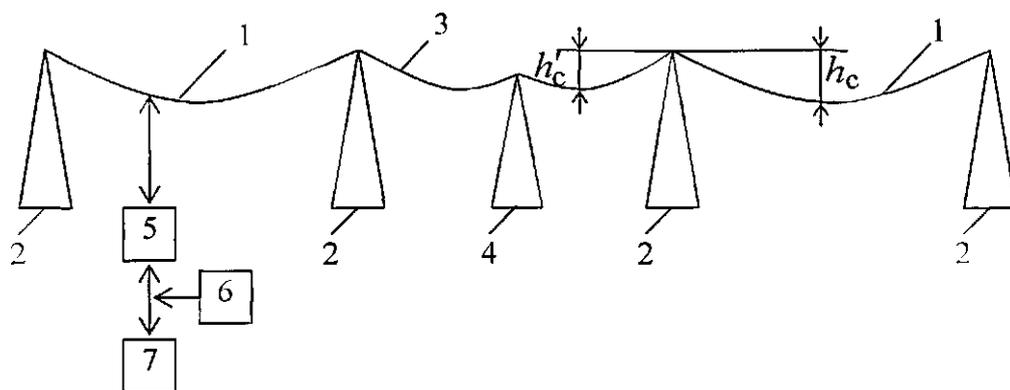
При отсутствии гололедной нагрузки волновое сопротивление пролета 3 не отличается от волнового сопротивления остальных пролетов линии. При наличии гололеда (рисунок 3.19) на выбранном пролете 3 стрела провеса  $h'_c$  за счет установки дополнительной опоры 4 у фазных проводов (по крайней мере одного) будет меньше на заданную заранее рассчитанную величину, чем стрела провеса проводов  $h_c$  остальных пролетов линии. Также уменьшенная стрела провеса  $h'_c$  в пролете 3 при наличии гололедной нагрузки получится и при выполнении по крайней мере одного из фазных проводов указанного пролета с повышенной механической прочностью.

- 1 - провод; 2 - опора; 3 - пролет в гололедоопасной зоне;  
 4 - дополнительная промежуточная опора; 5 - система присоединения;  
 6 - генератор зондирующих импульсов; 7 - анализатор импульсов

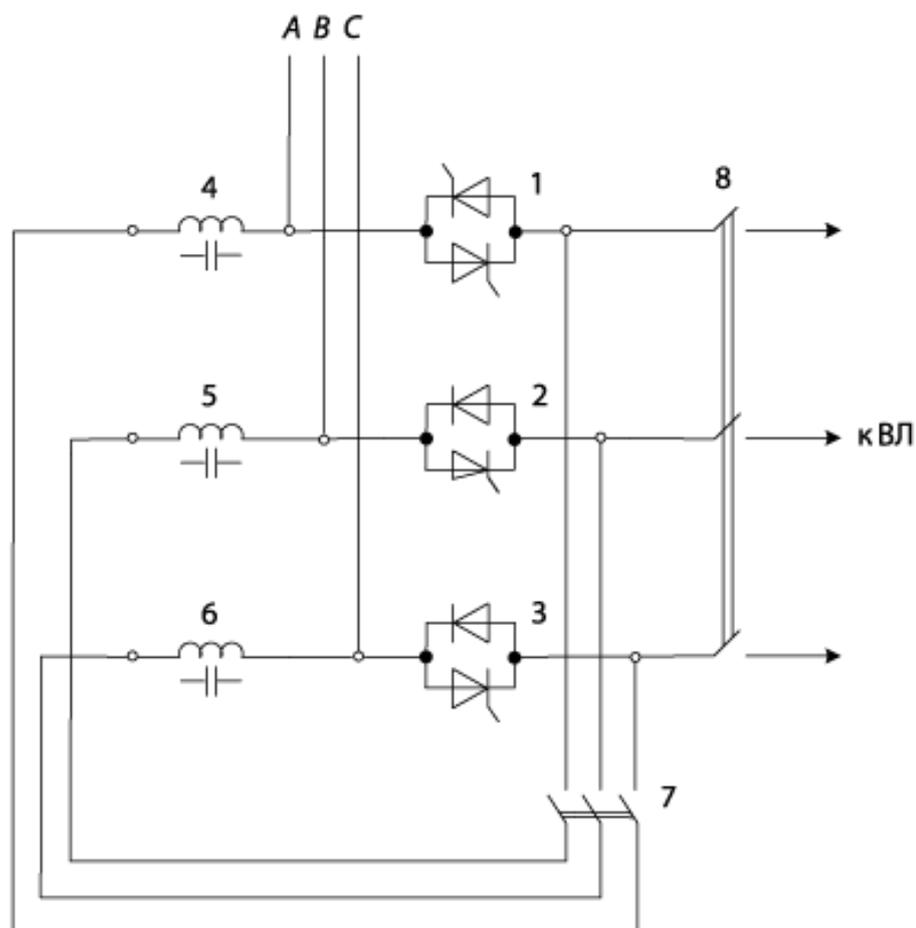
Избежать негативных последствий позволяет использование тиристорного регулятора переменного напряжения, схема которого на рисунке 3.20. В режим плавки гололеда выключатель 7 выключен, выключатель 8 включен. Возможные способы регулирования тока плавки – импульсно-фазовый путем изменения углов включения силовых тиристоров 1, 2, 3 или широтно-импульсный путем изменения количества периодов подачи напряжения.

1, 2, 3 – силовые тиристоры; 4, 5, 6 – реакторы; 7, 8 – выключатели
