МИНИСТЕРСТВО ОБРАЗОВАНИЯ И НАУКИ РОССИЙСКОЙ ФЕДЕРАЦИИ  
федеральное государственное бюджетное образовательное учреждение  
высшего образования  
«Тольяттинский государственный университет»

## МАГИСТЕРСКАЯ ДИССЕРТАЦИЯ

на тему «Разработка системы мониторинга воздушных линий электропередачи на напряжение 110 кВ»

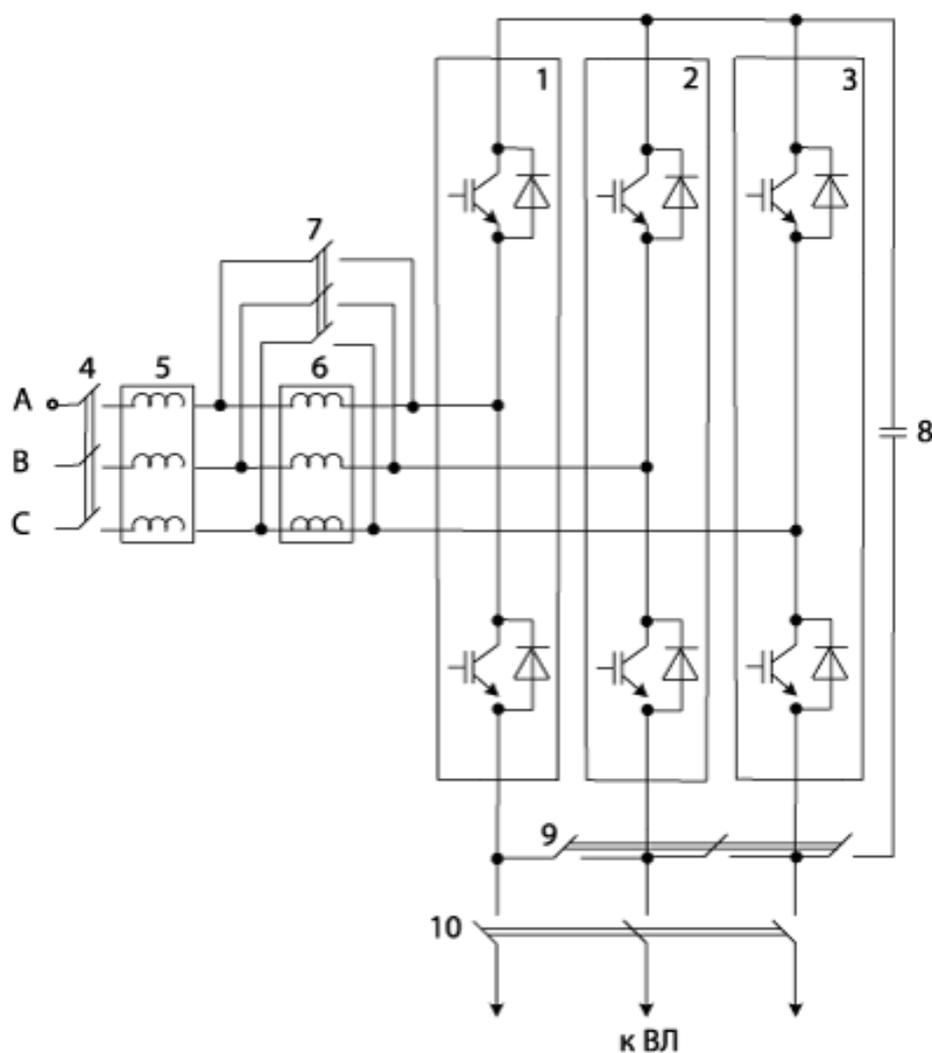
Заслуживает внимания комбинированная установка для компенсации реактивной мощности и плавки гололеда, схема которой представлена на рисунке 3.21.

1, 2, 3 – транзисторные модули; 4, 7, 9, 10 – выключатели;  
5, 6 – реакторы; 8 – конденсаторная батарея

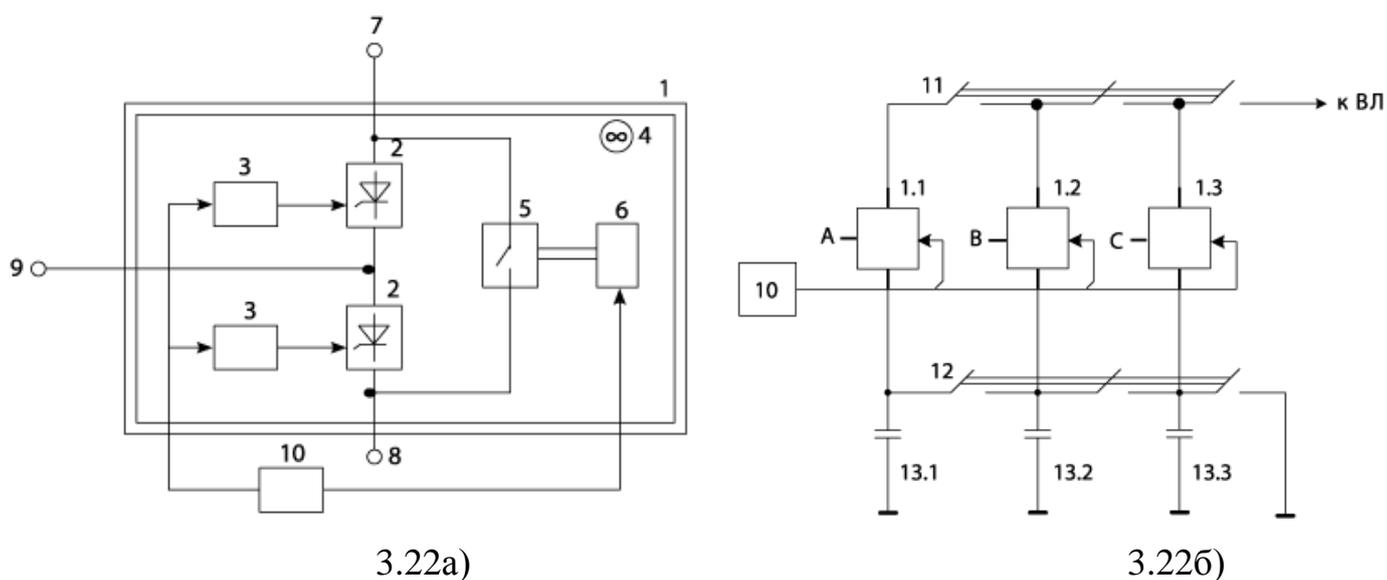
Преобразовательное устройство контейнерного типа для комбинированной установки для плавки гололеда и компенсации реактивной мощности (рисунок 3.22).

- 1 – транспортные контейнеры; 2, 3 – тиристорные модули с блоками управления; 4 – система принудительного воздушного охлаждения; 5, 6, 11, 12 – разъединители с электромеханическим приводом; 7, 8, 9 – выходы преобразовательного моста: анодный, катодный и фазный соответственно;
- 10 – система управления, регулирования, защиты и автоматики (СУРЗА);
- 13 – конденсаторные батареи.

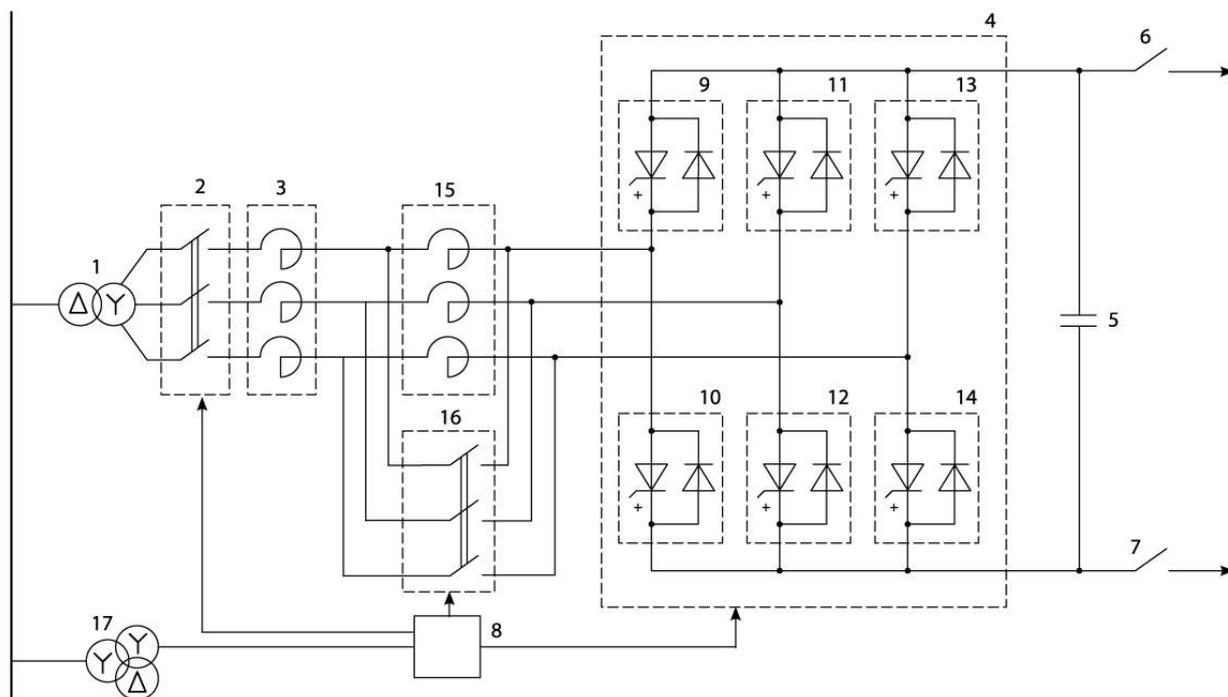
Последнего недостатка удастся избежать в комбинированной установке для плавки гололеда и компенсации реактивной мощности, схема которой представлена на рисунке 3.23

1 – питающий трансформатор; 2, 16 – трехфазные разъединители;  
 3, 15 – трехфазные реакторы; 4 – высоковольтный мостовой преобразователь; 5 – конденсаторная батарея постоянного тока; 6, 7 – однофазные разъединители; 8 – система управления; 9–14 – сборки полностью управляемых приборов с обратными диодами; 17 – резонансный трансформатор.

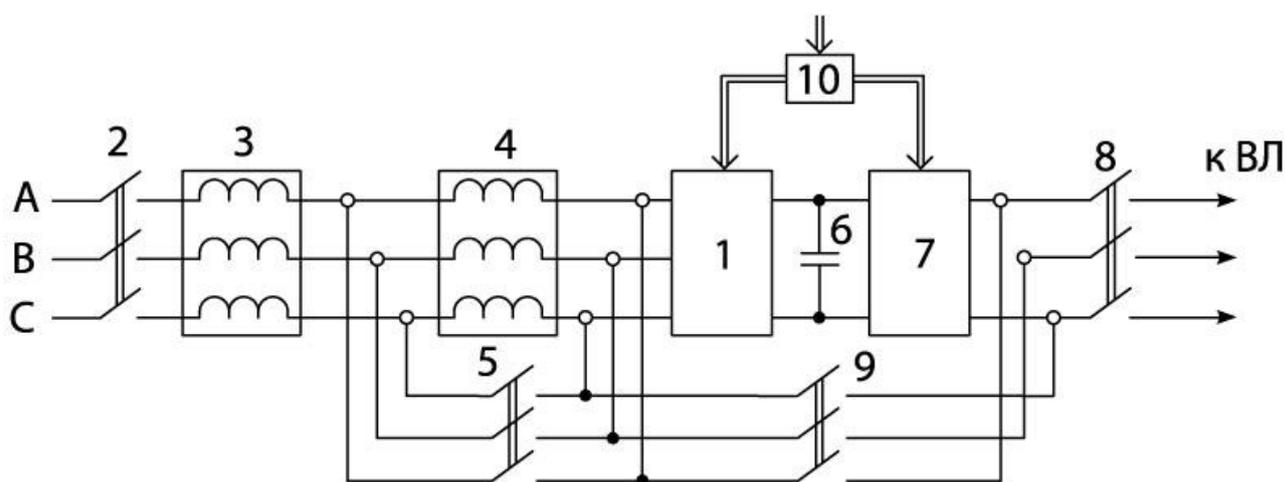
Схема комбинированной установки для плавки гололеда и компенсации реактивной мощности, реализующей предложенный способ, представлена на рисунке 3.24.

1, 7 – трехфазные мостовые преобразователи на полностью управляемых полупроводниковых ключах; 2, 5, 8, 9 – трехполюсные выключатели;  
3, 4 – трехфазные дроссели; 6 – конденсаторная батарея; 10 – система управления.

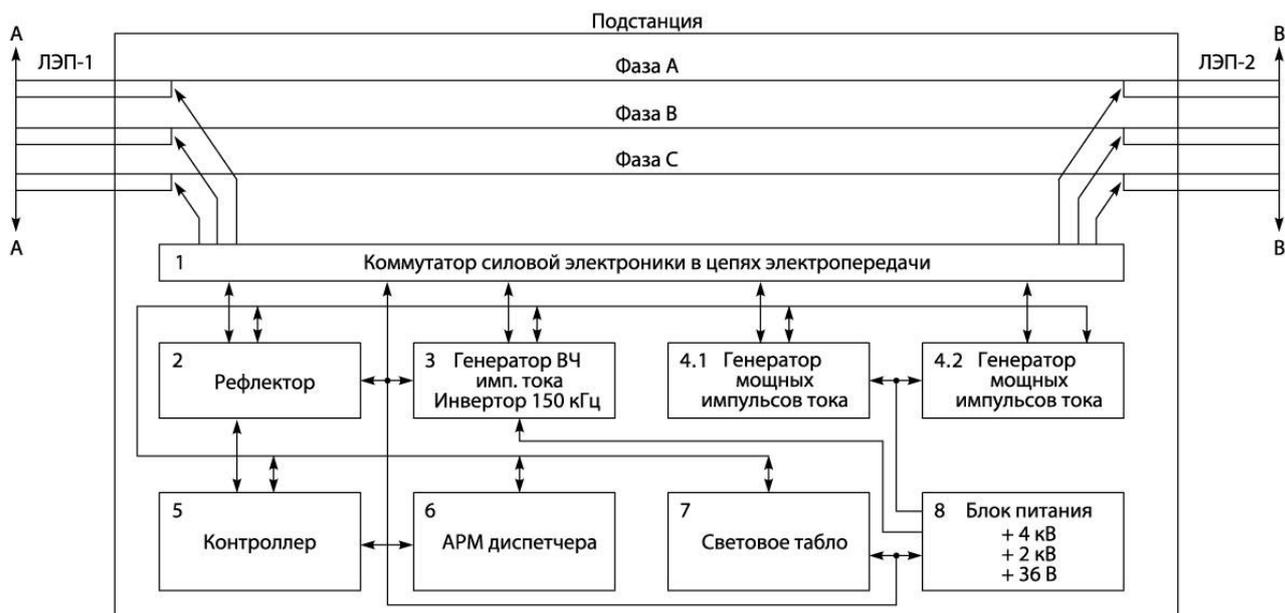
Подогрев провода током высокой частоты может не только препятствовать образованию гололедных отложений, но и использоваться для облегчения процедуры удаления уже образовавшейся гололедной муфты. Это, в частности, использовано в устройстве, схема которого представлена на рисунке 3.25

1 – коммутатор силовой электроники; 2 – рефлектор; 3 – генератор ВЧ-импульсов тока, инвертор 150 кГц; 4.1, 4.2 – генераторы мощных импульсов тока; 5 – контроллер; 6 – АРМ диспетчера; 7 – световое табло; 8 – блок питания.
