## БАКАЛАВРСКАЯ РАБОТА

на тему «Реконструкция системы электроснабжения в рамках капитального  
ремонта главного корпуса Тольяттинского государственного университета»

В нижеизложенной выпускной квалификационной работе описан процесс проведения предпроектного обследования главного корпуса ФГБОУ ВО «Тольяттинский государственный университет».

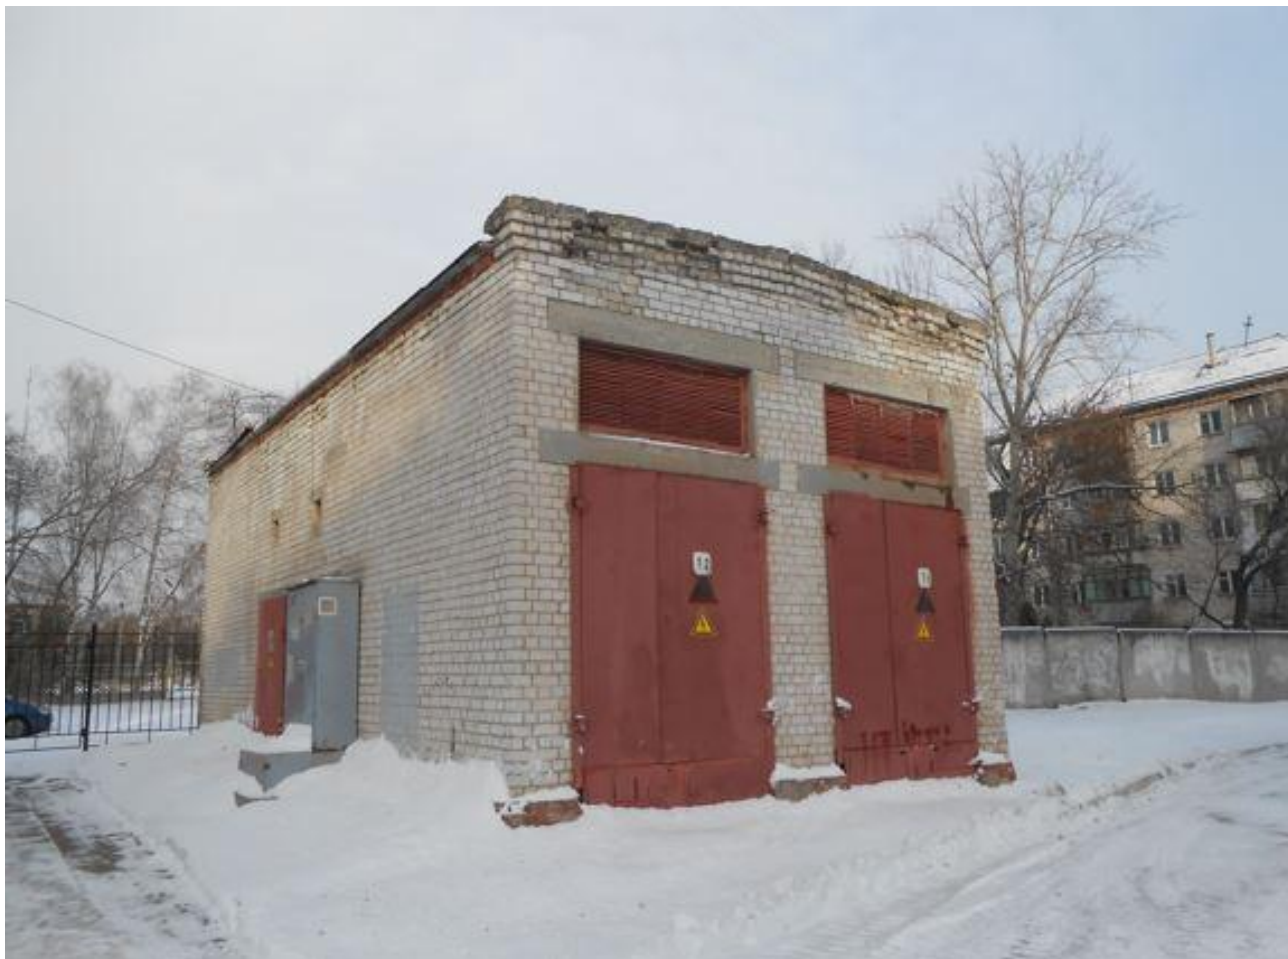
Рисунок 3.1 – Трансформаторная подстанция

- Для ВРУ 1: от фидерных выключателей 2 и 8. Присоединение выполнено кабелем АСБ 2(3х150+1х50) длиной 158 м.
- Для ВРУ 2: от фидерных выключателей 5 и 13. Присоединение выполнено кабелем АСБл 2(4х150) длиной 160 м.

На основании информации, изложенной автором [8], использование настолько устаревших кабелей значительно снижает надежность системы электроснабжения в целом и может привести к аварии.

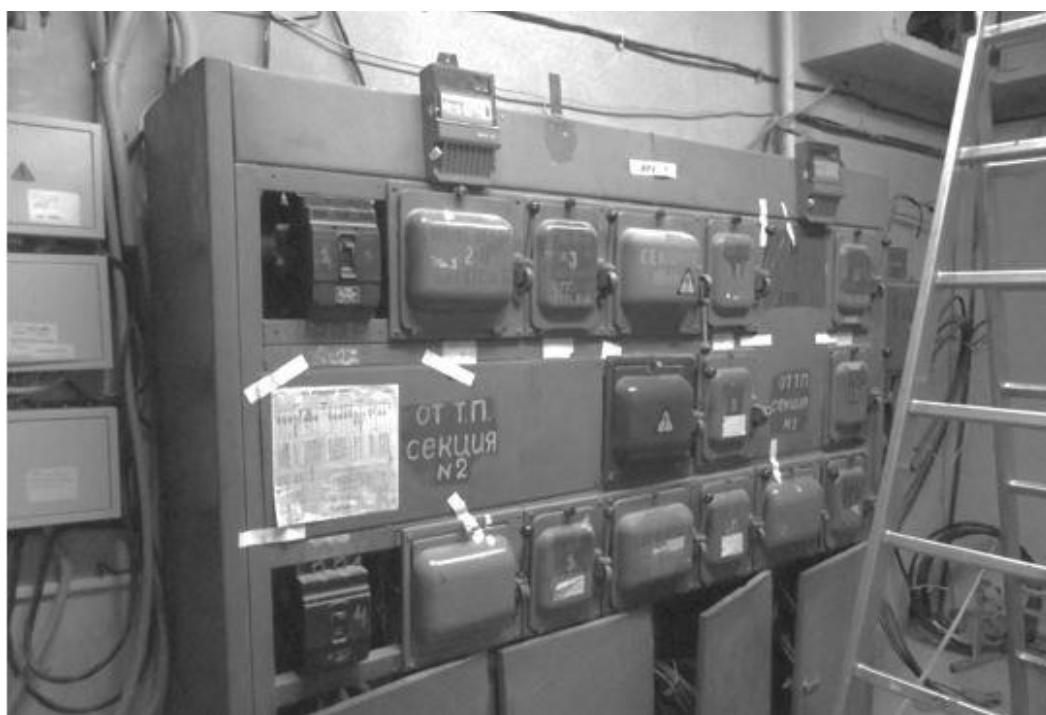
Рисунок 3.2 – Вводно – распределительное устройство №1

Как можно увидеть на рисунках 2.4 и 2.5, часть распределительных устройств обновлена в рамках текущего ремонта, а часть не подвергалась замене со времен постройки корпуса.

В соответствии с [10], нахождение оборудования в подобном состоянии является недопустимым, а комплекс ВРУ-1 в целом нуждается в реконструкции, либо полной замене иным оборудованием.

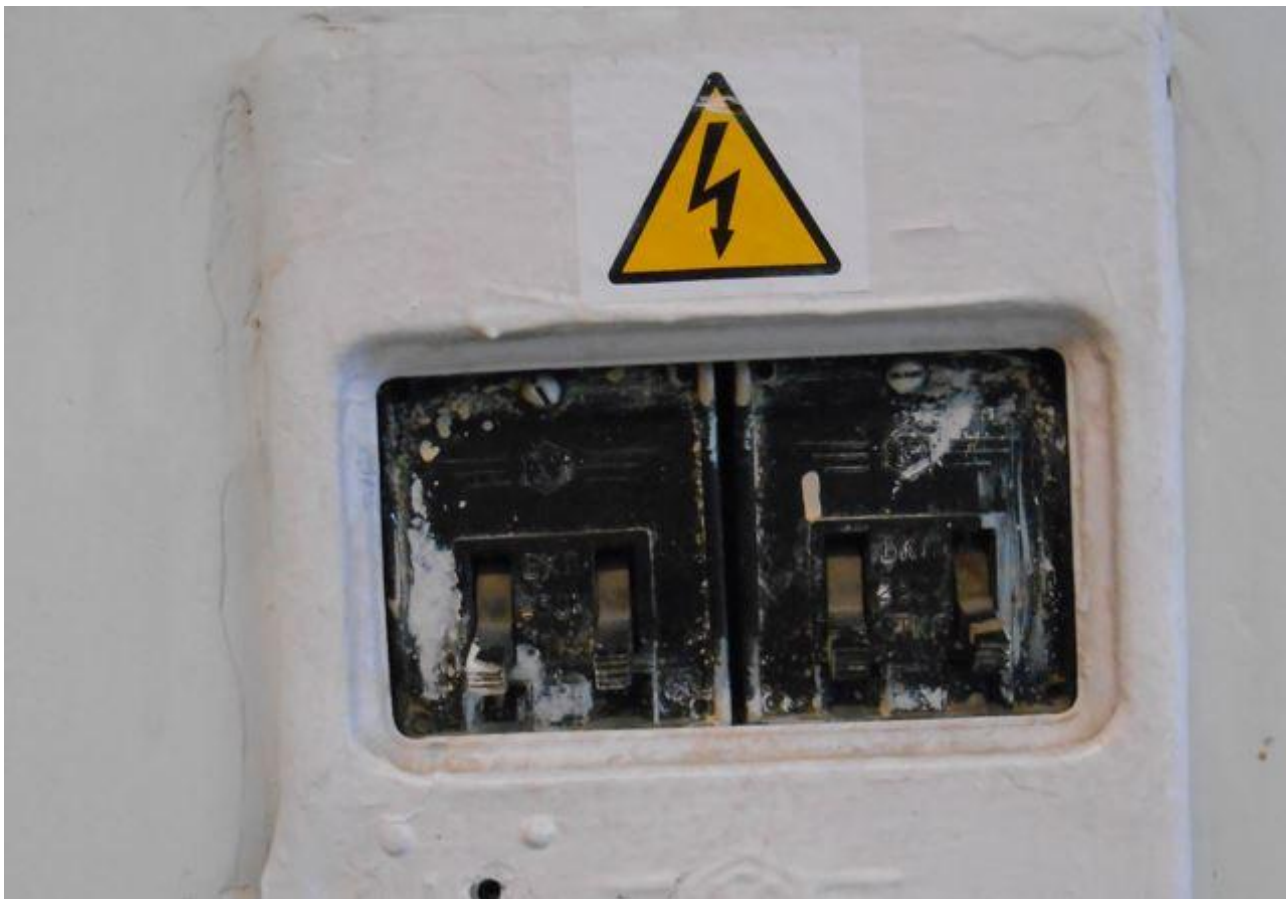
Рисунок 3.9 - Устаревший открытый групповой щиток

Далее, были изучены групповые щитки на этажах (представлены на рисунках 3.9 и 3.10). Несмотря на то, что конструкцией щитков предусмотрено их запираение во избежание доступа к управлению системой электроснабжения крыла здания неквалифицированных граждан, все рассмотренные щитки были открыты для свободного доступа, что противоречит пункту 3.12 [14].

Таким образом, силовая розеточная сеть не удовлетворяет требованиям ремонтпригодности и правилам пожарной безопасности. Необходима ее стандартизация и приведение к требованиям существующих на настоящий момент стандартов.

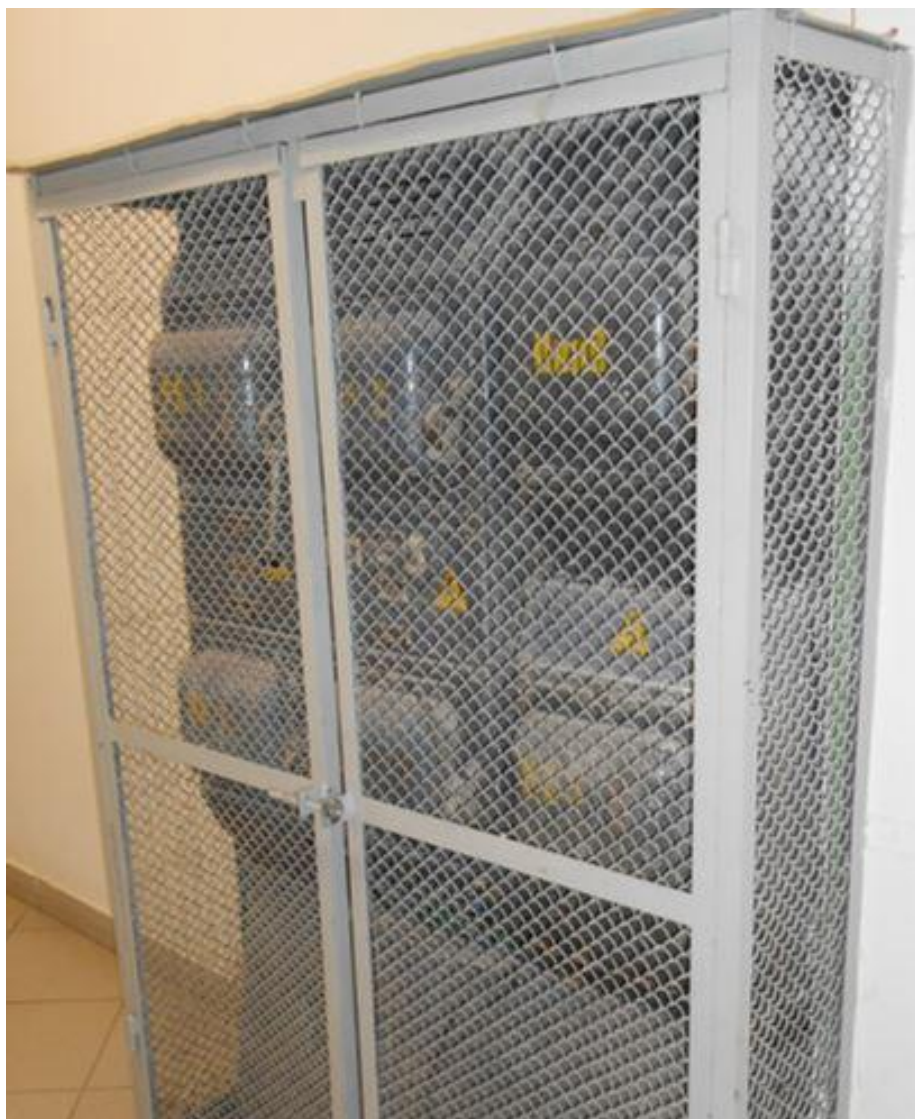
Рисунок 3.11 – Нефункциональное распределительное устройство

Кроме того, в коридоре 4-го этажа было обнаружено РУ, огороженное сеткой рабицей. По информации, полученной от главного энергетика ТГУ, данное устройство ранее обеспечивало электроснабжение учебных и исследовательских лабораторий кафедр «Общая физика» и «Нанотехнологии и материаловедение», но на настоящий момент не используется. В соответствии с [15] данное оборудование должно подлежать демонтажу. Внешний вид устройства представлен на рисунке 3.11.

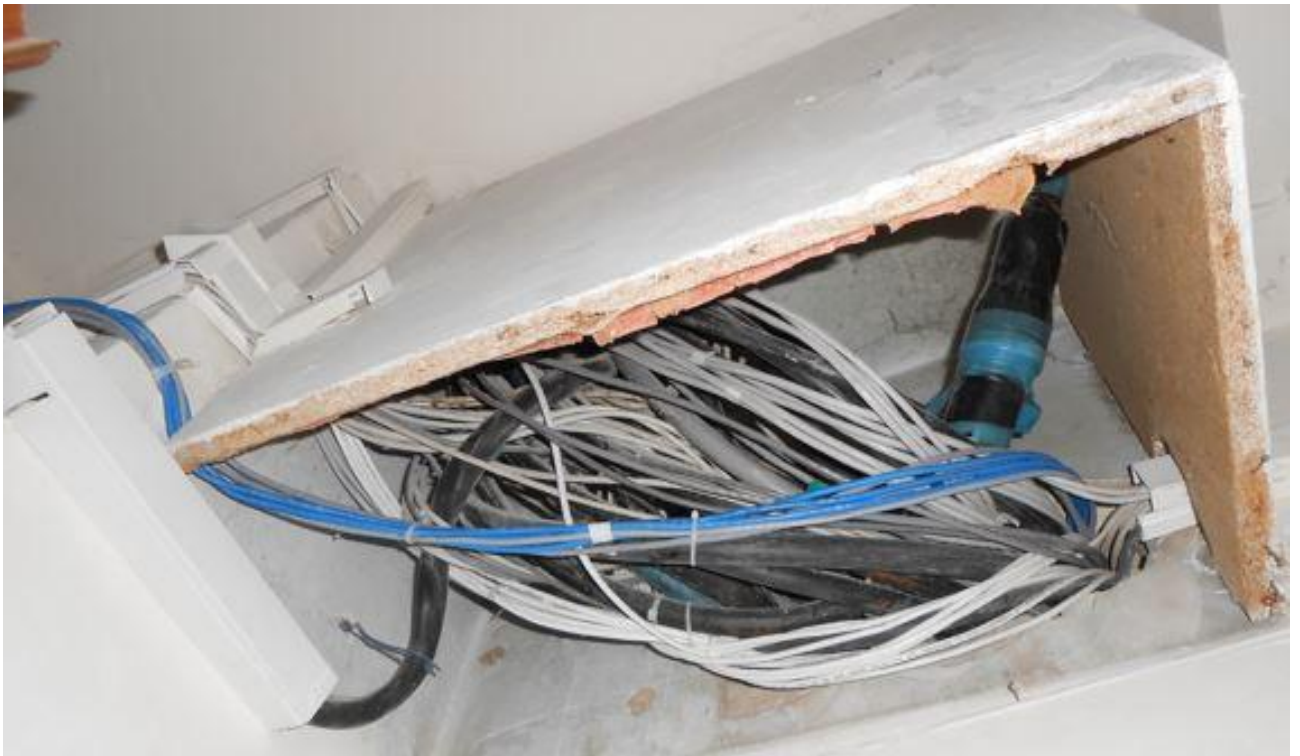
Рисунок 3.12 – Большое количество проводов в одном лотке

Это влечет за собой вероятность нарушения связи систем здания при возникновении пожара в кабельном канале, а большое количество различных проводов (рисунок 3.13) значительно снижает ремонтпригодность и повышает риск ошибок персонала.
