МАГИСТЕРСКАЯ ДИССЕРТАЦИЯ

на тему Оценка влияния водного раствора хлорида кальция
на прочность бетона

1 Теоретические данные о коррозии и восстановлении железобетонных элементов конструкций здания

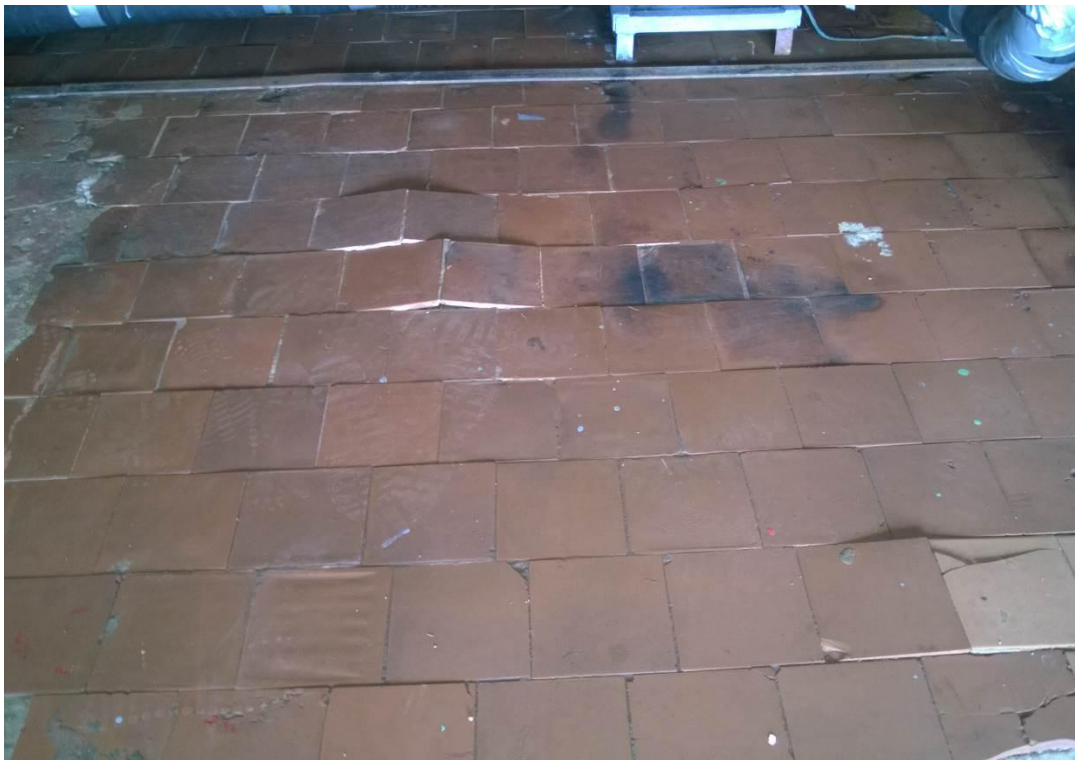
Рисунок А.2 – Выпирание плитки пола на отм. +4.200

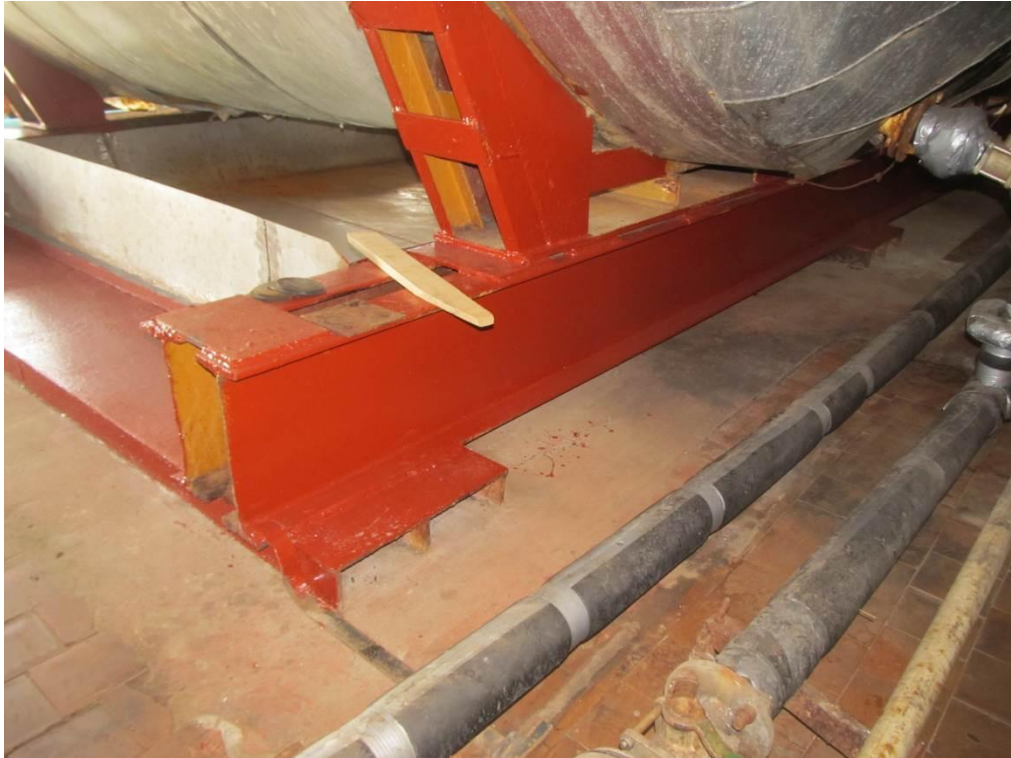
Рисунок А.3 – Узел передачи нагрузки со стальной рамы на плиты перекрытия в осях «25-26»

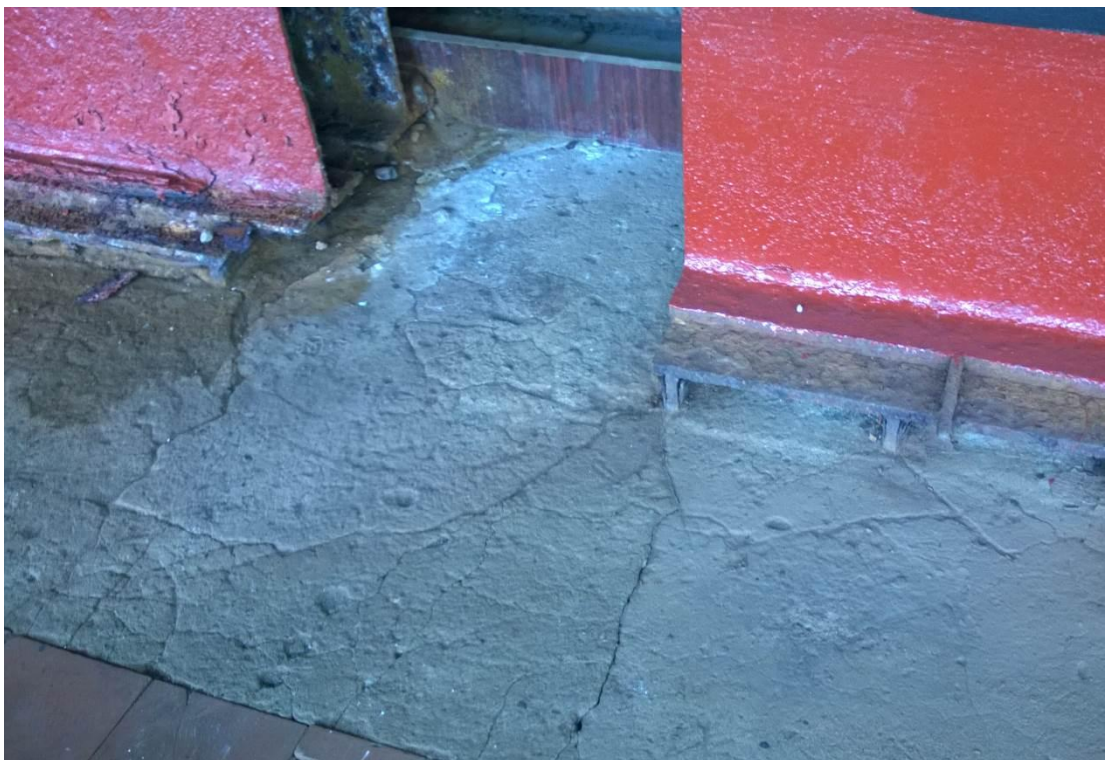
Рисунок А.4 – Деформационный шов по стальной опорной раме по оси «28»

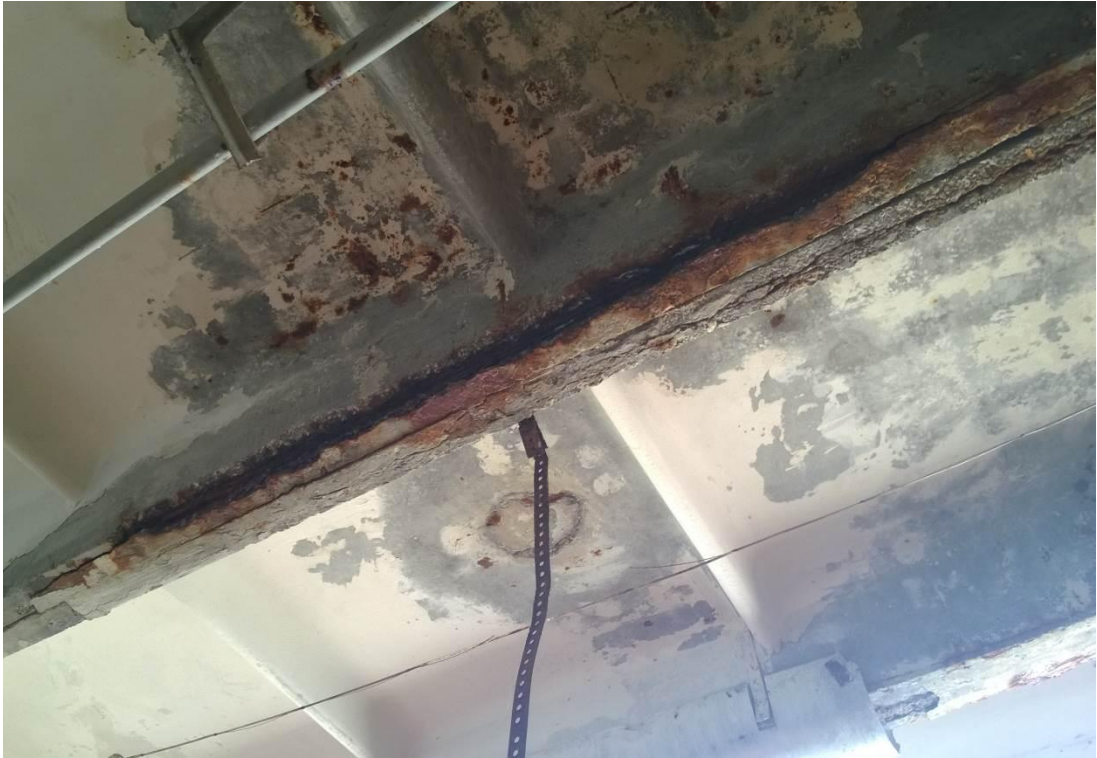
Рисунок А.5 – Коррозия арматуры. Разрушение защитного слоя бетона плит перекрытия на отм. +3.300

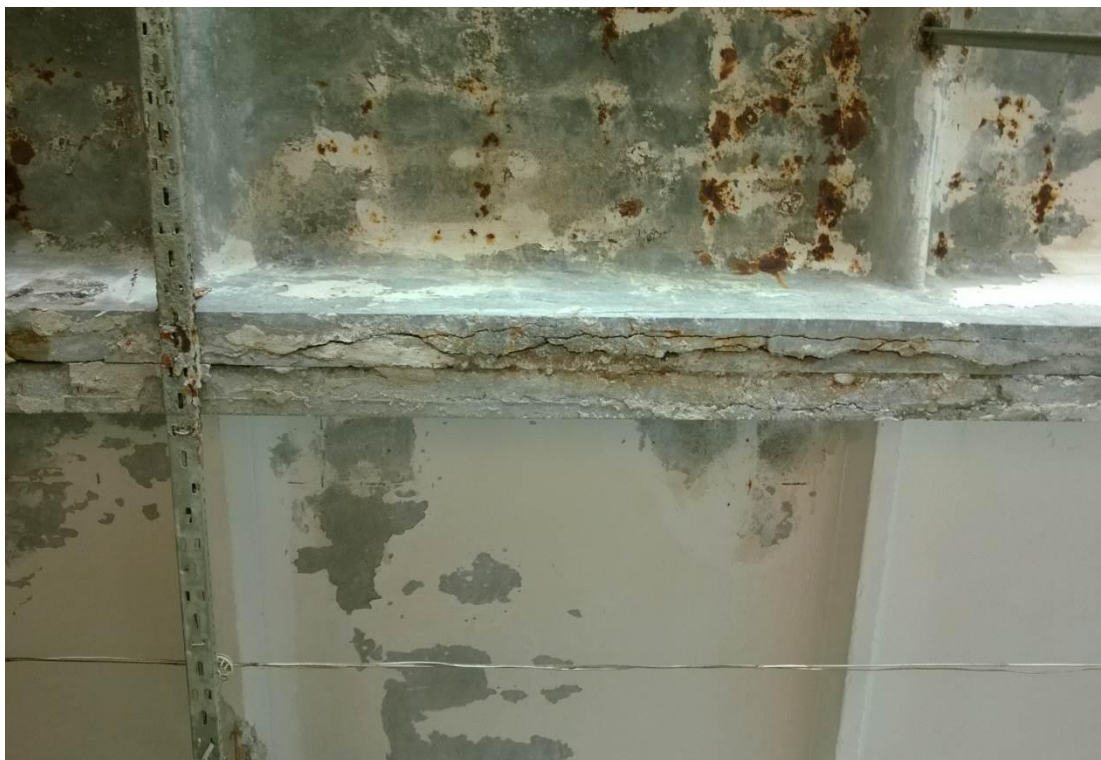
Рисунок А.6 – Разрушение защитного слоя ребер плит перекрытия на отм. +3.300. Коррозия арматуры плитной части

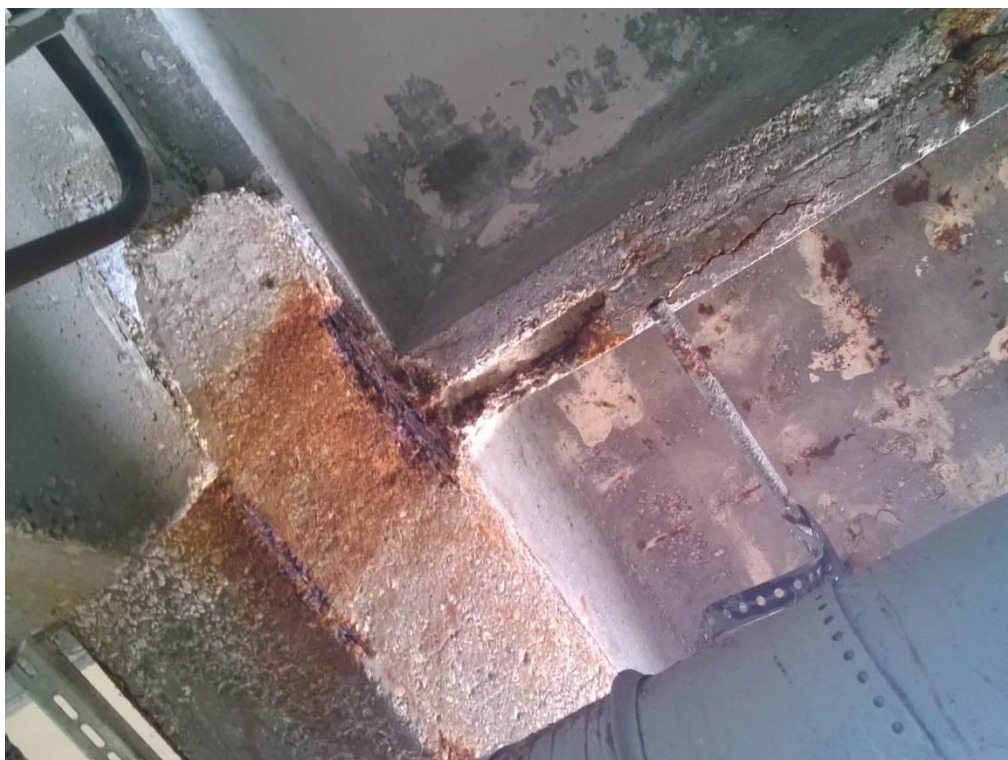
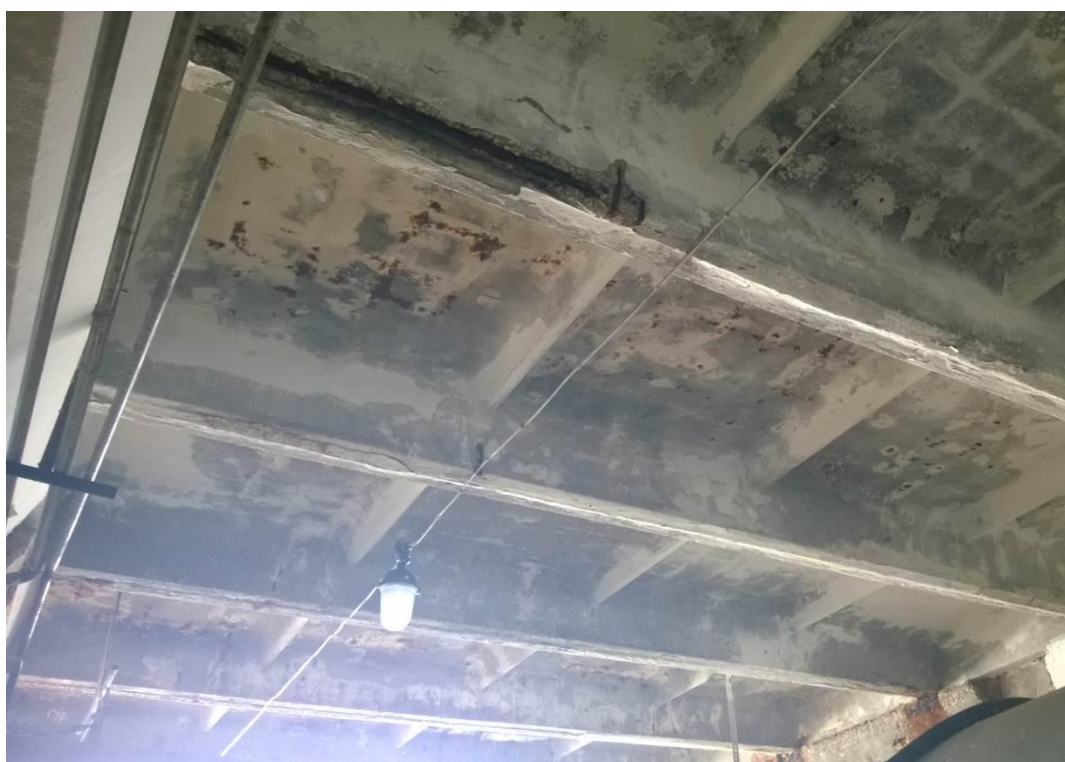
Рисунок А.7 – Разрушение защитного слоя бетона плиты перекрытия в опорной зоне

Рисунок А.8 – Разрушение защитного слоя бетона плиты перекрытия в опорной зоне

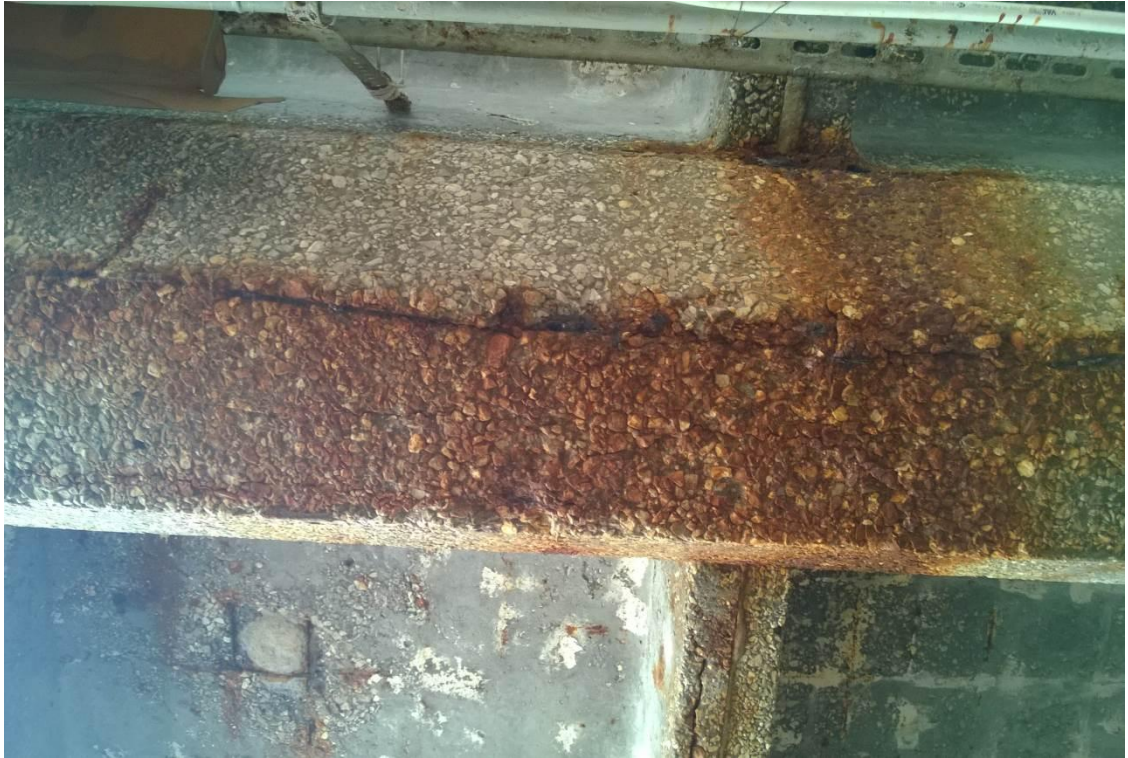
Рисунок А.9 – Коррозия ригеля в осях «У-Ф/26». Деструкция цементного камня. Обнажение крупного заполнителя

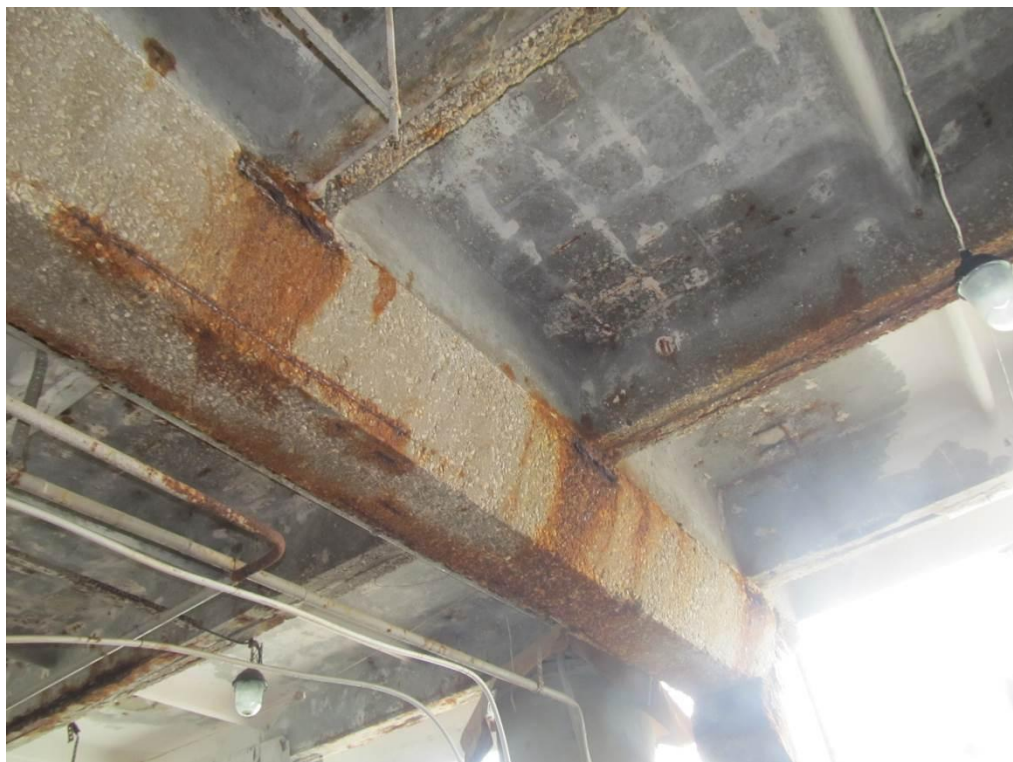
Рисунок А.10 – Коррозия ригеля и закладных деталей

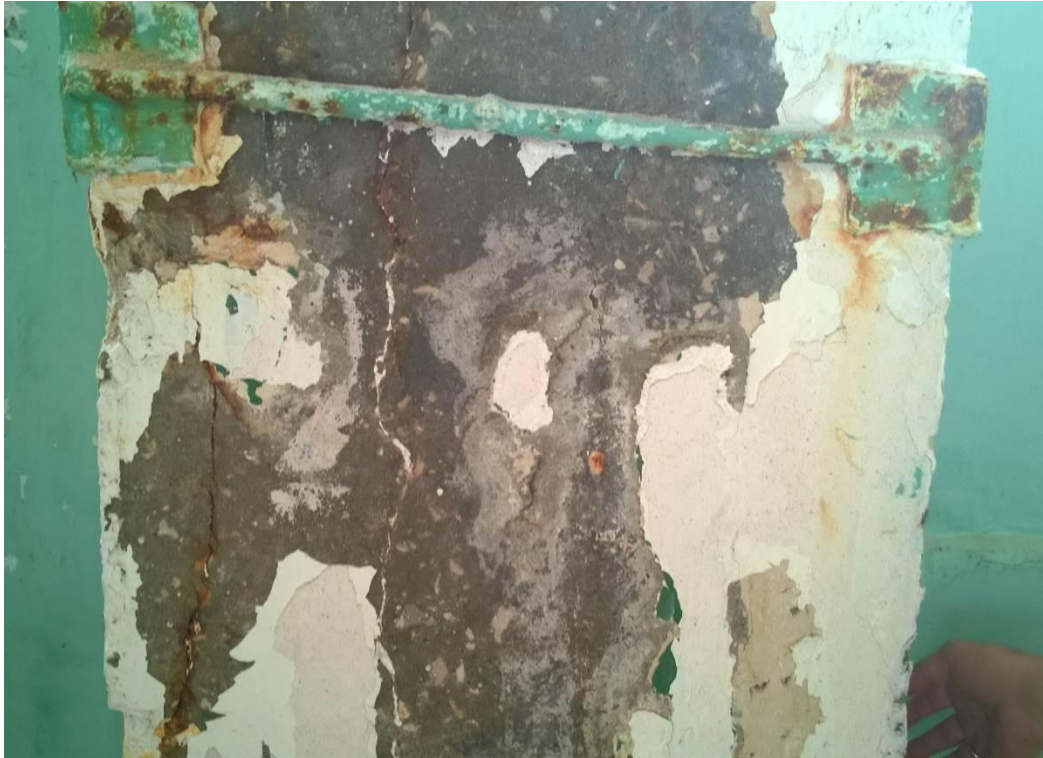
Рисунок А.11 – Коррозия колонны в осях «Ф/26». Разрушение защитного слоя бетона

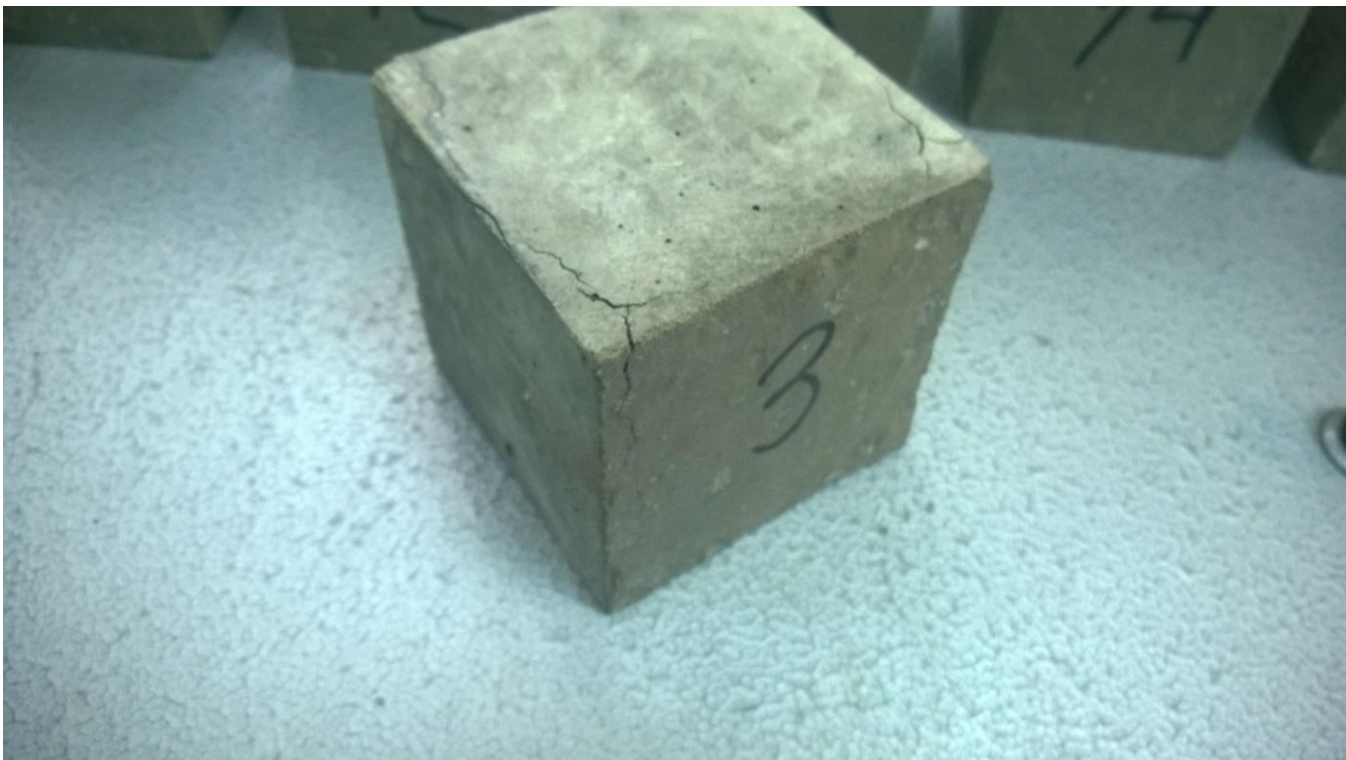
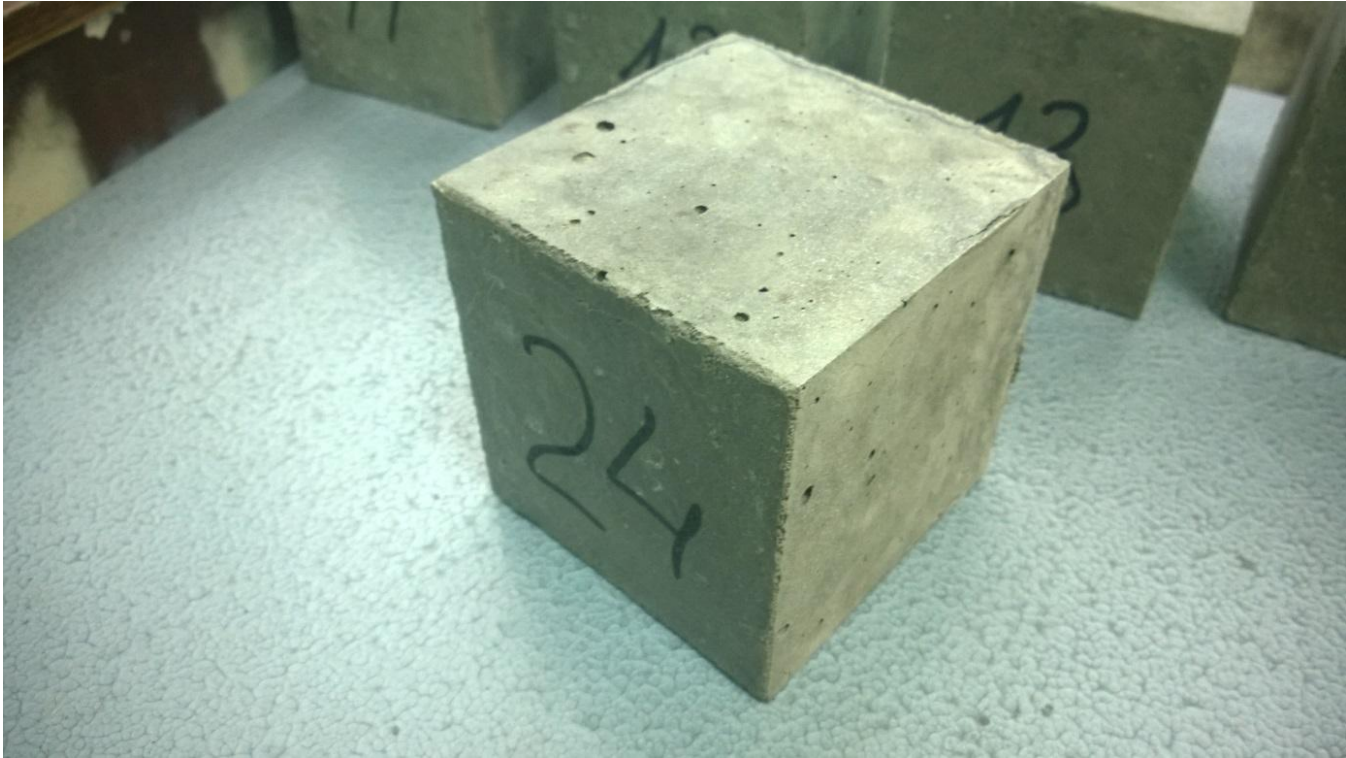
Рисунок Б.5 – Образование повреждений по образцам-кубам

Рисунок Б.6 – Образование повреждений по образцам-кубам

Рисунок Б.7 – Образование повреждений по образцам-кубам

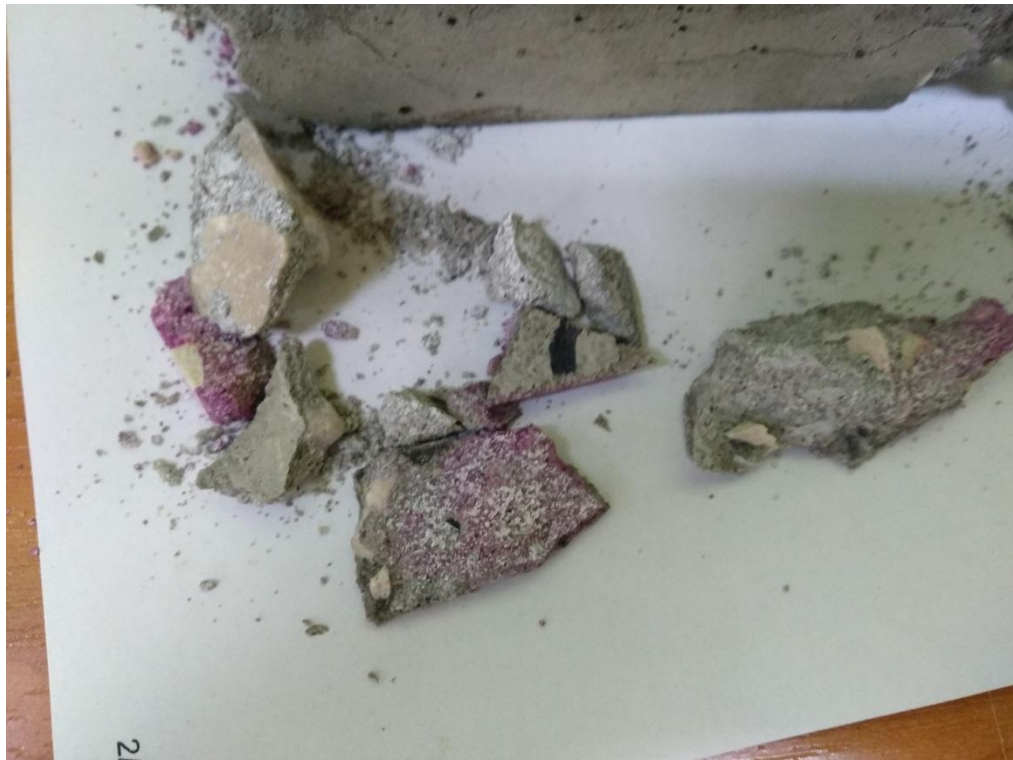
Рисунок Б.8 – Кристаллизация продуктов коррозии

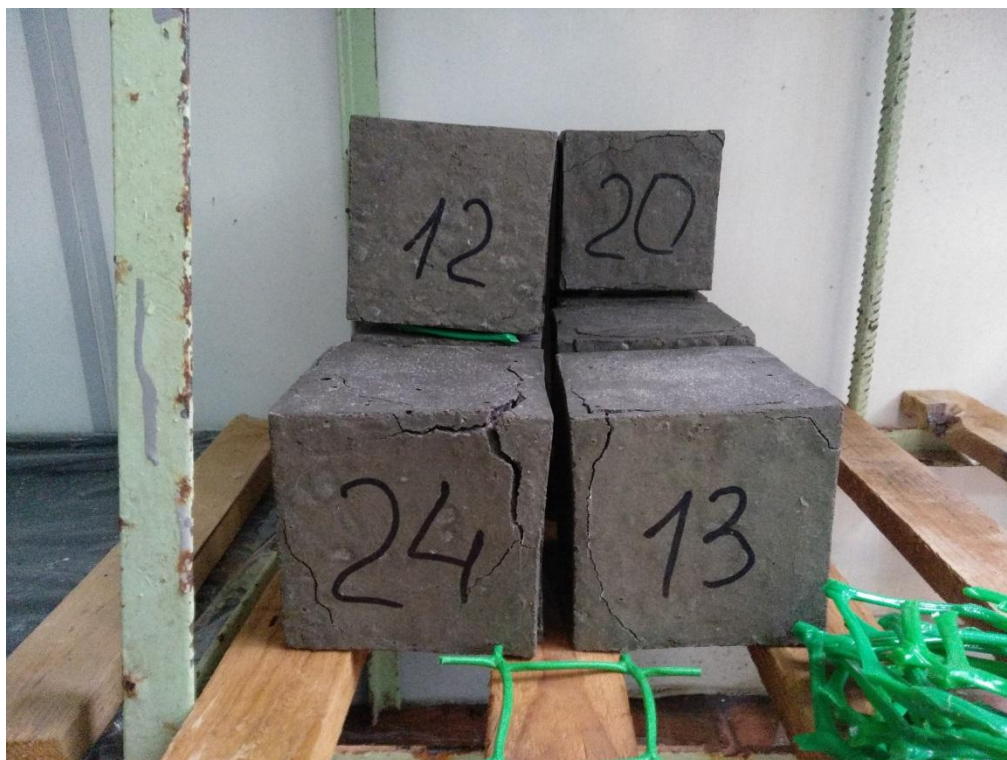
Рисунок Б.9 – Образование повреждений по образцам-кубам после 11 циклов

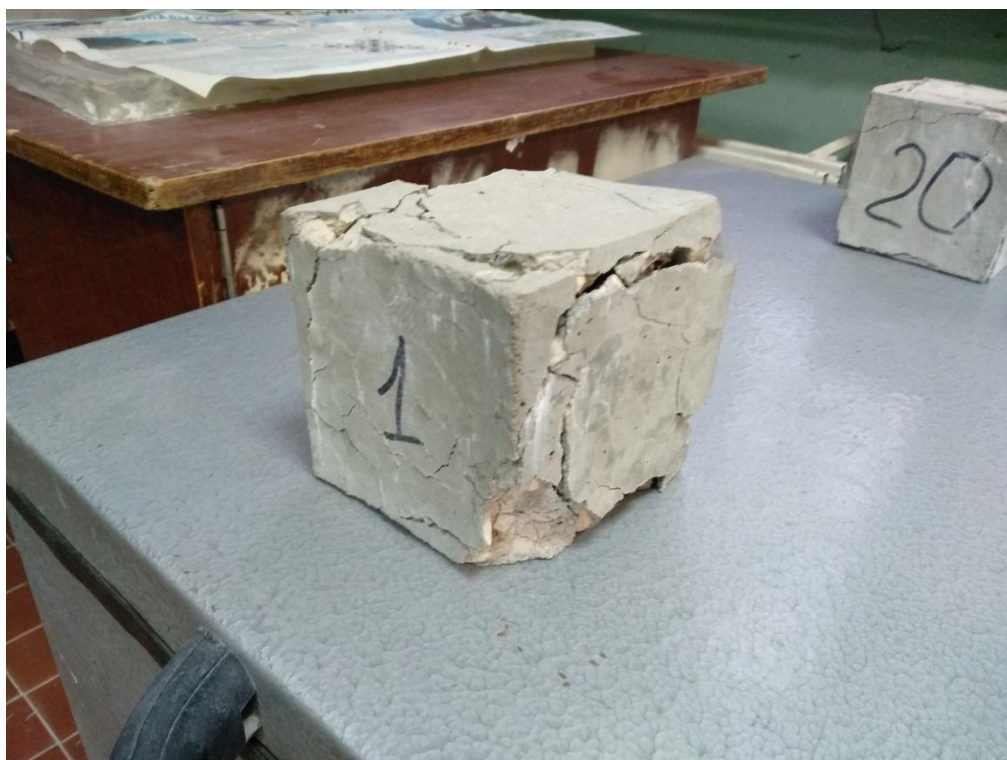
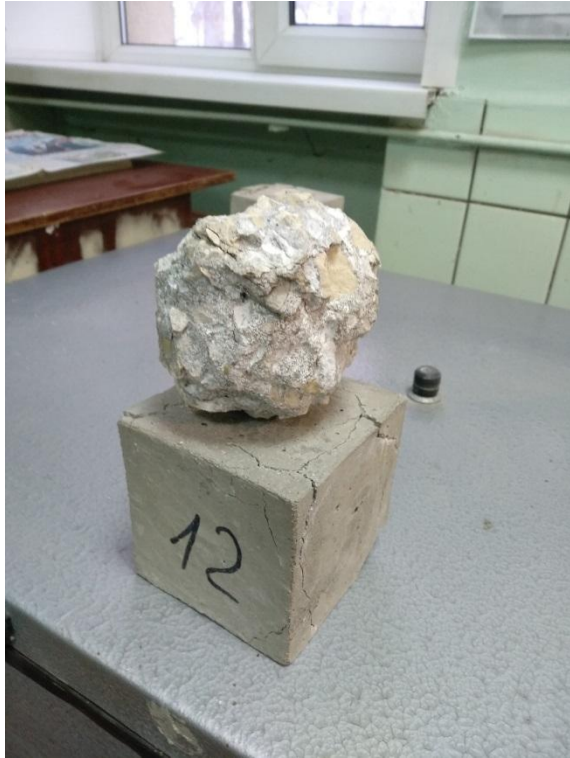
Рисунок Б.10 – Разрушение образца-куба после 14 циклов

Рисунок Б.11 – Разрушение образца-куба после 14 циклов

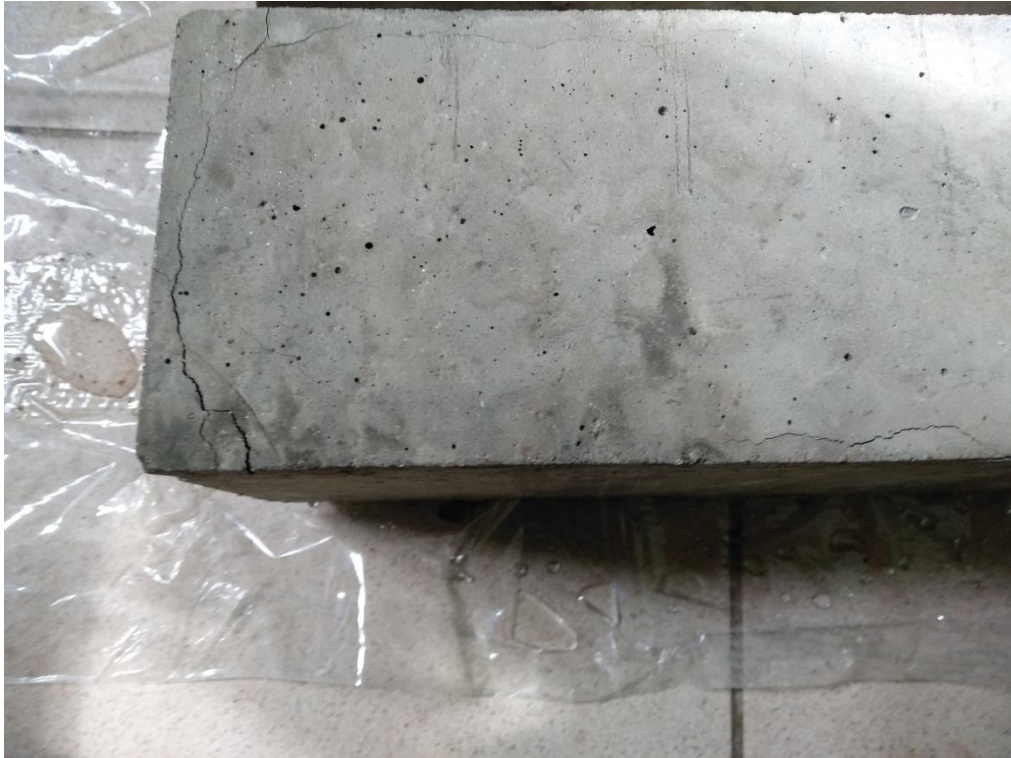
Рисунок В.3 – Образование трещин на образцах-призмах

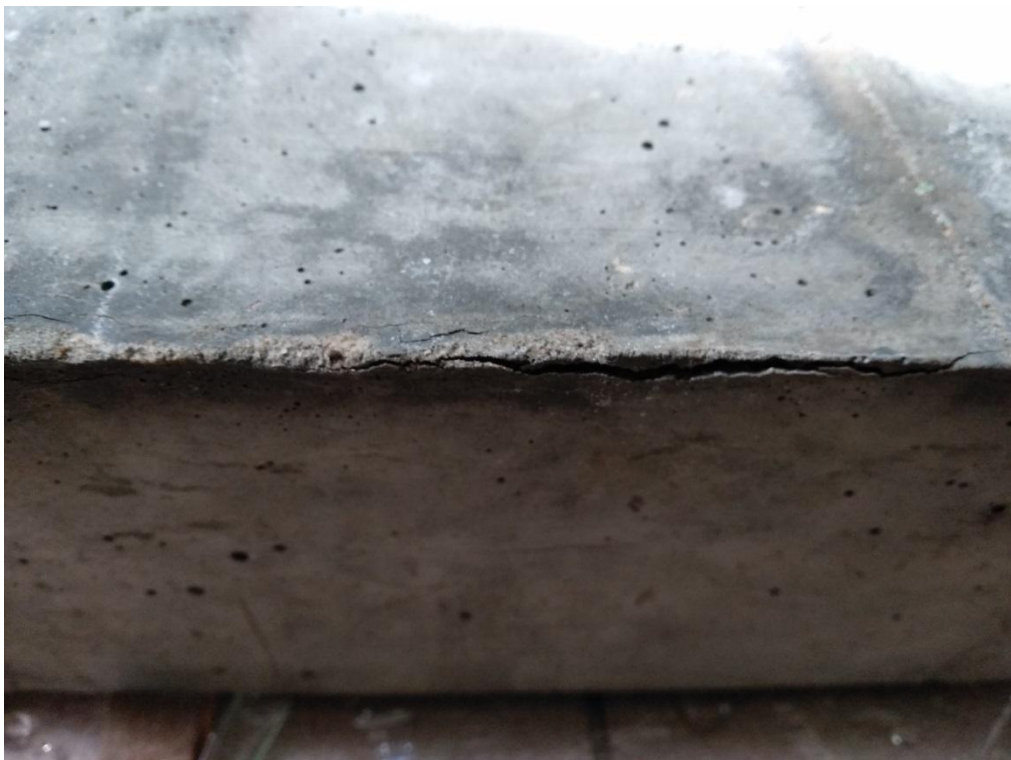
Рисунок В.4 – Образование дефектов на образцах-призмах
