ВЫПУСКНАЯ КВАЛИФИКАЦИОННАЯ РАБОТА (МАГИСТЕРСКАЯ ДИССЕРТАЦИЯ)

на тему Повышение энергоэффективности системы электроснабжения в
рамках капитального ремонта главного корпуса Тольяттинского
государственного университета

Итак, целью обследования является предварительное (визуальное) определение фактического технического состояния инженерных сетей и разработка рекомендаций для устранения выявленных дефектов и последующей корректировки проектной и рабочей документации по объекту «Главный корпус Тольяттинского государственного университета».

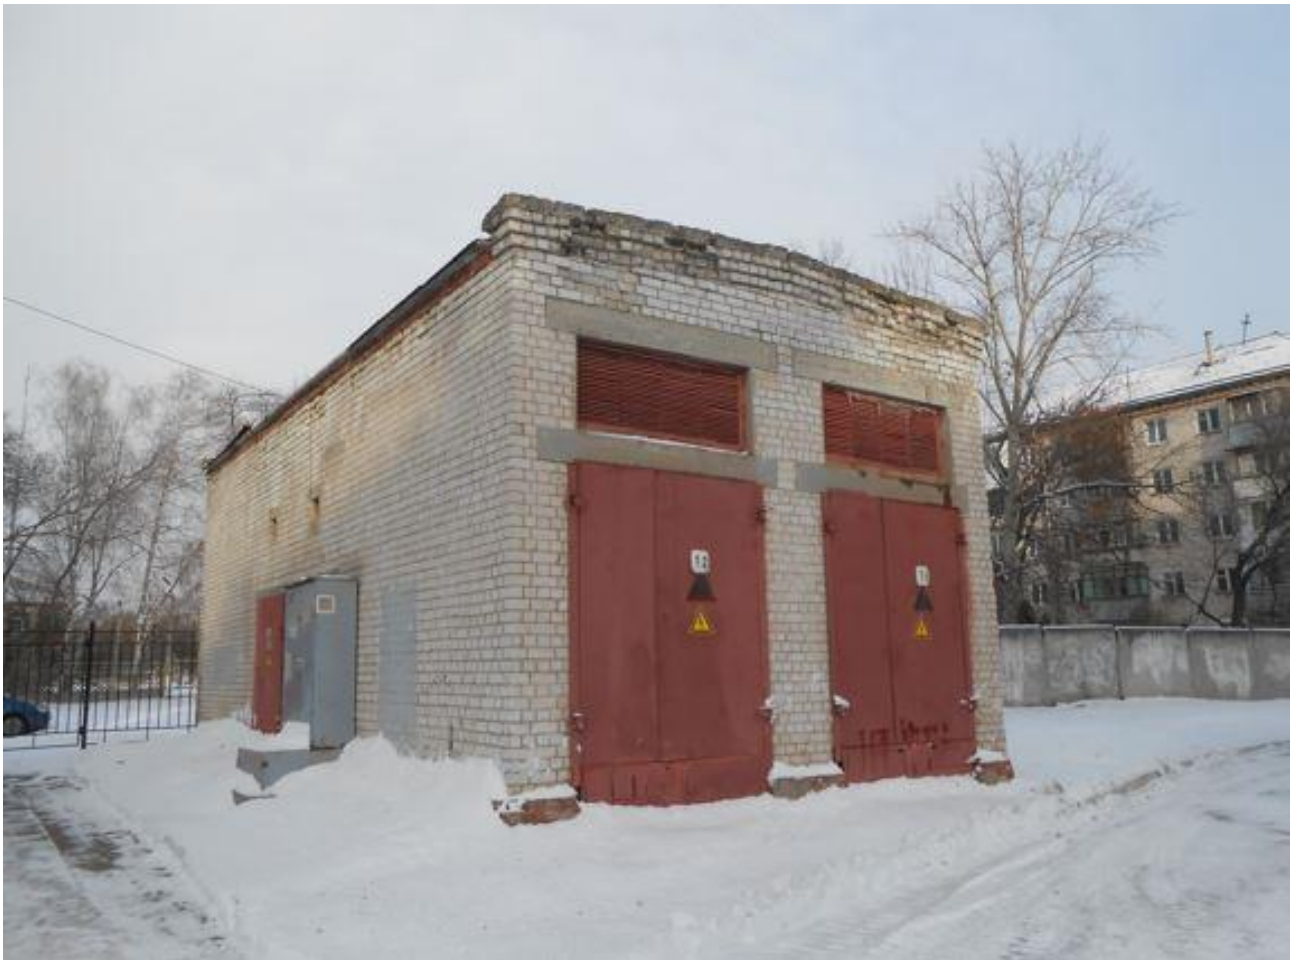
Рисунок 5 – Основной источник питания главного корпуса ТГУ

- Для ВРУ 1: от фидерных выключателей 2 и 8. Присоединение выполнено кабелем АСБ 2(3x150+1x50) длиной 158 м.
- Для ВРУ 2: от фидерных выключателей 5 и 13. Присоединение выполнено кабелем АСБл 2(4x150) длиной 160 м.

В соответствии с данными [23] и здравым смыслом, эксплуатация кабельной продукции, двукратно выработавшей свой эксплуатационный ресурс не только нецелесообразна, но и недопустима, так как увеличивает шанс возникновения аварийной ситуации. Это является крайне нежелательным в рамках обеспечения презентабельности главного корпуса ТГУ в лице гостей и абитуриентов ВУЗа.

В ходе изучения документации, предоставленной специалистами службы главного инженера ТГУ, выявлено, что данная трансформаторная подстанция с юридической точки зрения эксплуатируется ПАО «Самараэнерго». От нее подстанции осуществляется питание вводно-распределительных устройств.

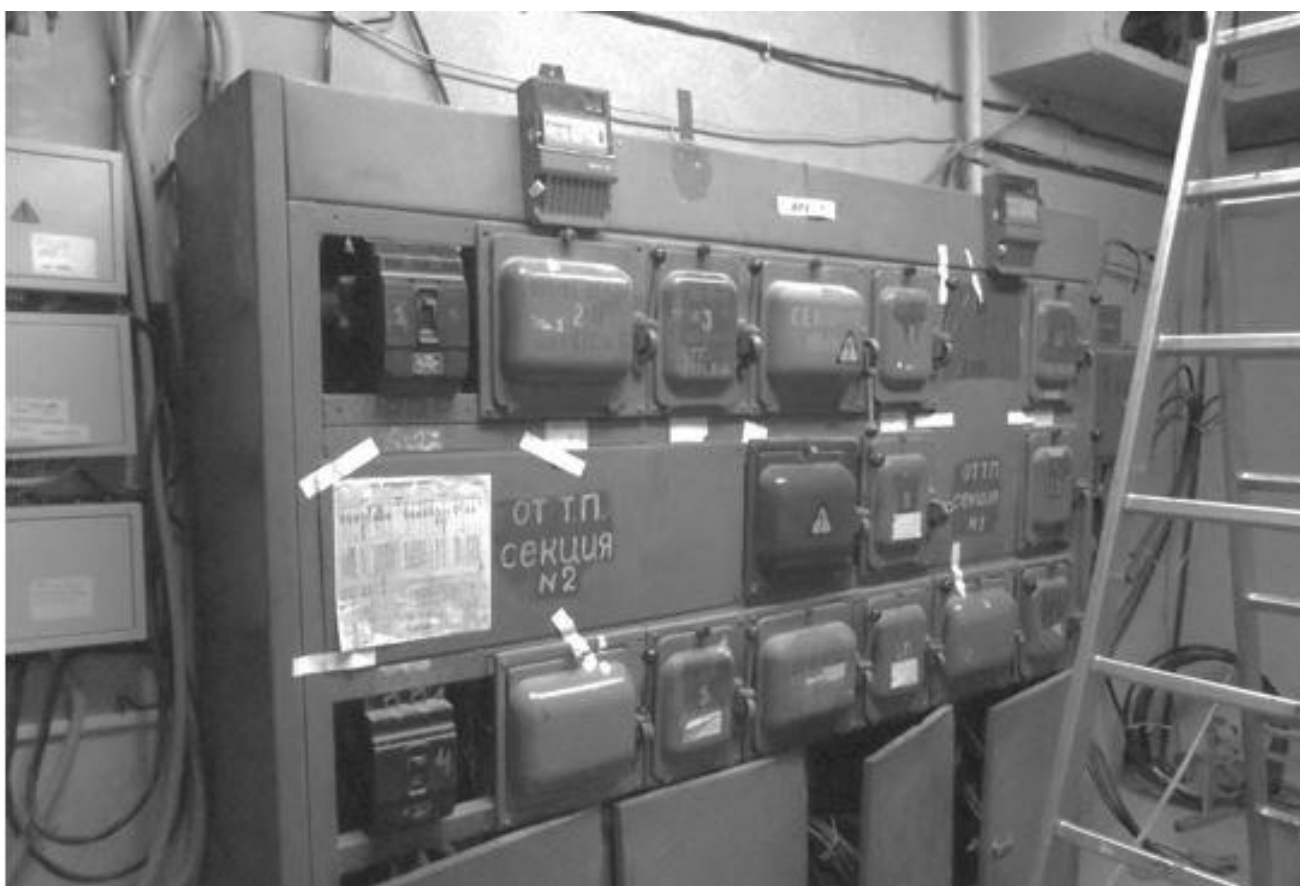
Рисунок 6 – Вводно – распределительное устройство №1

Как можно увидеть на рисунке 8, «население» электрощитовой состоит вперемешку как из нового, так и из старого оборудования, оставшегося в эксплуатации еще со времен постройки корпуса.

В соответствии с [26], нахождение оборудования в подобном состоянии - недопустимо, а комплекс ВРУ-1 в целом нуждается в реконструкции, либо полной замене иным оборудованием.

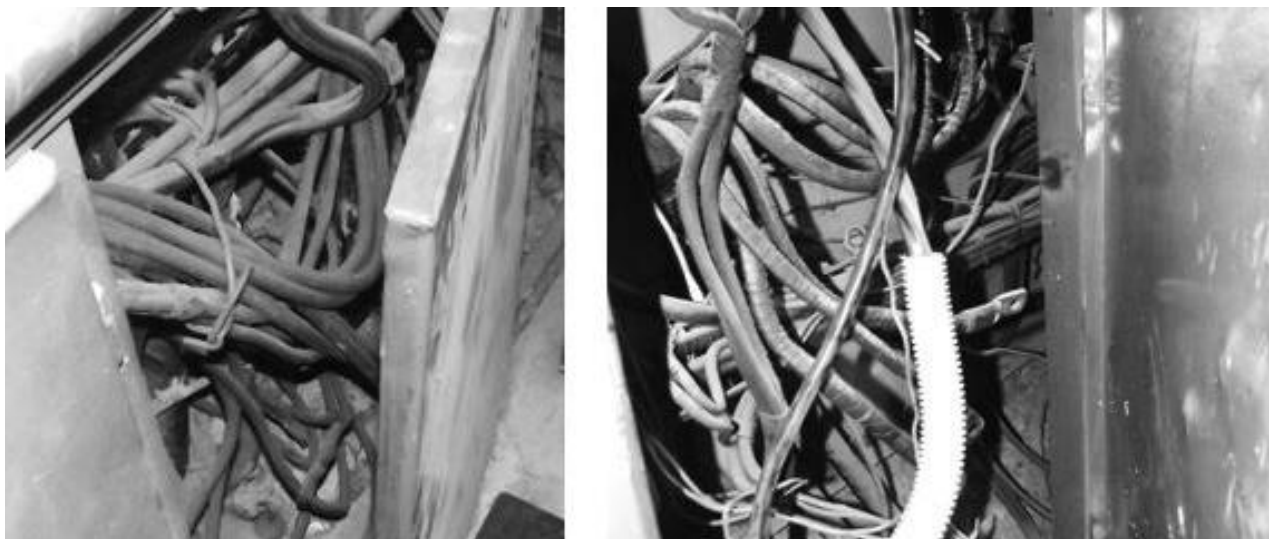
Рисунок 9 – Электрические соединения внутри ВРУ-1

Серьезная путаница проводов внутри ВРУ-1 наглядно доказывает, что перфекционизм не является отрицательной чертой человеческой личности (рисунок 9). Ремонт сети, проложенной таким образом, крайне проблематичен.

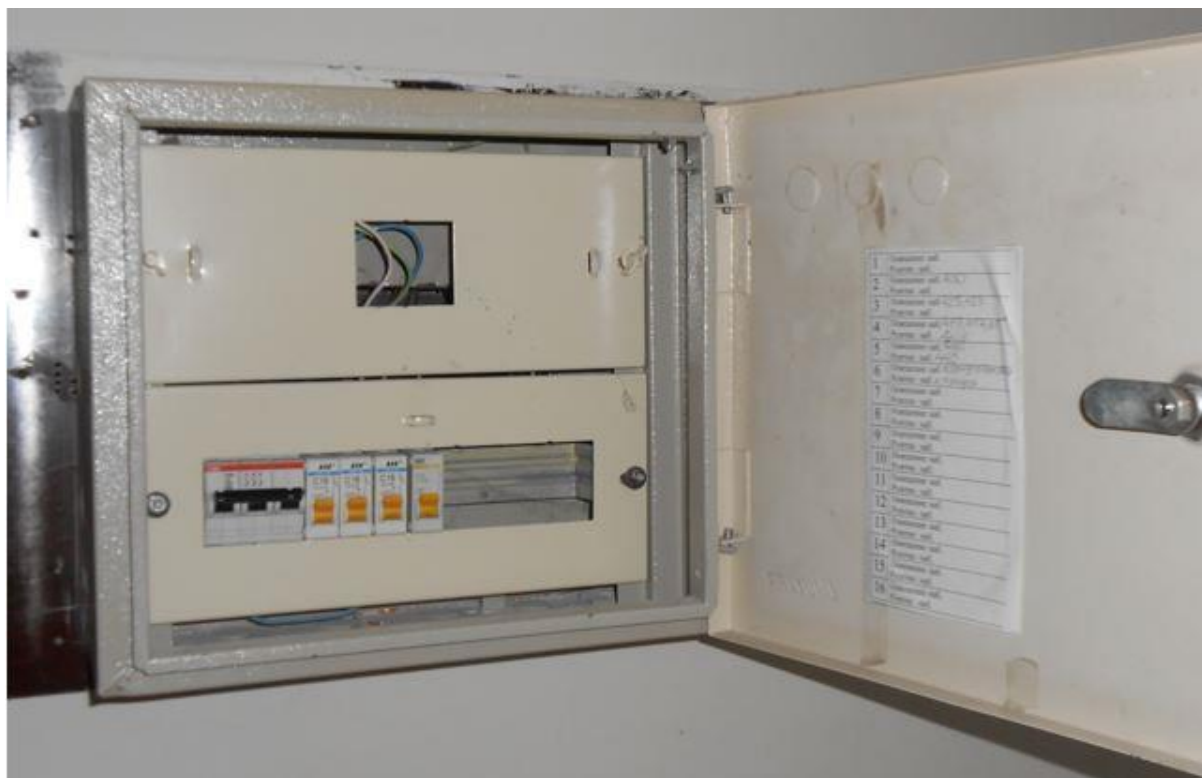
В качестве проводников по большей части использованы алюминиевые провода и кабели за время почти 55-ти лет эксплуатации значительно выработавшие свой ресурс, из-за чего происходят периодические аварии. Такая ситуация является тем более неприятной в связи с тем, что нормируемый срок эксплуатации алюминиевой проводки составляет не более 20 лет, а их изоляции – не более 30-ти.

Групповые этажные щитки представляют из себя пестрый конгломерат технических решений, большинство из которых, однако, противоречит самому термину «безопасность» по причине отсутствия закрывающих крышек или неисправности защитных кожухов, как это изображено на рисунках 10 и 11. Это противоречит пункту 3.12 [6]

Рисунок 10 - Устаревший открытый групповой щиток

Рисунок 11– Современный открытый групповой щиток

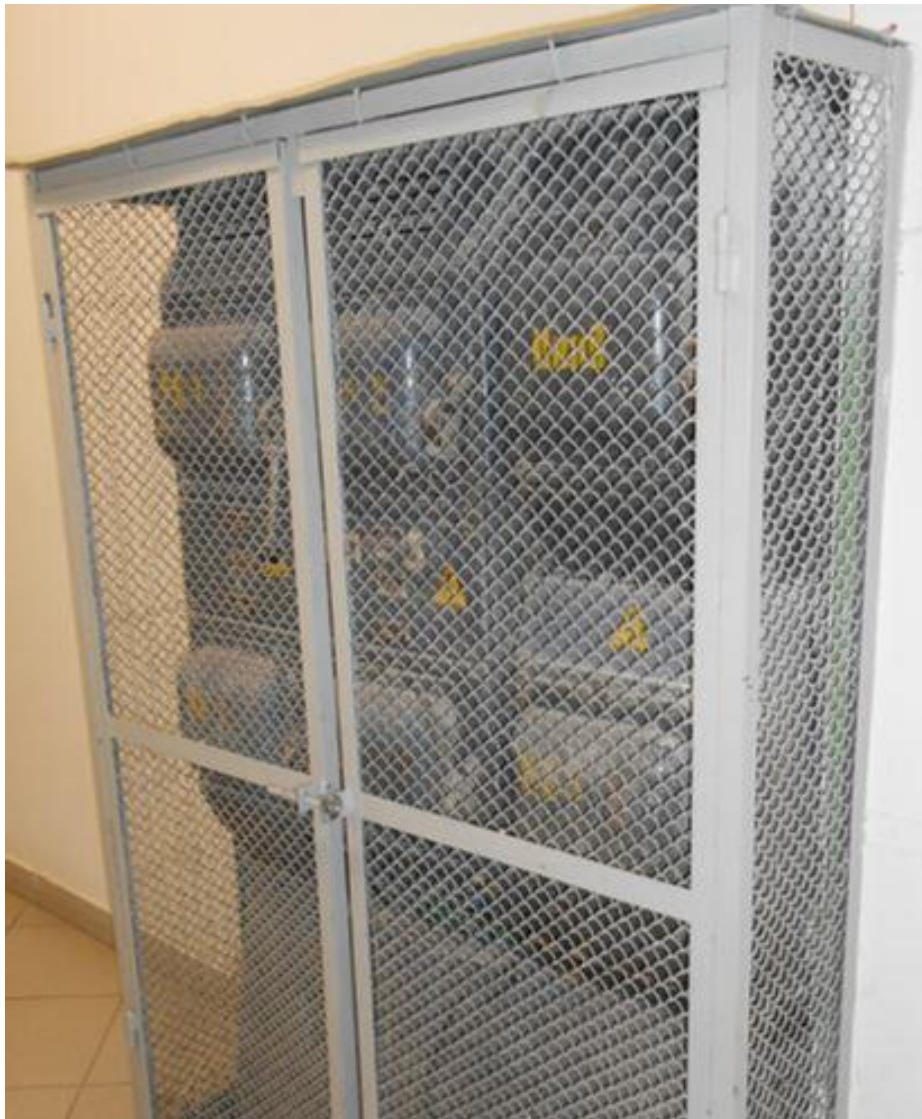
Рисунок 12 – Нефункциональное распределительное устройство

Помимо вышеизложенного, в коридоре четвертого этажа главного корпуса было обнаружено загадочное распределительное устройство, от которого вот уже давно ничего не питается. В результате исторических изысканий было выявлено, что данное устройство некогда являлось основным источником питания лабораторий кафедры «Общая физика», однако после упразднения большей части лабораторий, осталось не у дел и теперь доживает свой срок в качестве немого памятника ушедшей эпохе. В соответствии с [8] данное оборудование нужно демонтировать, а в соответствии с практической жилкой – после демонтажа продать.

Внешний вид устройства представлен на рисунке 12.

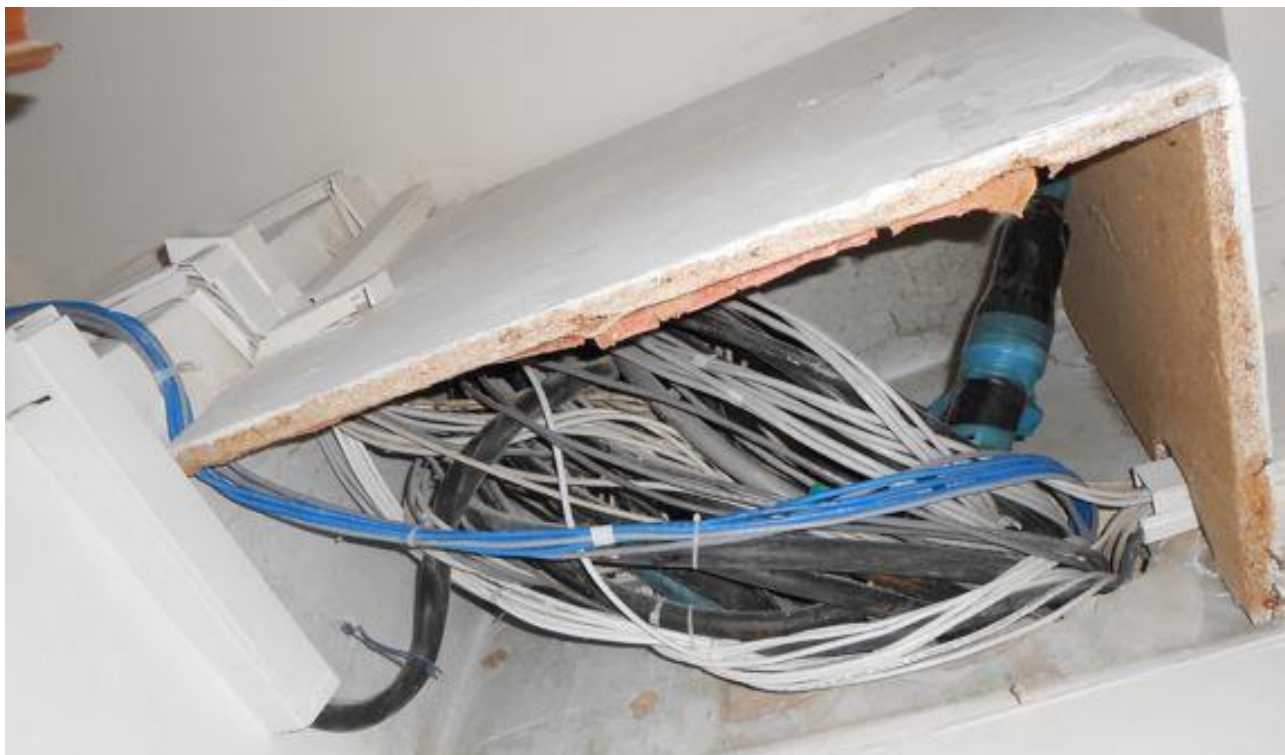
Проводники этих сетей прокладывались в разное время в рамках комплексов мероприятий по обеспечению пожарной безопасности и информатизации рабочей среды здания. Как правило, они проложены открытым способом в кабельных лотках, закрепляемых на стенах здания. Поскольку в течение длительного времени происходило изменение количества проводов, а некоторые из них подвергались замене, кабельные каналы на настоящий момент большей частью пришли в негодность как с эстетической точки зрения, так и с точки зрения надежности связи (рисунок 15), так как в них вновь проводимые силовые цепи соседствуют со слаботочными.

Рисунок 15– Большое количество проводов в одном лотке

Это ведет к наведению помех в проводах типа УТР, в особенности, класса 4 и ниже, как обладающих недостаточной степенью защиты [24]

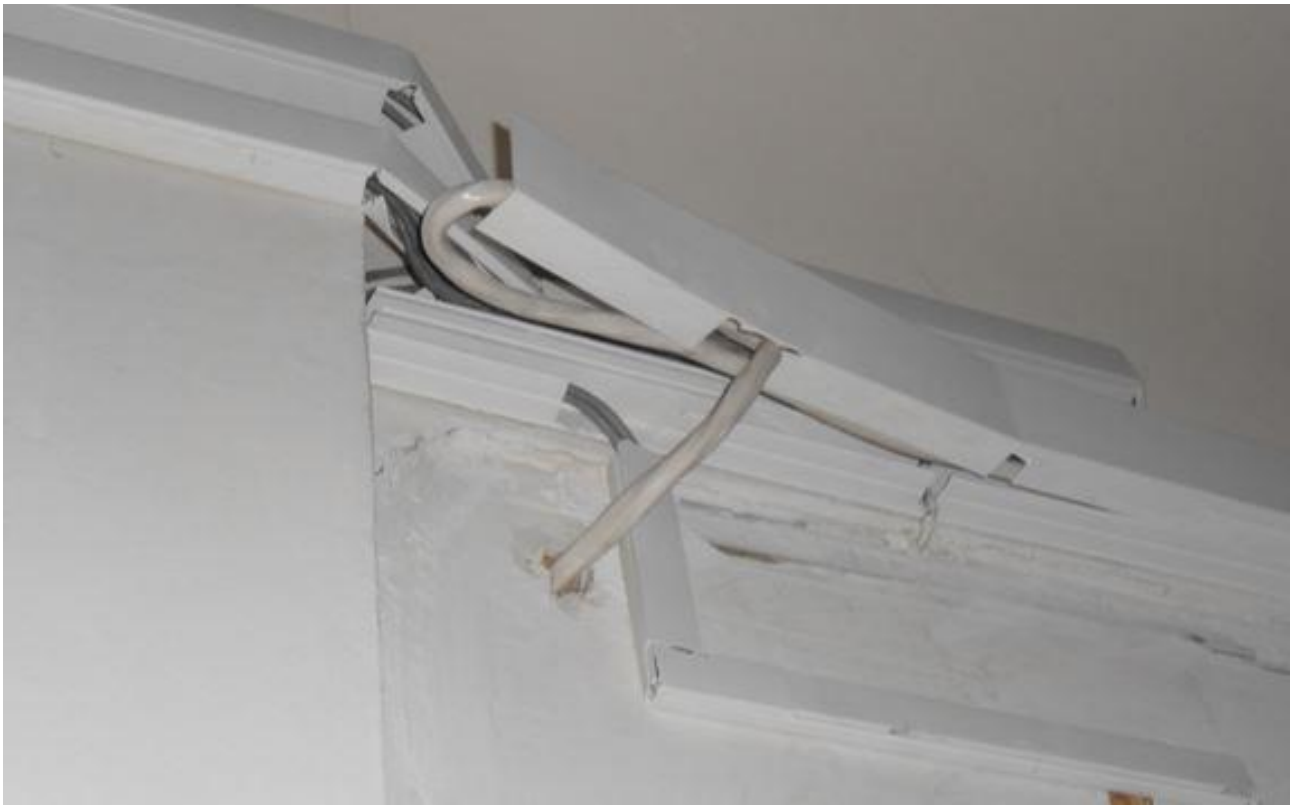
Рисунок 16 – Вышедший из строя кабельный канал

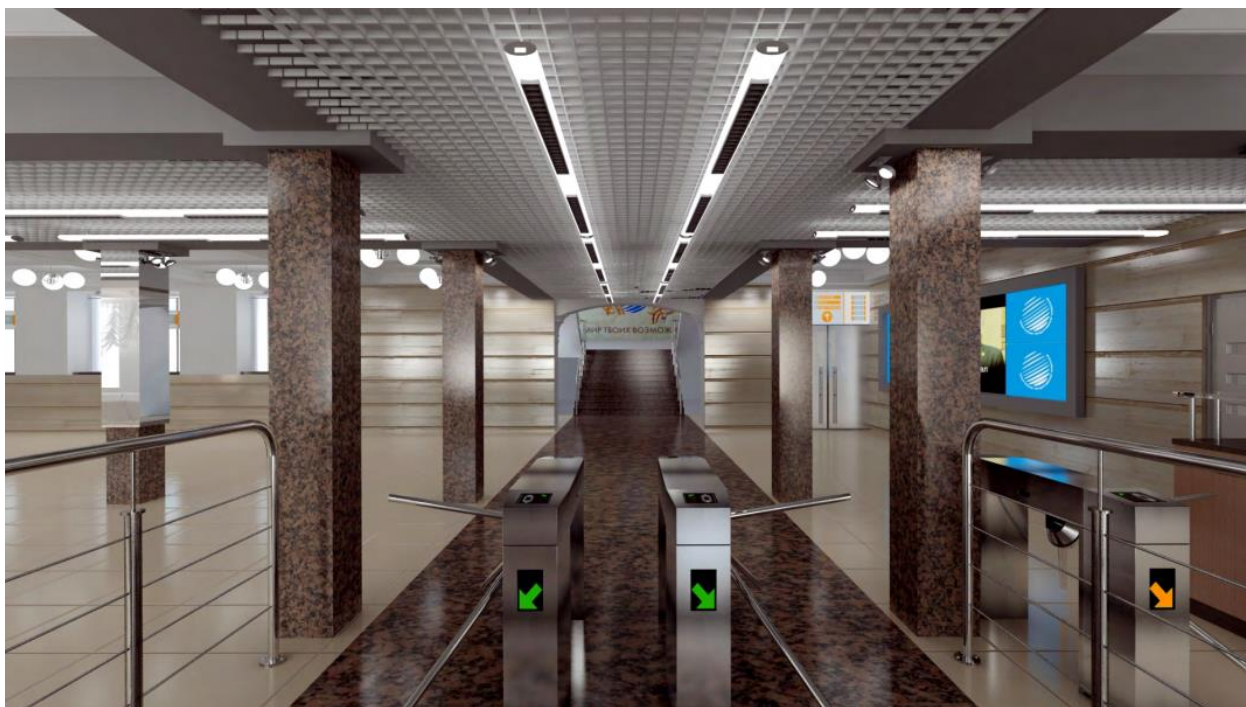
Рисунок 17 – Холл первого этажа главного корпуса ТГУ

Кроме вышеизложенного, необходимо также определить конструктивные особенности установки рассматриваемого осветительного оборудования. Дело в том, что в рамках капитального ремонта планируется прибегнуть к гибридной потолочной конфигурации. В связи с этим, потолки в аудиториях высотой 5,45 м выполняются навесными, применением модулей «Армстронг». Схожим образом планируется выполнить и потолки в коридорах, однако здесь будут использованы плиты типа «Грильято». Пример визуализации внешнего вида холла главного корпуса ТГУ приведен на рисунке 17

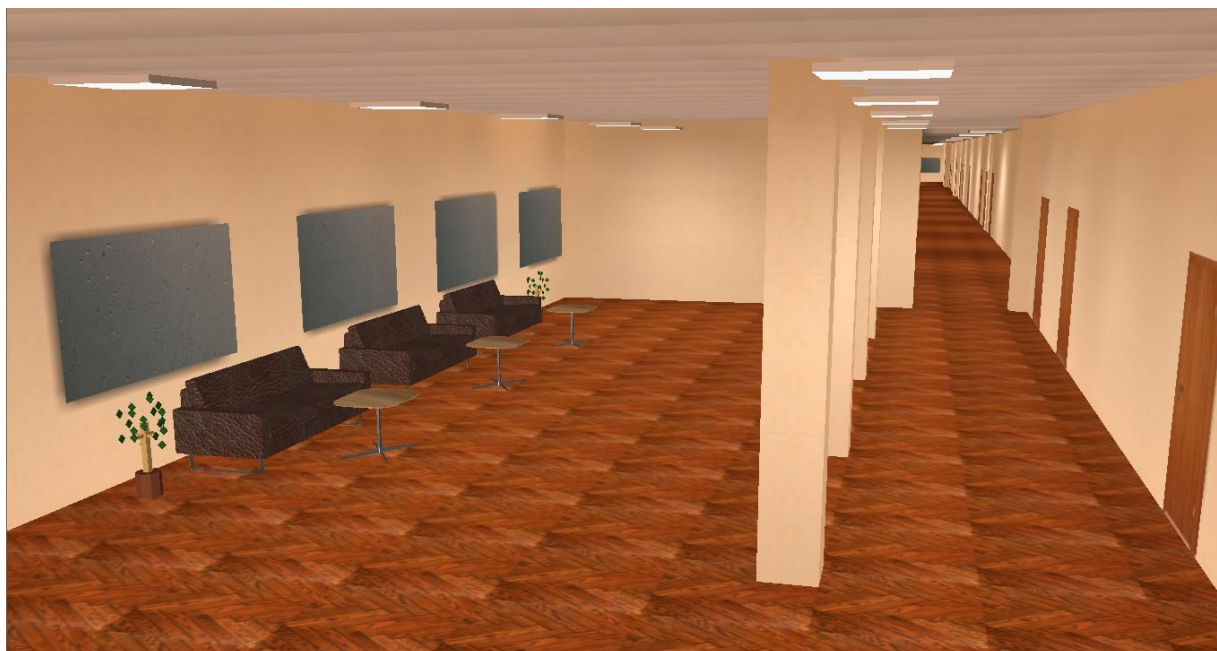
Рисунок 18 – Трехмерная визуализация холла второго этажа здания

На рисунке 18 представлены результаты визуализации светотехнического проекта рекреационного пространства (части коридора) второго этажа главного корпуса. По таблице 3, это – помещение ПК2.

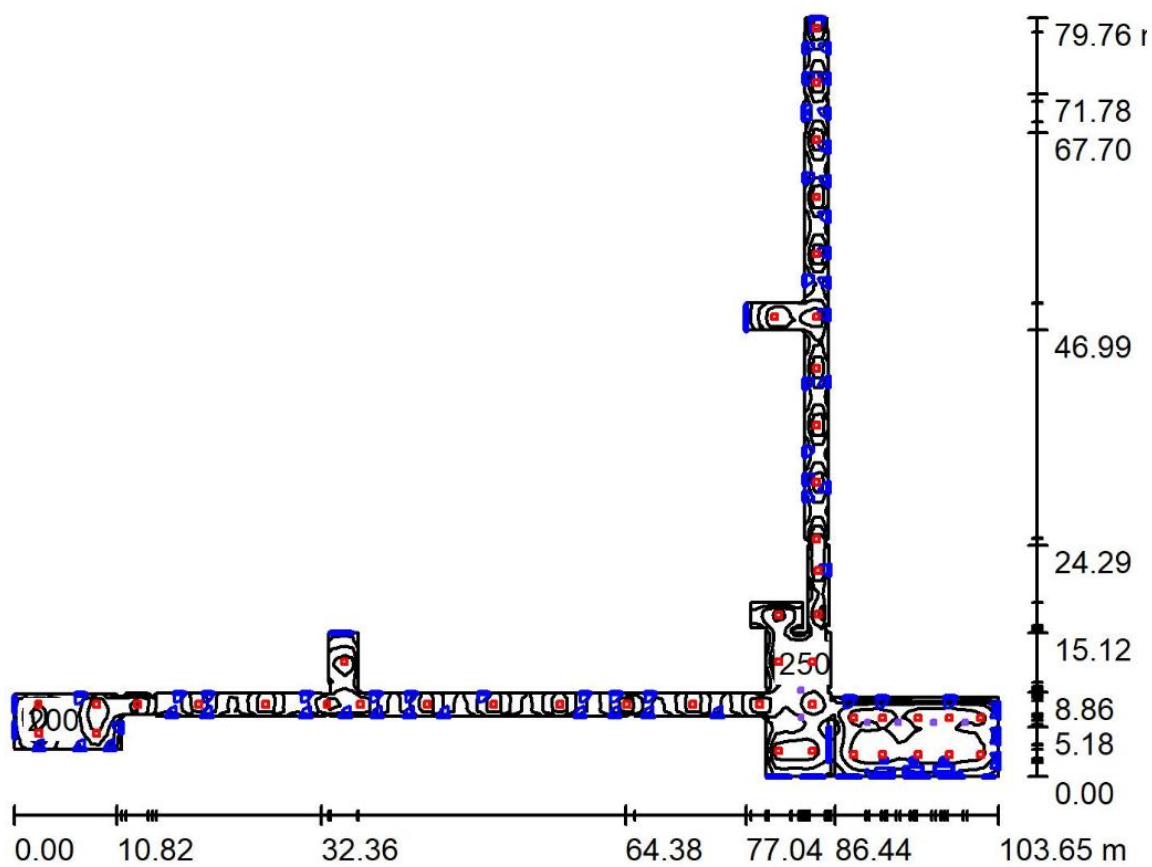
Рисунок 19 – Схема размещения светильников в помещении ПК2

В таблице 4 отображены результаты моделирования освещенности для данного помещения.

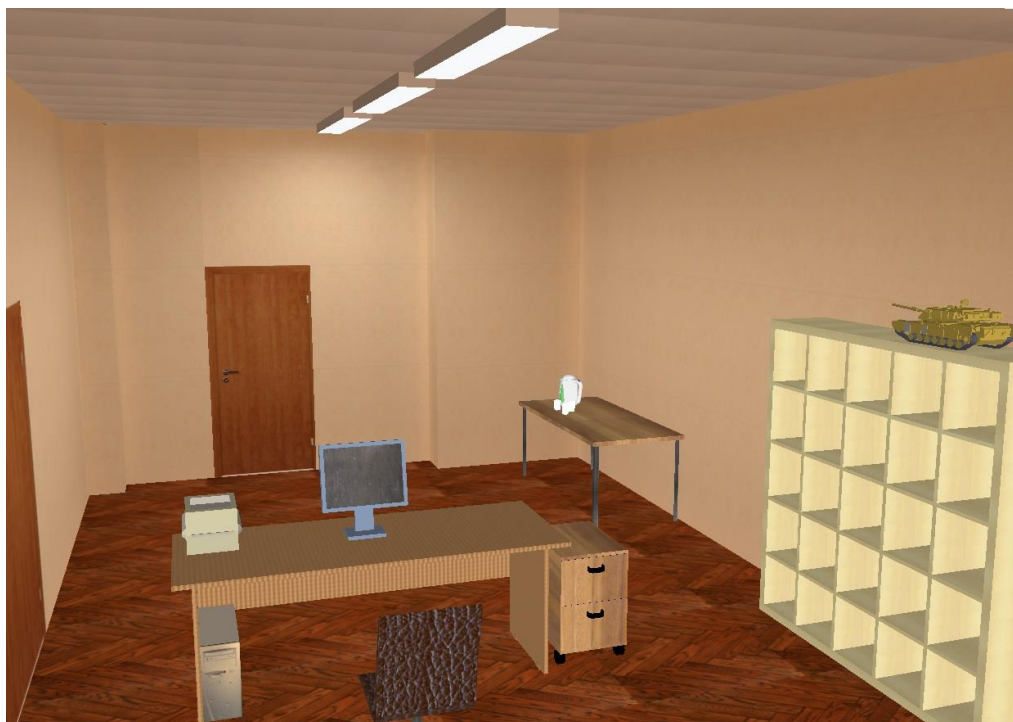
Результат моделирования помещения в программной среде DIALux представлен на рисунке 20, схема расположения светильников в помещении – на рисунке 21.

Рисунок 20 –Кабинет начальника службы безопасности ТГУ

Рисунок 21 –Схема размещения светильников в помещении начальника охраны ТГУ

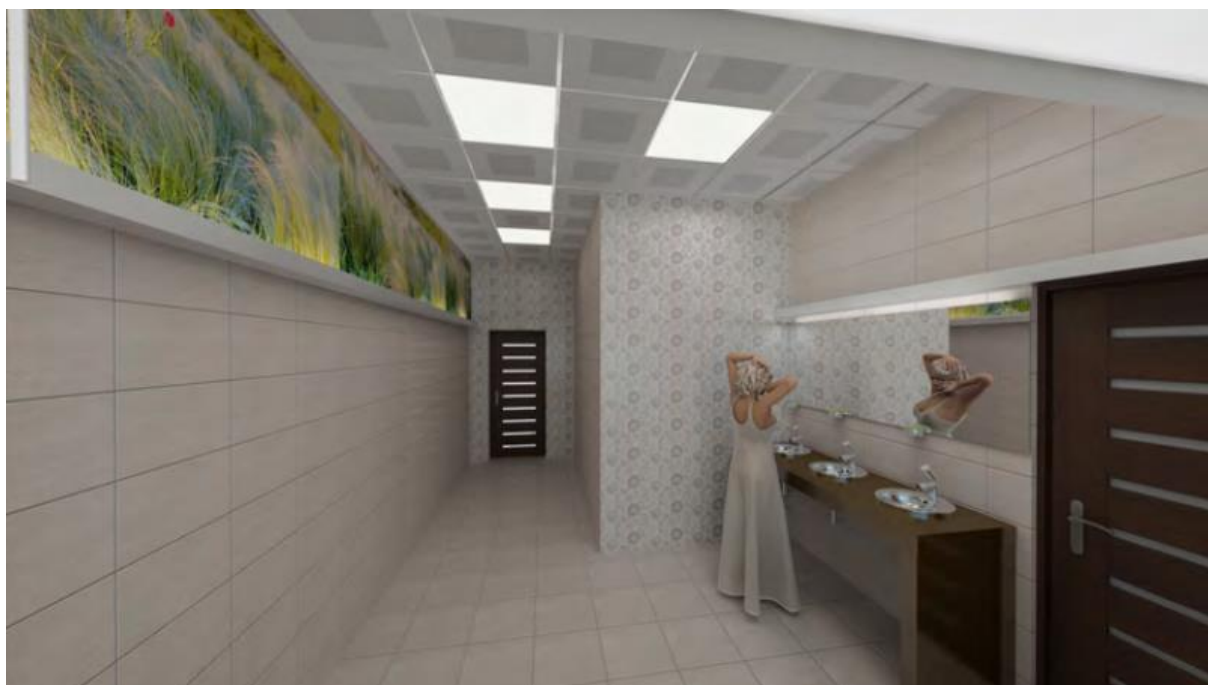
Рисунок 22 –Визуализация уборной главного корпуса ТГУ

Визуализация внутреннего пространства такой тщательно проработанной с точки зрения дизайна уборной представлена на рисунке 22.

Необходимо сразу оговориться, что при изображении помещения в рамках эскизного проекта упор в первую очередь делался на внешний вид помещений, но – не на нормы энергетической эффективности вообще и освещенности – в частности, поэтому изображения светильников в данном случае являются лишь изображением элемента интерьера. Фактические результаты моделирования освещенности помещения санузла представлены на рисунке 23. Числовые данные по уборной изложены в таблице 6.

Как видно из предложенной к рассмотрению информации, средняя освещенность составляет 85 Люкс при норме 75 Люкс, что свидетельствует о

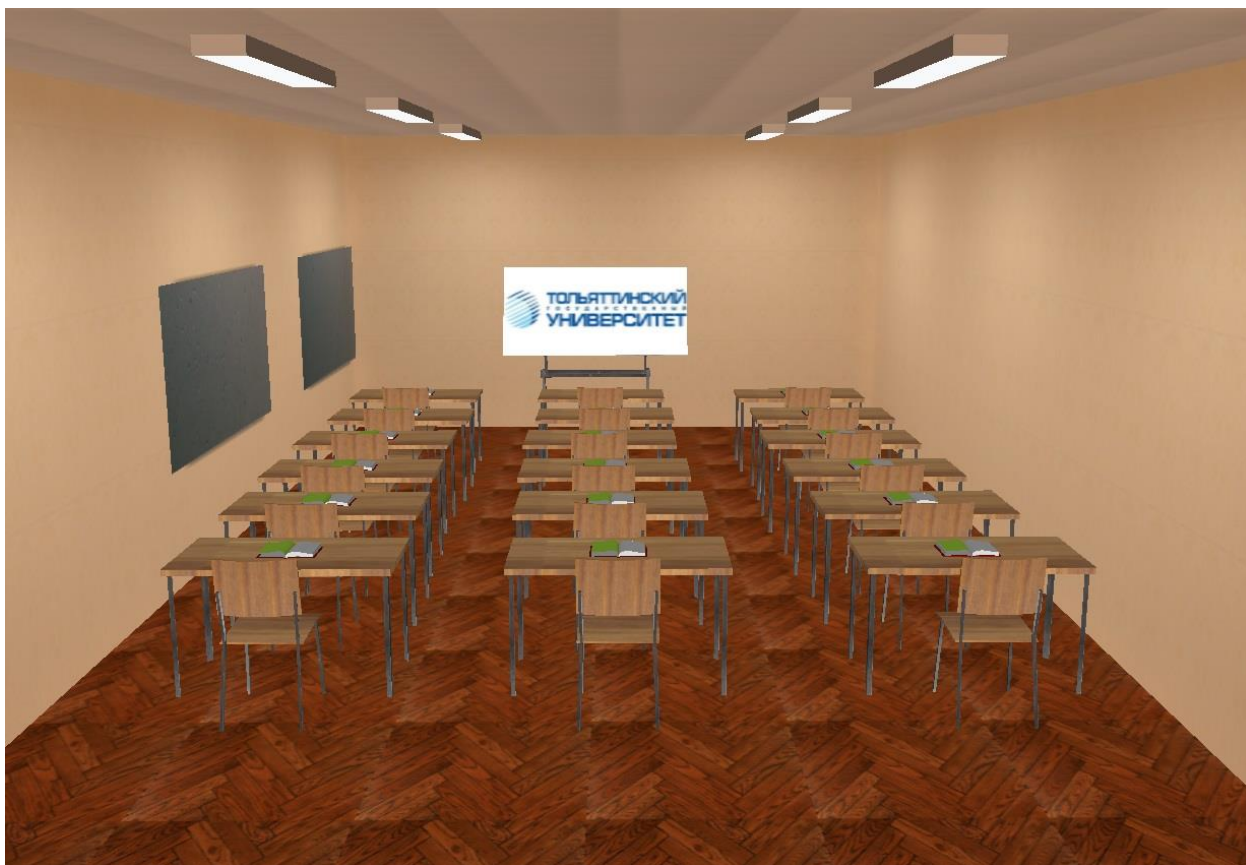
Рисунок 24 – Визуализация модели аудитории для практических занятий

Учебные аудитории в ТГУ подразделяются на аудитории для практических занятий и лекционные помещения. Деление, как правило, производится по размеру, так как лекционная аудитория обычно рассчитана на несколько академических групп, а практическая – всего на одну, что облегчает коммуникацию преподавателя с каждым из студентов. Результаты визуализации модели освещения одной из потоковых аудиторий представлены на рисунке 24.

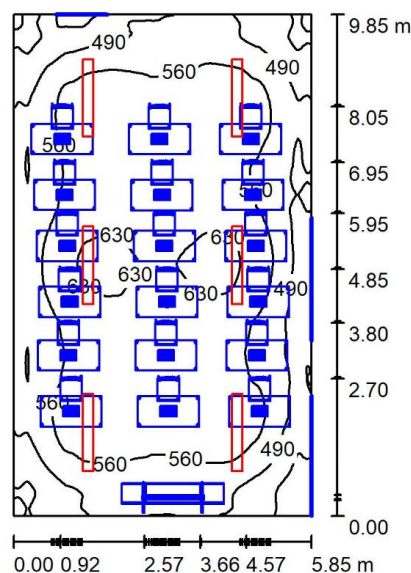
Рисунок 25 – Расположение светильников в потоковой аудитории

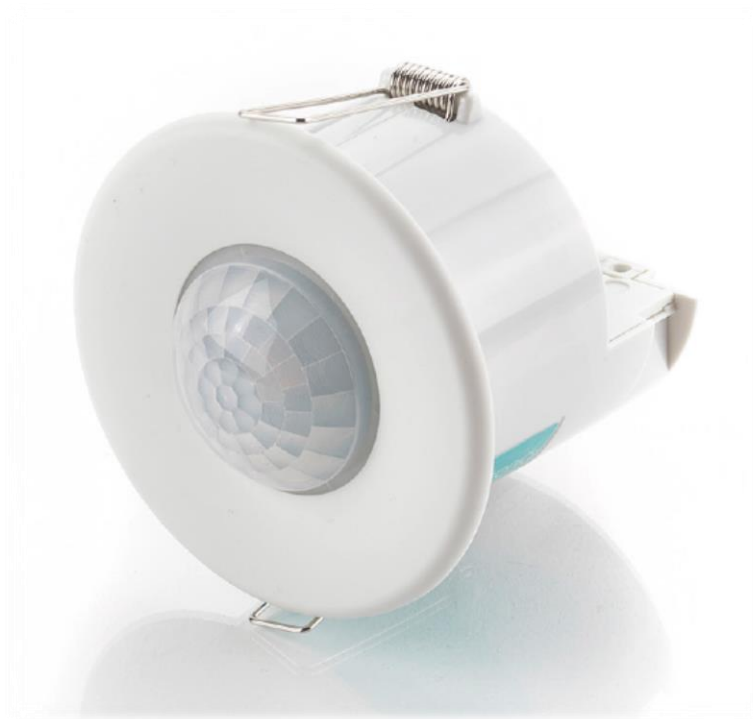
Рисунок 28– Инфракрасный датчик присутствия PD4-M-TRIO-DALI

В качестве примера рассмотрим трехканальный датчик присутствия PD4-M-TRIO-DALI, внешний вид которого представлен на рисунке. Он оснащен двумя независимыми каналами управления освещением и одним нерегулируемым каналом. Управление освещением работает по следующему сценарию: оконная сторона помещения получает меньше искусственного освещения, чем сторона, где окон нет.

Во-первых, реконструкция системы освещения. Кроме замены устаревших светильников на светодиодные модели, есть другие способы экономии. Внимания заслуживает система точечного освещения, оборудованная датчиками присутствия, один из вариантов которых представлен на рисунке 28. Такая система описана также в [12]
