ВЫПУСКНАЯ КВАЛИФИКАЦИОННАЯ РАБОТА (МАГИСТЕРСКАЯ ДИССЕРТАЦИЯ)

на тему Экспериментальная оценка влияния водного раствора карбамида на
прочность керамического кирпича

Было выполнено визуально–инструментальное обследование комплекса зданий «ТОЛЬЯТТИАЗОТ» с определением повреждённых участков и расчетом остаточного ресурса строительных конструкций.

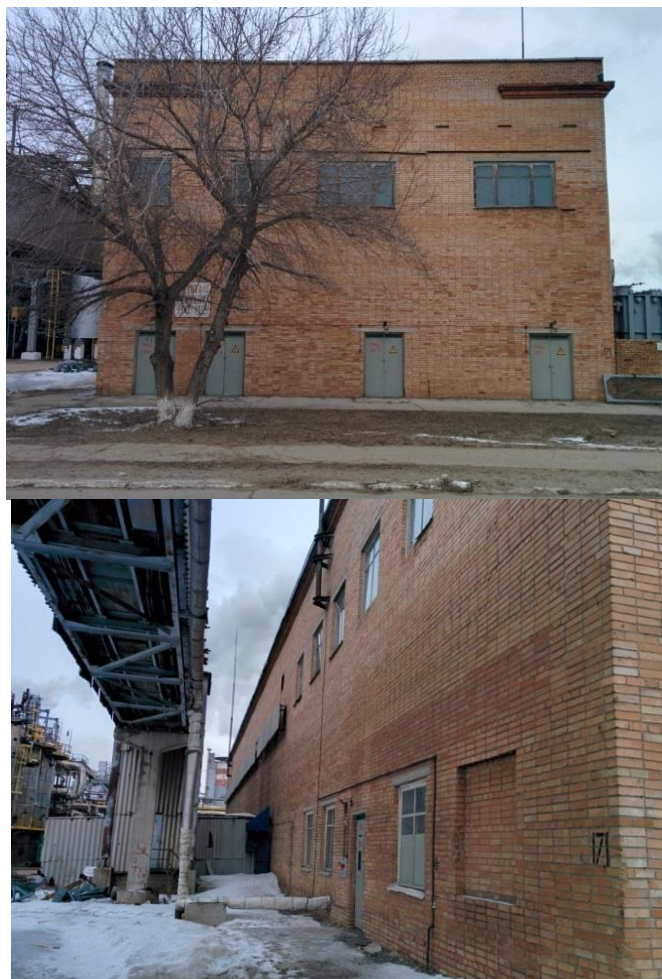
Рисунок 1 – Общий вид здания корпуса 171 «ГПП–1»

Общий вид здания представлен на рисунке 1, планы этажей на рисунке 2.

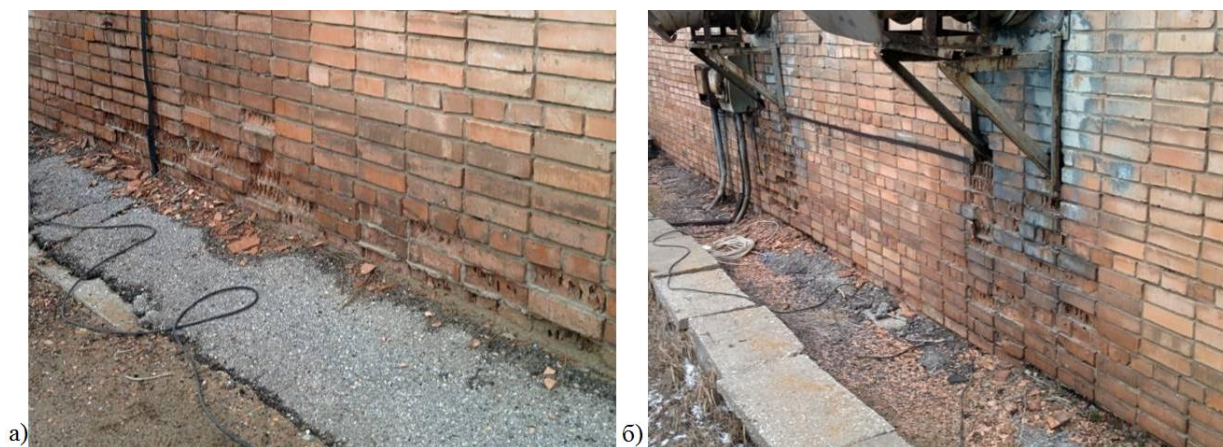
Рисунок 3 – Деструкция кирпичной кладки: а) цокольная часть кирпичной стены в осях «Г/1–2»; б) цокольная часть кирпичной стены в осях «Г/4–5»

Деструкция глубиной до 30 мм в цокольной части кирпичной стены (рисунок 3) в осях «Г/1-2», «Г/4-5».

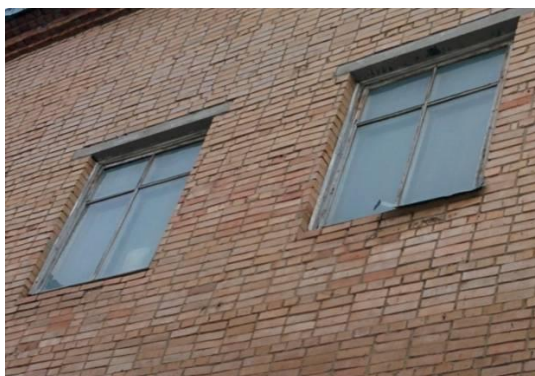
Рисунок 5 – Окна кирпичной стены на отметке +7.200 м в осях «А/11»

Обнаружено отсутствие оконных сливов (рисунок 5) на отметке плюс 7.200 м кирпичной стены в осях «А/11». Техническое состояние – ограниченно работоспособное.

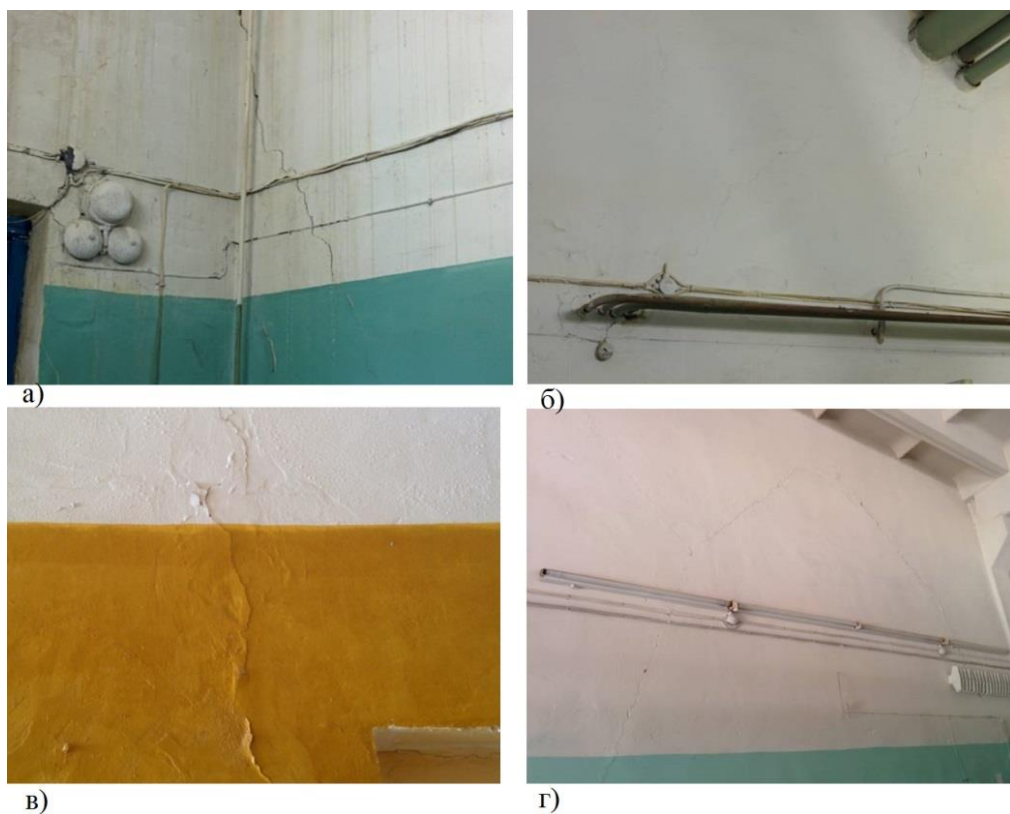
Внутри здания обнаружены наклонные и вертикальные трещины шириной раскрытия до 2 мм в кирпичной кладке перегородок (рисунок 7) первого и второго этажей. Техническое состояние перегородок определено как ограниченно работоспособное.

Рисунок 7 – Трещины в кирпичной кладке перегородок: а) наклонная трещина в перегородке на первом этаже в осях «Б–В/10–11»; б) наклонная трещина в перегородке на первом этаже в осях «А–Б/10–11»; в) вертикальная трещина в перегородке второго этажа в осях «А–Б/10–11»; г) наклонная трещина в перегородке второго этажа в осях «Б/10–11»

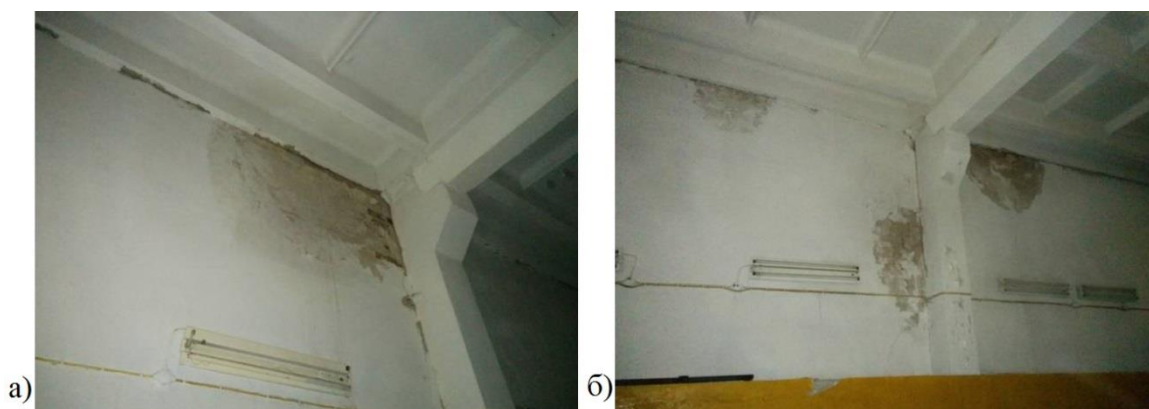
Рисунок 8 – Следы протечек стеновых конструкций: а) на отметке +11.300 м в осях «Г/8»; б) на отметке +11.300 м в осях «Г/1–3»

Обнаружены так же следы протечек на стеновых конструкциях на отметке +11.300 м в осях «Г/8», «Г/1–3» (рисунок 6). Техническое состояние – работоспособное.

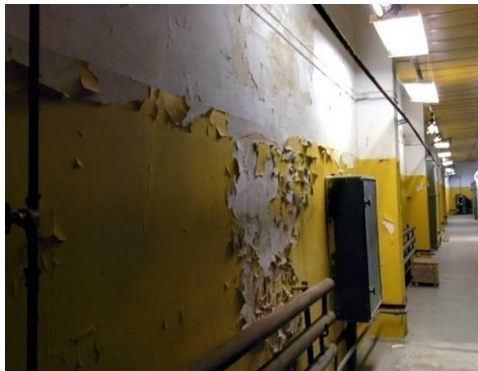
Рисунок 9 – Разрушение лакокрасочного покрытия

Разрушение лакокрасочного покрытия до 20% от общей поверхности стен здания локальными участками по всему периметру здания (рисунок 9).
Техническое состояние – работоспособное.

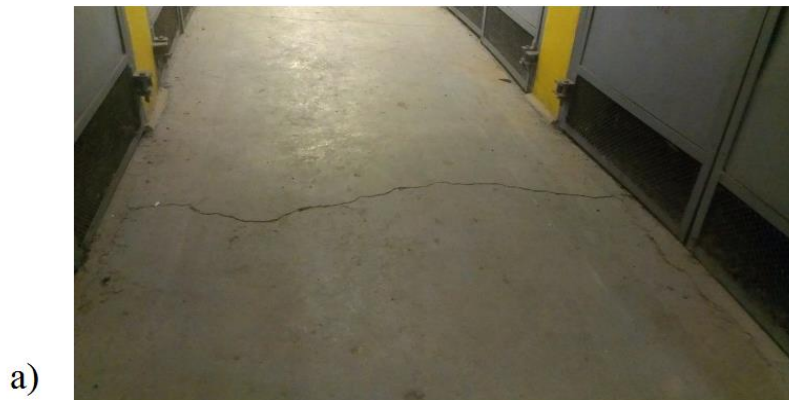
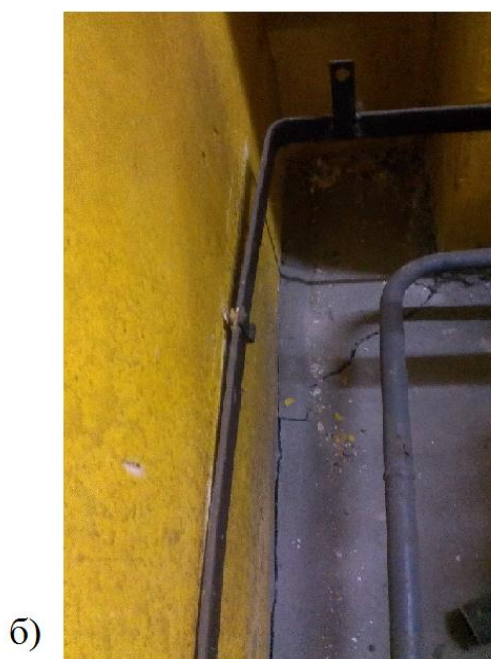
Рисунок 11 – Трещины в покрытии пола: а) первого этажа в осях «Б–В/5–6»; б) первого этажа в осях «А–Б/11–12»; в) второго этажа в осях «В–Г/1–2»

Трещины с шириной раскрытия до 5 мм в покрытии пола первого и вторых этажей (рисунок 11). Техническое состояние – ограниченно работоспособное.

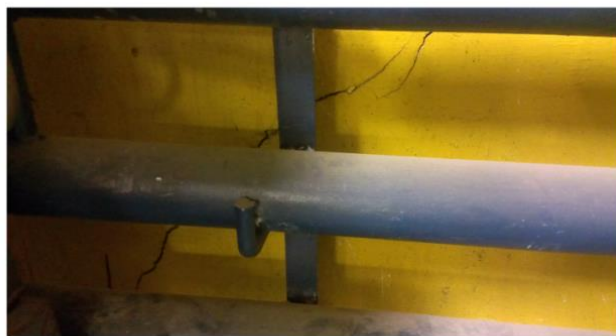
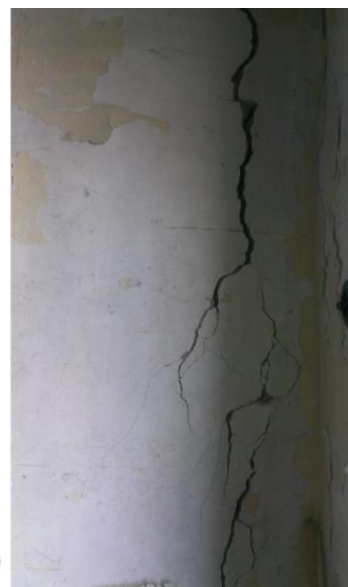
Рисунок 12 – Трещины в кирпичной кладке стен: а) наклонная трещина шириной раскрытия до 10 мм второго этажа в осях «В–Г/1»; б) вертикальная трещина шириной раскрытия до 20 мм в кирпичной кладке стены первого этажа в осях «А–Г/11–12»

В кирпичной кладке стен (рисунок 12) первого и второго этажей обнаружены наклонные и вертикальные трещины. Техническое состояние – ограниченно – работоспособное.

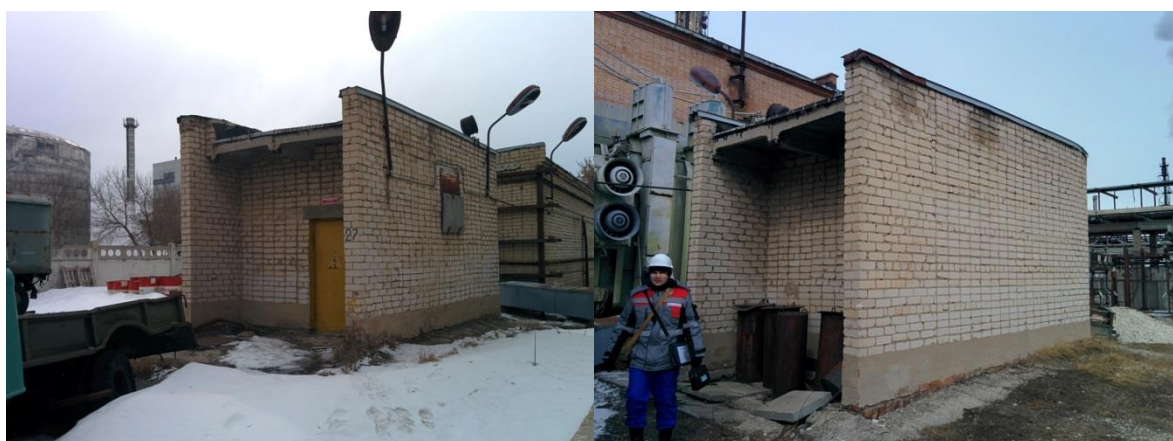
Рисунок 13 – Общий вид здания вентиляционной шахты № 1

Общий вид здания вентиляционной шахты № 1 представлен на рисунке 13, план здания на рисунке 14.

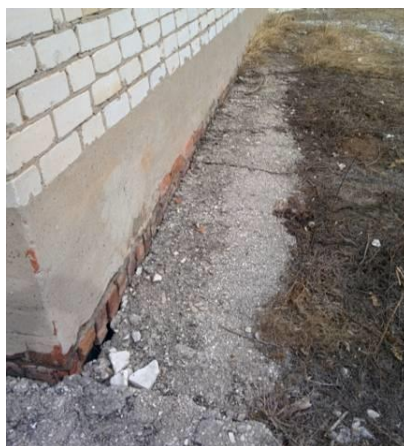
Рисунок 15 – Повреждения отмостки

Растрескивание, зарастание, местные проседания отмостки по всему периметру здания (рисунок 15). Техническое состояние – ограниченно работоспособное.

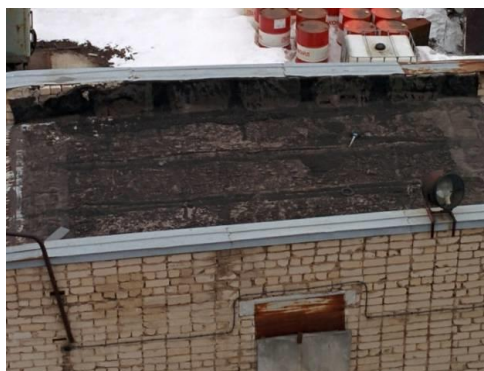
Рисунок 16 – Повреждения кровли

Растрескивание гидроизоляционного слоя кровли по всей кровле здания (рисунок 16). Техническое состояние – ограниченно работоспособное.

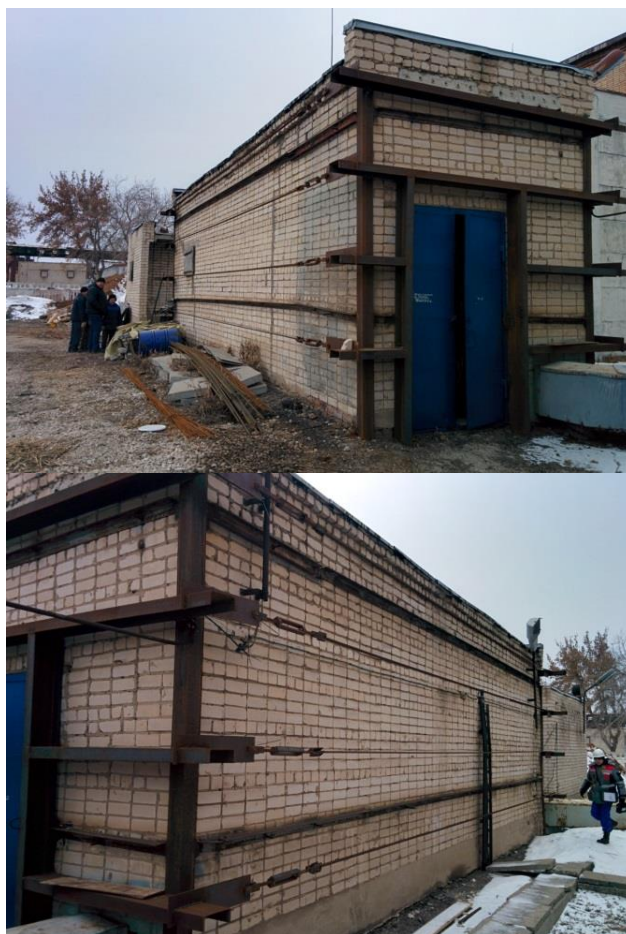
Рисунок 17 – Общий вид здания камеры баков давления

Общий вид здания камеры баков давления представлен на рисунке 17, план здания на рисунке 18.

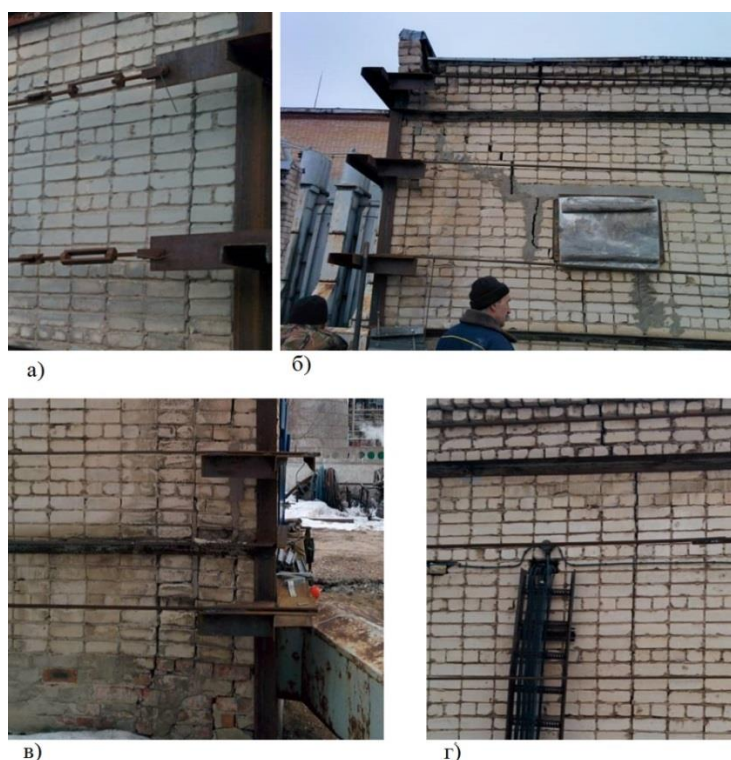
Рисунок 19 – Трещины в кирпичной кладке стен: а) в осях «Б/1»; б) в осях «Б/3»; в) в осях «А–Б/3»; г) в осях «А/3»; д) в осях «А/2»

Вертикальные и наклонные трещины шириной раскрытия от 2 до 20 мм в кирпичной кладке стены (рисунок 19). Техническое состояние – ограниченно работоспособное [5].

Конструкции, имеющие повреждения, изображенный на рисунках 13–16, находятся в ограниченно – работоспособном состоянии т.к. выявленные повреждения снижают их несущую способность и эксплуатационную пригодность. По совокупности количества и характера обнаруженных дефектов и повреждений здание камеры баков давления (Лит. А7) необходимо демонтировать.

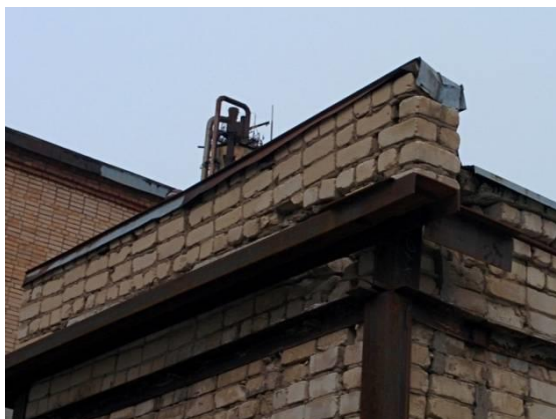
Рисунок 20 – Разрушение кирпичной кладки стены парапета

Разрушение кирпичной кладки стены парапета в осях «А–Б/3» (рисунок 20). Техническое состояние – ограниченно работоспособное [5].

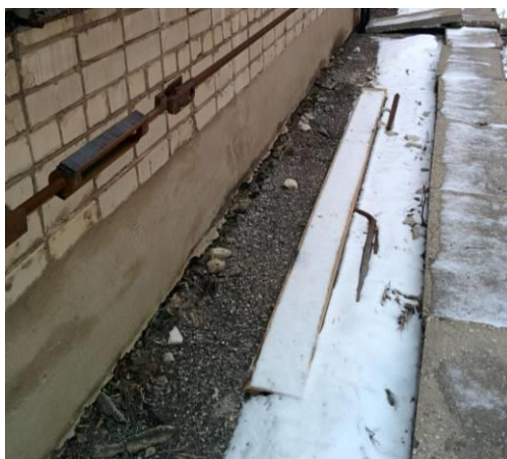
Рисунок 21 – Повреждения отмостки

Растрескивание, зарастание, местные проседания отмостки по всему периметру здания (рисунок 21). Техническое состояние – ограниченно работоспособное [5].

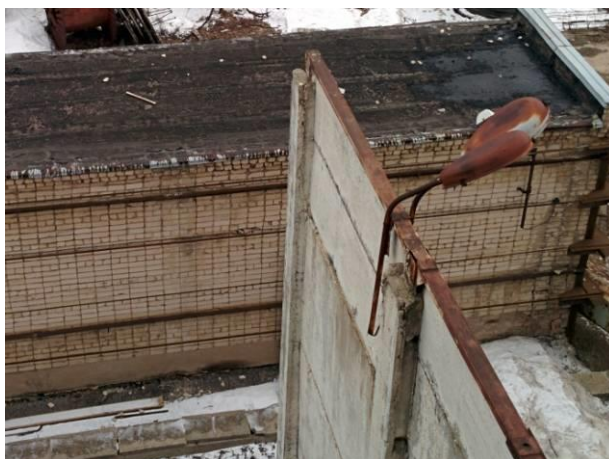
Рисунок 22 – Повреждения гидроизоляционного кровельного материала

Растрескивание гидроизоляционного слоя кровли по всей поверхности кровли здания, нарушение герметичности в месте примыкания к парапету по

оси «3» (рисунок 22). Техническое состояние – ограниченно работоспособное [5].

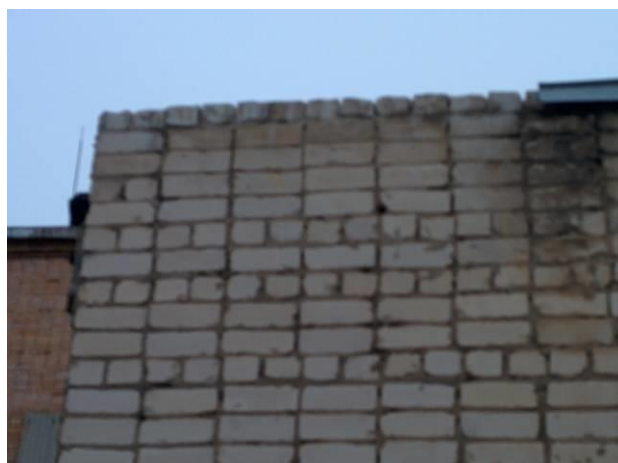
Рисунок 25 – Повреждения парапета

Отсутствие части парапетного слива в осях «Б/2» (рисунок 25).
Техническое состояние – ограниченно работоспособное.

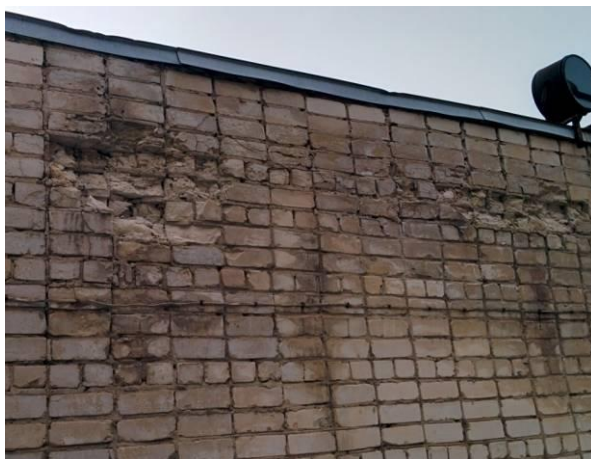
Рисунок 26 – Деструкция кирпичной кладки

Деструкция на глубину до 40 мм кирпичной кладки наружной стены на отметке +3.600 м по оси «А» (рисунок 26). Техническое состояние – ограниченно работоспособное.

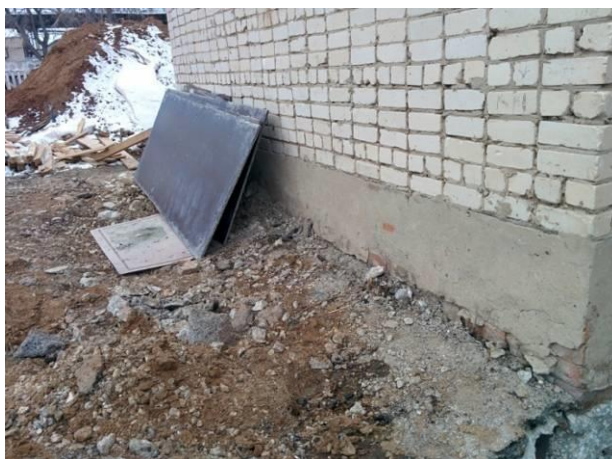
Рисунок 27 – Повреждения отмостки

Растрескивание, местные проседания отмостки по всему периметру здания (рисунок 27). Техническое состояние – ограниченно работоспособное.

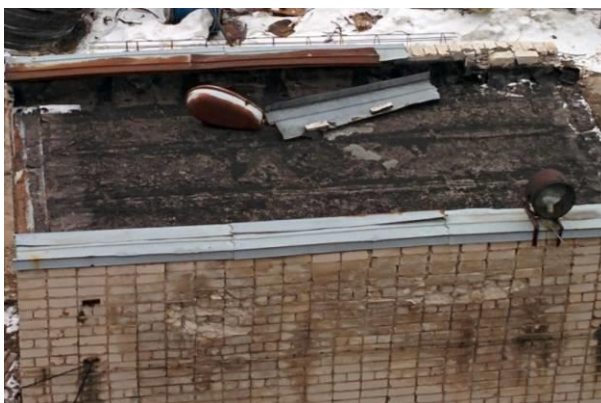
Рисунок 28 – Повреждения кровли

Растрескивание гидроизоляционного слоя кровли по всей поверхности кровли здания (рисунок 28). Техническое состояние – ограниченно работоспособное.

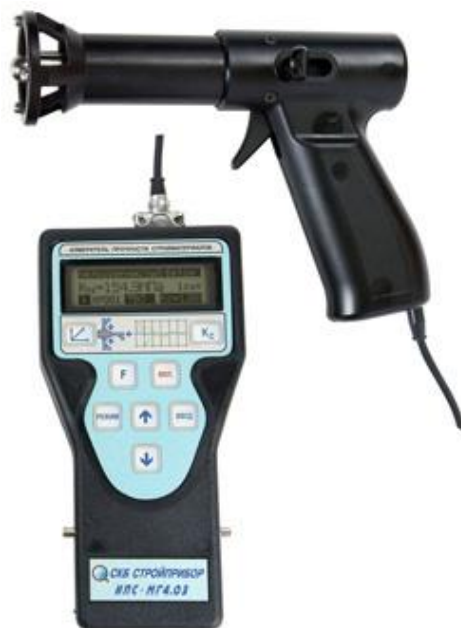
Рисунок 29 – Измеритель прочности ИПС–МГ4.03

Прочность бетона в строительных конструкциях определялась методом ударного импульса с помощью прибора «ИПС–МГ4.03» (рисунок 29).

Метод ударного импульса заключается в регистрации энергии удара, возникающей в момент соударения бойка с поверхностью бетона. Прибор имеет одну усредненную градуированную зависимость по тяжелым бетонам. Прибор обладает возможностью ввода девяти индивидуальных градуированных зависимостей; усовершенствованный механизм склерометра; долговременно сохраняющий неизменность характеристик силовой пружины; возможность выбора направления удара бойка, в том числе и под 45 градусов; погрешность измерений – не более 10%; возможность маркировки измерения типом изделия (балка, колонна, ригель, плита, наружная стена, внутренняя стена, свая, ферма, стяжка, фонд.блок, полы, изделие); выбор коэффициента вариации для расчета класса бетона; выбор коэффициента соответствия. Результаты измерений представлены в таблице 3.

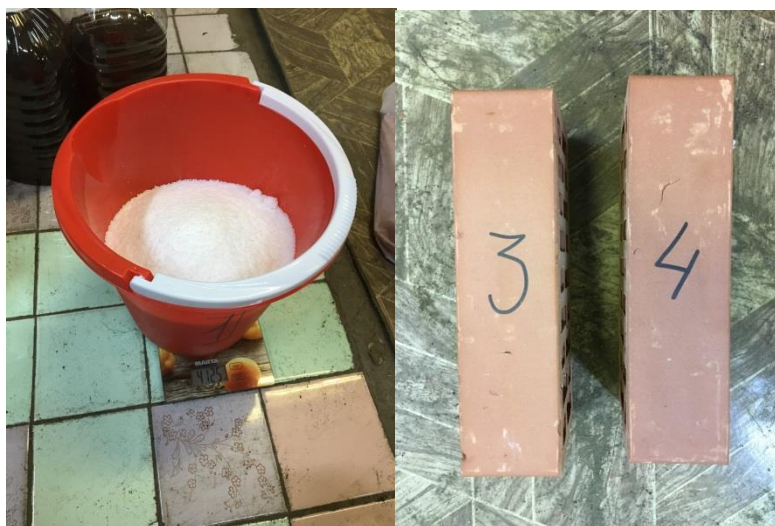
На рисунке 31 представлено взвешивание сухих гранул карбамида в ёмкости № 2, для получения 70% водного раствора и погружаемые образцы.

Рисунок 31 – Ёмкость №2 – взвешивание сухих гранул карбамида и погружаемые образцы

Гранулы или кристаллы карбамида окрашены в белый цвет, легко растворим в жидких веществах таких как вода, спирт.

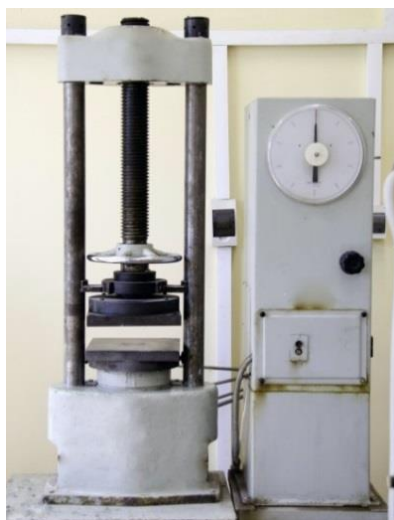
Гидравлический пресс «П – 50», предназначен для испытания строительных материалов. Внешний вид гидравлического пресса «П – 50» представлен на рисунке 33.

Предельная нагрузка – 500 кН

Цена деления – 100 кгс

Рисунок 33 – Гидравлический пресс «П – 50»

Пресс оснащен двумя колоннами, расположенными вертикально, ручным центральным винтом для перемещения траверсы.

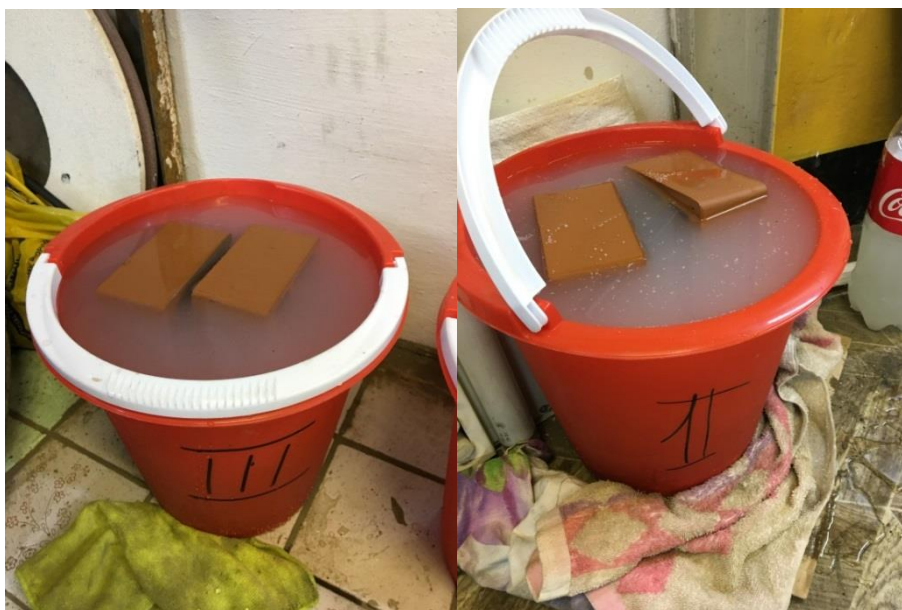
Рисунок 34 – Выдерживание кирпичных образцов в водных растворах карбамида марки Б

03.10.2019 г., при постоянной температуре воздуха 20–22°C, погрузили пронумерованные пары образцов керамического кирпича М–150 в ёмкости с водным раствором карбамида марки Б.

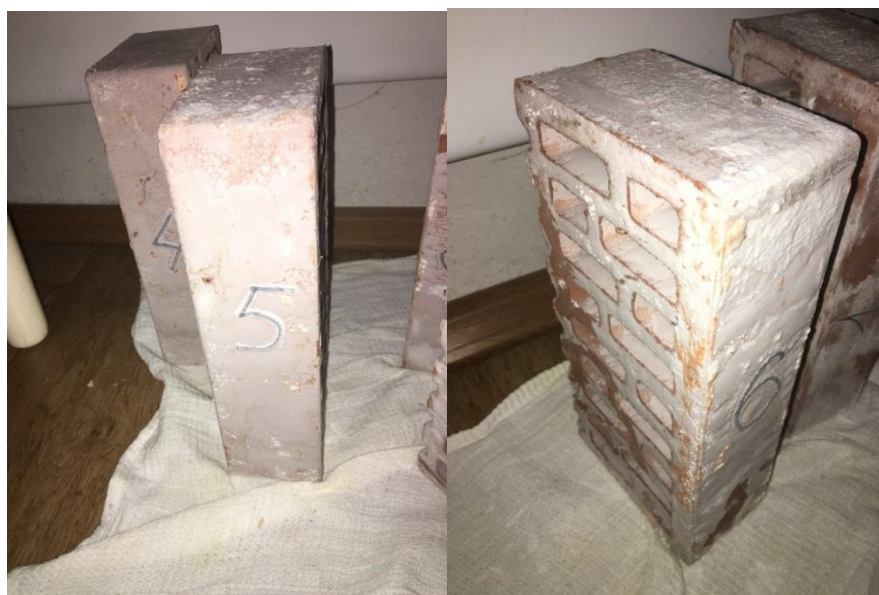
Рисунок 35 – Образцы № 4,5,6 после извлечения из водного раствора

На образцах № 1–6 по всей площади наблюдалось образование кристаллизованных гранул карбамида в виде «шубы» толщиной 1–2 мм. Разрушение верхних слоев изделий в виде отслоения, выкрашивания, растрескивания – не наблюдалось.

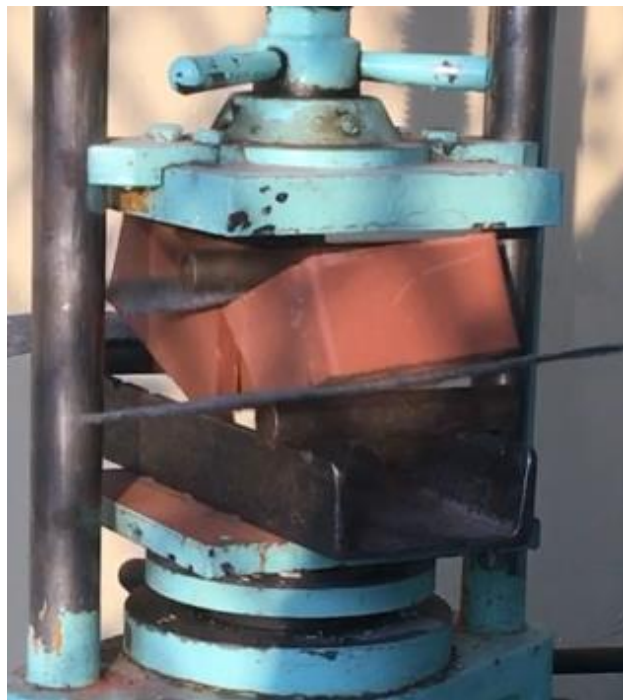
Рисунок 39 – Хрупкое разрушение образца № 1.1 по схеме испытания на изгиб

При определении предела прочности при изгибе, образцы, значения которых имеют отклонения от среднего значения всех образцов более чем на 50%, не учитываются. Ниже представлена установка образцов в пресс, выдержанных в водном растворе карбамида марки Б и без выдерживания (рисунок 38,40). Разрушение образца было хрупким, разделив элемент на 2 части (рисунок 39).

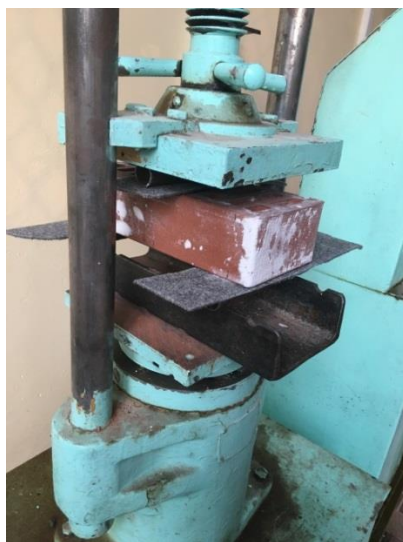
Рисунок 40 – Испытание на изгиб образца №4

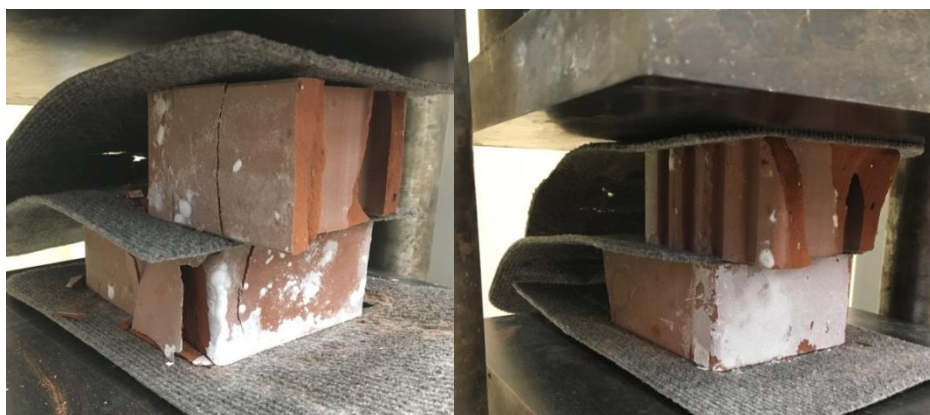
Рисунок 42 – Испытание образцов на предел прочности при сжатии

Нагрузка на образец, прикладывалась в соответствии с требованиями [32], непрерывно и равномерно со скоростью, обеспечивающей его разрушение через 20 – 60 с после начала испытания. На рисунке 42 представлено испытание кирпичных образцов, подверженных воздействию водного раствора карбамида, на предел прочности при сжатии.

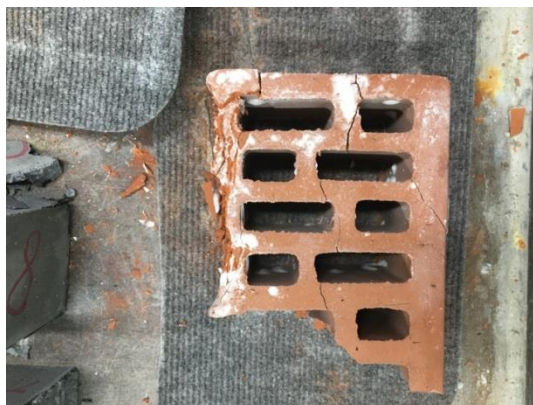
Рисунок 43 – Разрушение образца

С нарастанием нагрузки наружная поверхность образца начала покрываться трещинами и откалываться от основной части. При дальнейшем увеличении нагрузок происходило накопление упругих деформаций и как следствие полное разрушение образца (рисунок 43).

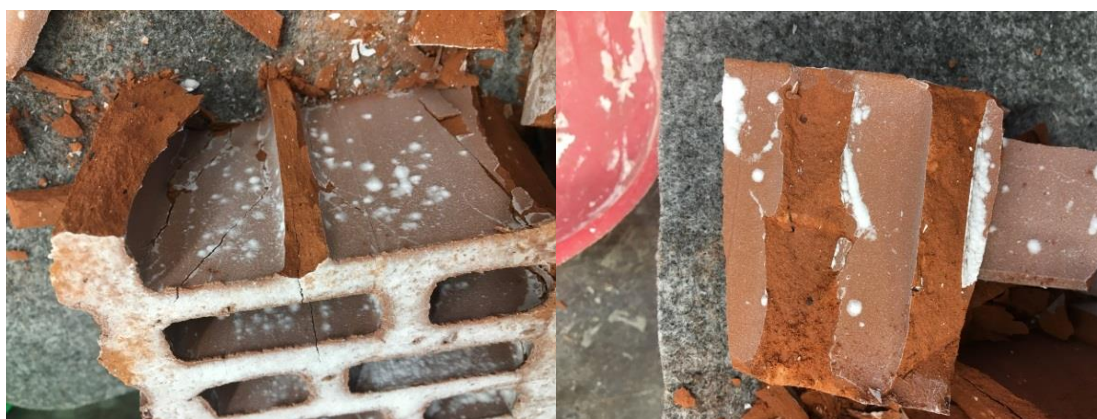
Рисунок 46 – Разрушенный образец

После проведения испытаний по определению предела прочности на сжатие и изгиб, рассмотрим структуру разрушенного образца на рисунке 46.

На образце, как предполагалось ранее, накопление кристаллов карбамида в поверхностном слое и порах – не обнаружено. Можно
