МАГИСТЕРСКАЯ ДИССЕРТАЦИЯ

на тему Обеспечение надежности эксплуатации зданий при температурных
воздействиях на примере ледового дворца спорта

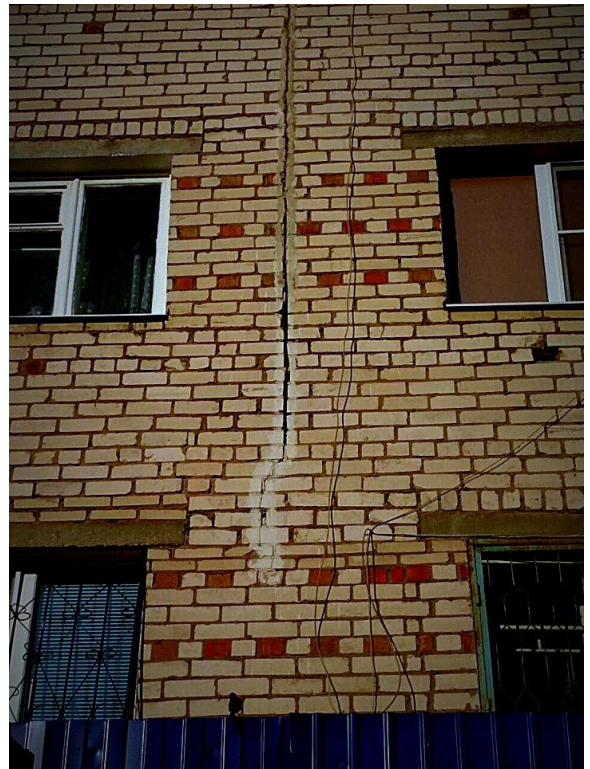
В жилом доме по адресу улица Жилина, дом 54 (Рис.3) деформационный шов устроен только выше отметки перекрытия второго этажа, то есть непрерывное протяженная стена в пределах двух этажей выше сменяется конструкцией из температурных блоков, разделенных температурно-усадочными швами.

Рисунок 3 – Образование трещины ниже деформационного шва, выполненного только в верхней части жилого дома (г.Тольятти, ул. Жилина, дом 54)

Такая конструкция послужила причиной создания концентраций напряжений в нижней части деформационного шва (в уровне перекрытия второго этажа), что спровоцировало развитие трещины в стене второго этажа, как продолжение имеющегося деформационного шва.

Из фотографии видно, что попытки устранить трещины оказались неудачными – после цикла климатического периода эксплуатации в материале замазки снова образовались трещины. Причиной описанных повреждений наружных стен жилых домов явились или изначально допущенные ошибки в проекте, или отклонения при их реализации. Из представленных примеров видно, насколько важным является требование по четкому соблюдению проектом норм в вопросах учета температурного воздействия и безукоризненному их исполнению при строительстве.

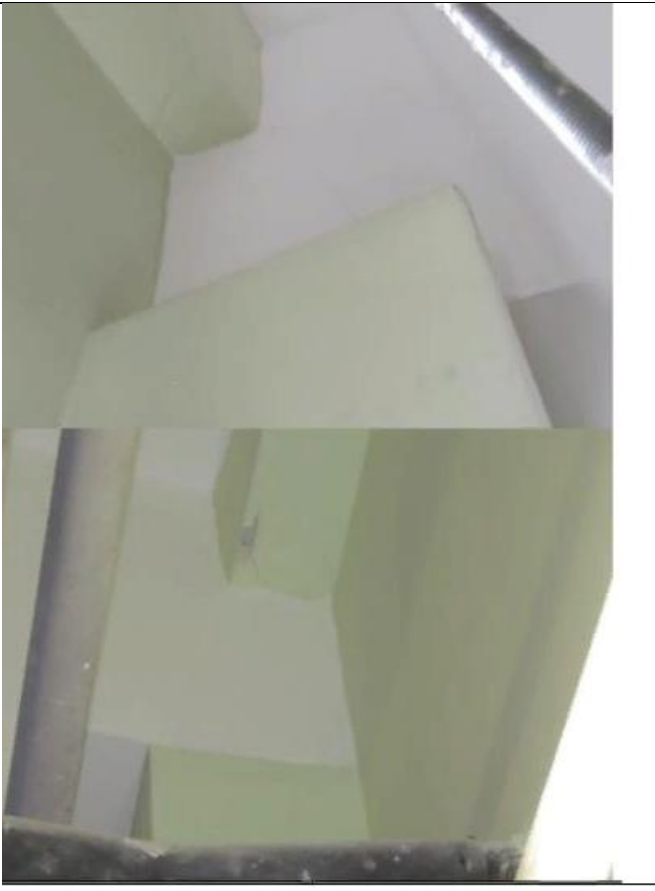
1	2	3	4
<p>отм. +4.200 оси «А8/Б» 1 этаж</p>

<p>Вертикальная трещина в месте сопряжения подвижной балки по оси «Б» и поперечной неподвижной балки по оси «А8». Трещина вызвана отсутствием деформационного шва в отделочном покрытии конструкции. Наклонная трещина по отделочному покрытию консольной части колонны. Трещина вызвана отсутствием деформационного шва в отделочном покрытии конструкции.</p>	<p>$b=400, h=400$ $a1=120, c1=320,$ $c2=300, c3=430$ $k=600$</p>

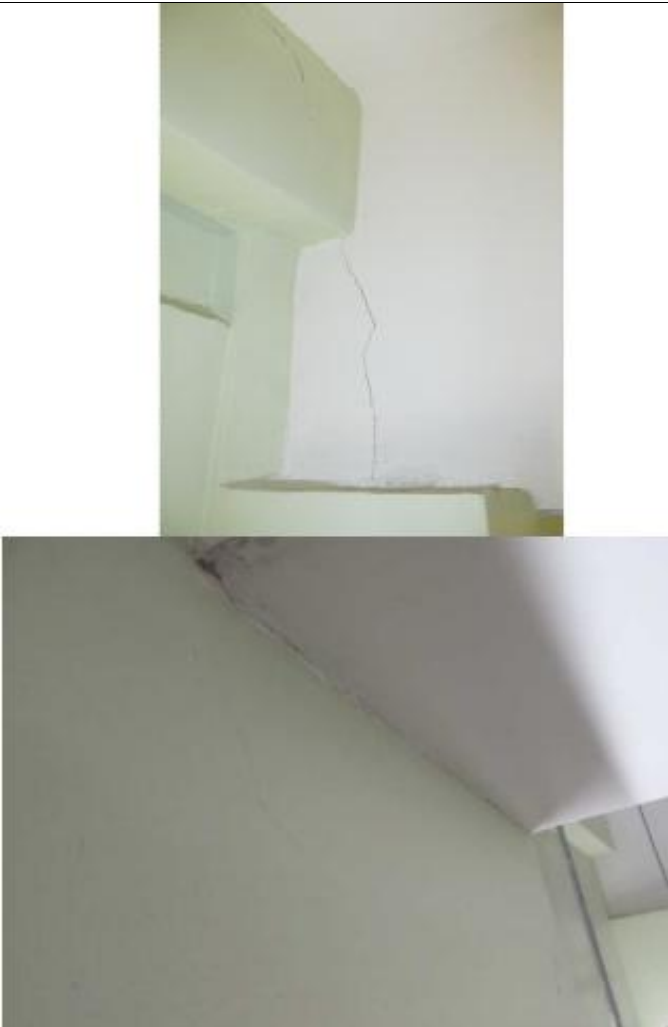
1	2	3	4
<p>отм. +4.200 оси «А8/В» 1 этаж</p>

<p>Вертикальная трещина в месте сопряжения подвижной балки по оси «В» и поперечной неподвижной балки по оси «А8». Трещина вызвана отсутствием деформационного шва в отделочном покрытии конструкции.</p> <p>Скол по ребру консоли.</p> <p>Скол вызван подвижкой балки по оси «А» в горизонтальной плоскости.</p>	<p>$b=500, h=600$ $a1=110, c1=300,$ $c2=290, c3=420$ $k=600$</p>

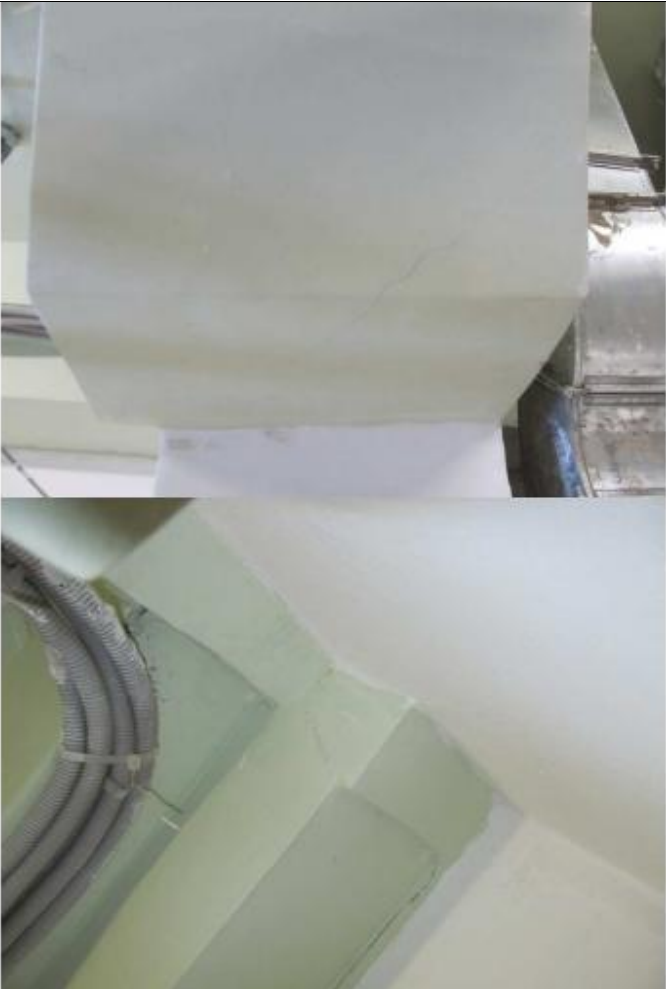
1	2	3	4
<p>отм. +4.200 оси «А8/Г» 1 этаж</p>

<p>Вертикальная трещина в месте сопряжения подвижной балки по оси «Г» и поперечной неподвижной балки по оси «А8». Трещина вызвана отсутствием деформационного шва в отделочном покрытии конструкции.</p> <p>Скол бетона защитного слоя консоли колонны. Скол вызван подвижкой балки по оси «Г» в горизонтальной плоскости.</p>	<p>$b=500, h=600$ $a1=100, a2=$ $c1=310, c2=310,$ $c3=420 k=600$</p>

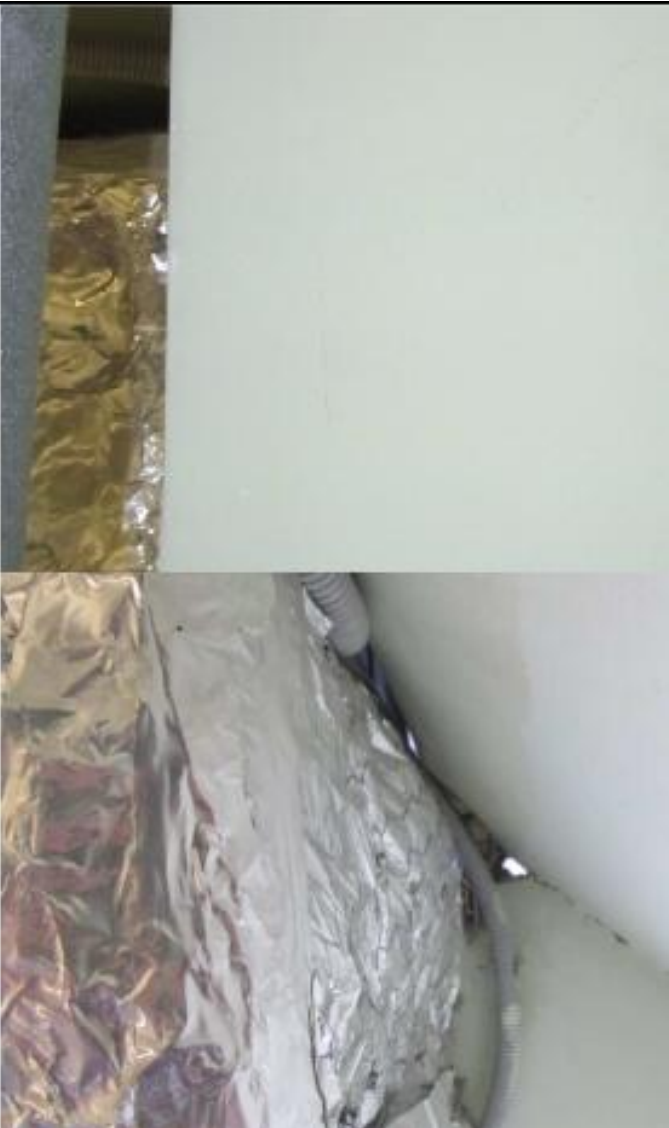
1	2	3	4
<p>отм. +4.200 оси «А8/Д» 1 этаж</p>

<p>Вертикальная трещина в месте сопряжения подвижной балки по оси «Д» и поперечной неподвижной балки по оси «А8». Трещина вызвана отсутствием деформационного шва в отделочном покрытии конструкции.</p> <p>Скол бетона защитного слоя консоли колонны. Скол вызван подвижкой балки по оси «Д» в горизонтальной плоскости.</p> <p>Примыкание наружного ограждения к колонне негерметично.</p>	<p>$b=400, h=400$ $a1=-, a2=-$ $c1=340, c2=270,$ $c3=400 k=610$</p>

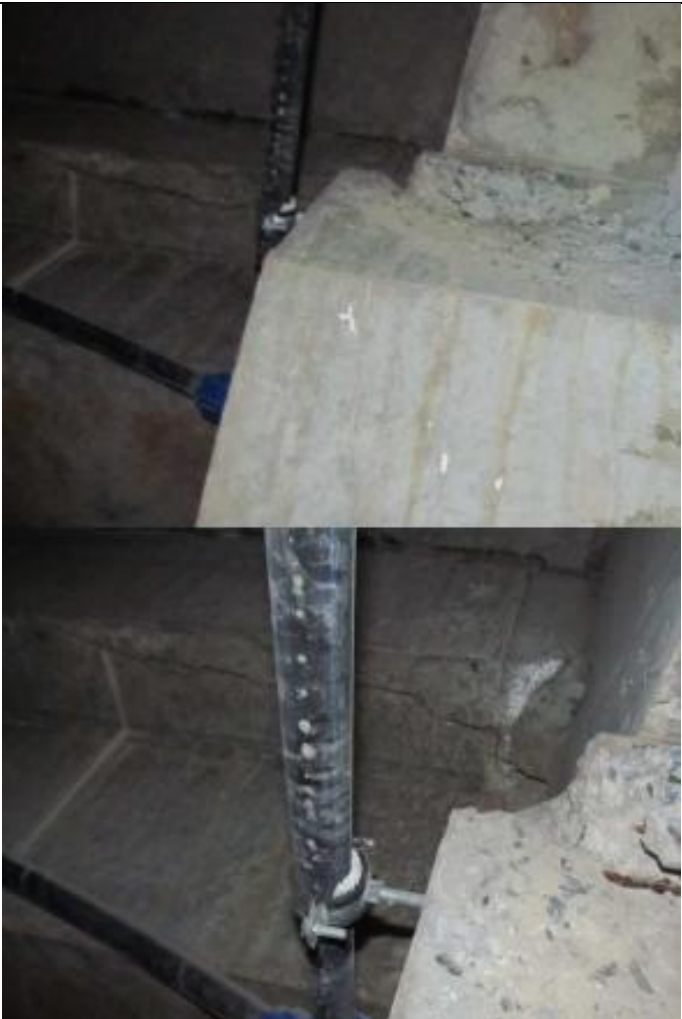
1	2	3	4
<p>отм. +4.200 оси «Б3/А» 1 этаж</p>

<p>Узел выполнен с отклонениями от проекта. Отметка верха консоли не выведена на проектный уровень. Выполнена подливка.</p> <p>Скол бетона защитного слоя консоли колонны. Скол вызван подвижкой балки по оси «А» в горизонтальной плоскости и защемления между подвижными частями.</p> <p>Скол защитного слоя бетона консоли балки по оси «Б7/А-Б».</p> <p>Скол произошел в результате защемления подвижной и неподвижной частями деформационного шва.</p> <p>Коррозия арматуры.</p>	<p>Доступ затруднен</p>

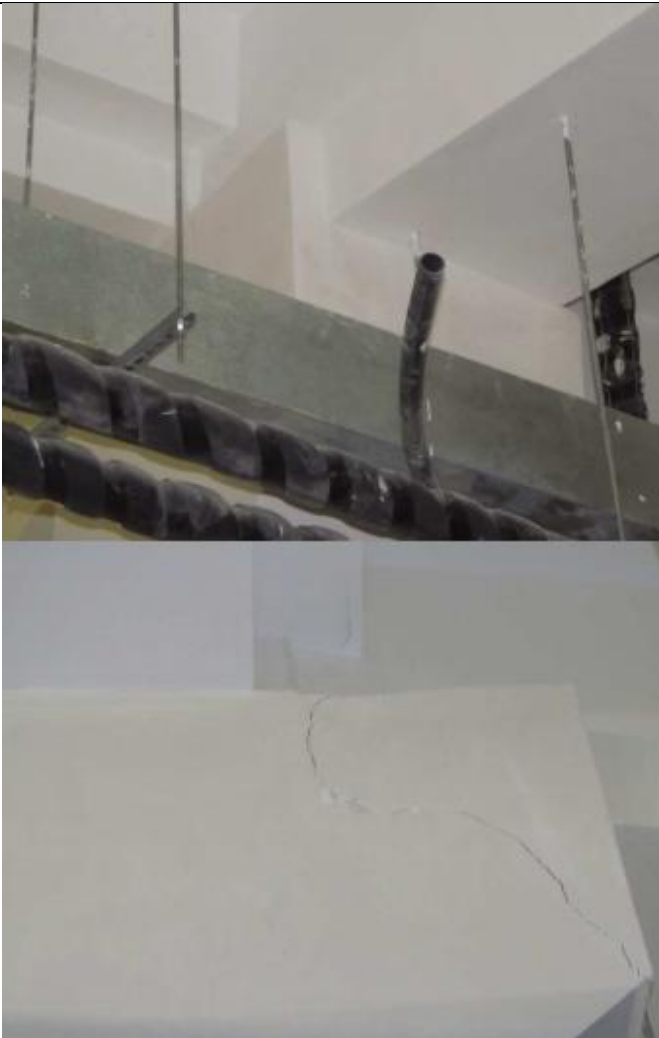
1	2	3	4
<p>отм. +4.200 оси «А4/Б» 1 этаж</p>

<p>Узел выполнен с отклонениями от проекта. Осуществлено объединение подвижной и неподвижной частей узла сопряжения конструкций. Фактически образовался рабочий шов бетонирования между подвижной балкой и консолью колонны.</p> <p>Вертикальная трещина в месте сопряжения подвижной балки по оси «Б» и поперечной неподвижной балки по оси «А4». Трещина вызвана отсутствием деформационного шва в отделочном покрытии конструкции.</p> <p>Скол бетона защитного слоя консоли колонны. Скол вызван подвижкой балки по оси «Б» в горизонтальной плоскости и заземления конструкций.</p>	<p>Доступ затруднен</p>

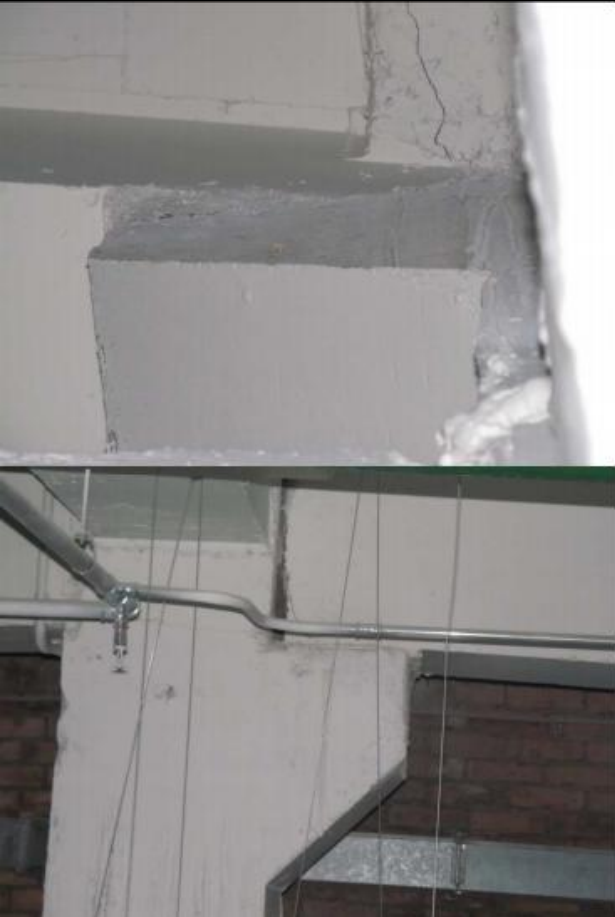
1	2	3	4
<p>отм. +12.000 оси «А8/В» 2 этаж</p>

<p>Выявлены следы ранее проведенного ремонта защитного слоя бетона консоли колонны</p> <p>Скол бетона в опорной зоне балки. Скол вызван подвижкой балки по оси «В» в горизонтальной плоскости при существующем защемлении между подвижной балкой и неподвижной консолью.</p> <p>Скол по ребру консоли. Скол вызван подвижкой балки по оси «В» в горизонтальной плоскости и защемления.</p> <p>Скол защитного слоя бетона консоли балки по оси «А8/В-Б». Скол произошел в результате защемления подвижной и неподвижными частями деформационного шва.</p>	<p>Доступ затруднен</p>

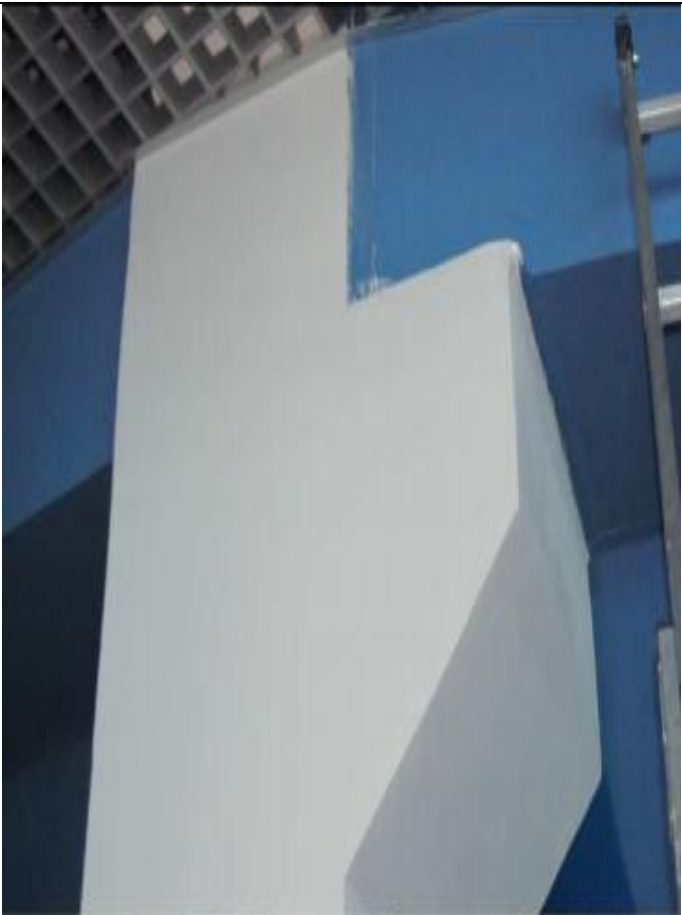
1	2	3	4
<p>отм. +8.140 оси «А8/Б» 2 этаж</p>

<p>Трещины по обшивке из гипсокартона в окрестности консоли колонны. Трещины вызваны отсутствием деформационного шва в отделочном покрытии конструкции.</p>	<p>Доступ затруднен</p>

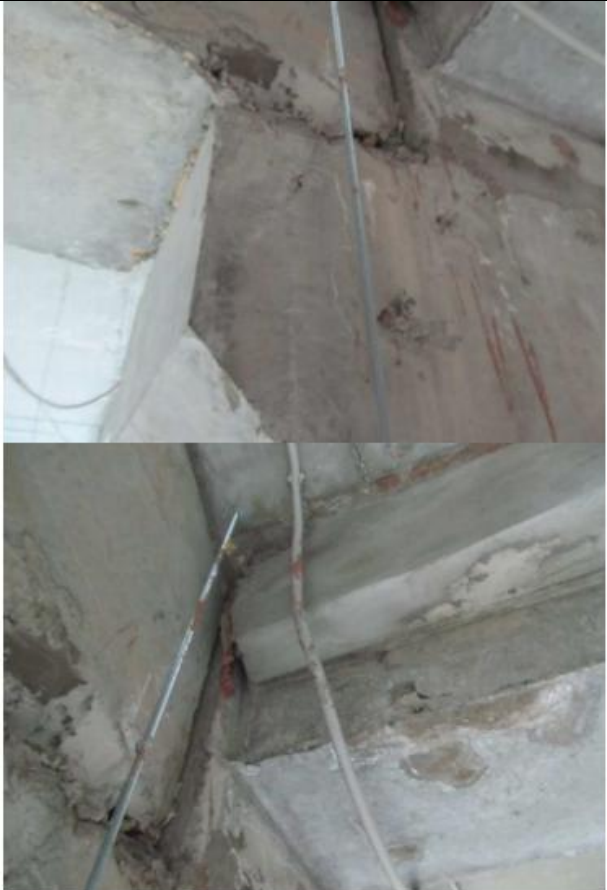
1	2	3	4
<p>отм. +12.000 оси «Б7/Г» 2 этаж</p>

<p>Выявлены следы ремонта защитного слоя консольных частей балок «Б7/Д-Г» и «Б7/Д-В». Низкое качество уплотнения бетона балки в опорной зоне. Скол защитного слоя бетона консоли балок по оси «Б7/Д-Г» и «Б7/Д-В». Скол произошел в результате заземления подвижной и неподвижной частями деформационного шва.</p>	<p>b=500, h=600 a1=-, a2=30 c1=265, c2=280, c3=420 k=600</p>

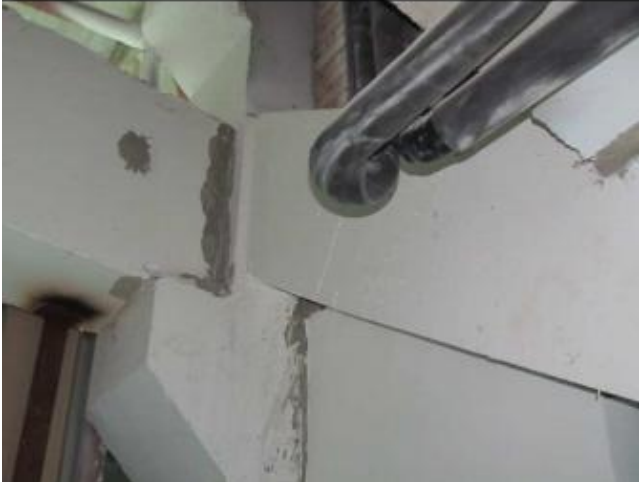
1	2	3	4
<p>отм. +10.850 оси «Б7/В» 2 этаж</p>

<p>Выявлены следы ранее проведенного ремонта трещин. За счет выполненных ремонтных мероприятий деформационный шов в отделочном покрытии не обеспечен. Ранее образовавшиеся трещины вызваны подвижкой балки по оси «В».</p>	<p>Доступ затруднен</p>
<p>отм. +12.000 оси «Б3/В» 2 этаж</p>

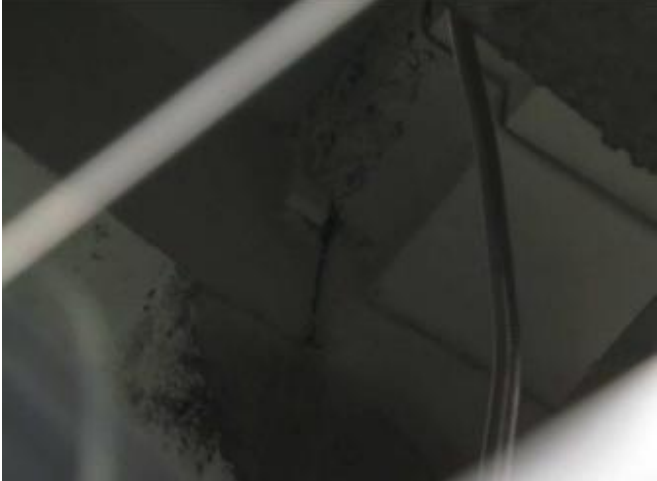
<p>Выявлены следы ремонта защитного слоя консольной части балки. Скол произошел в результате заземления подвижной и неподвижной частями деформационного шва. Низкое качество уплотнение бетона консольной части колонны. Наличие опалубки в деформационном шве.</p>	<p>Доступ затруднен</p>

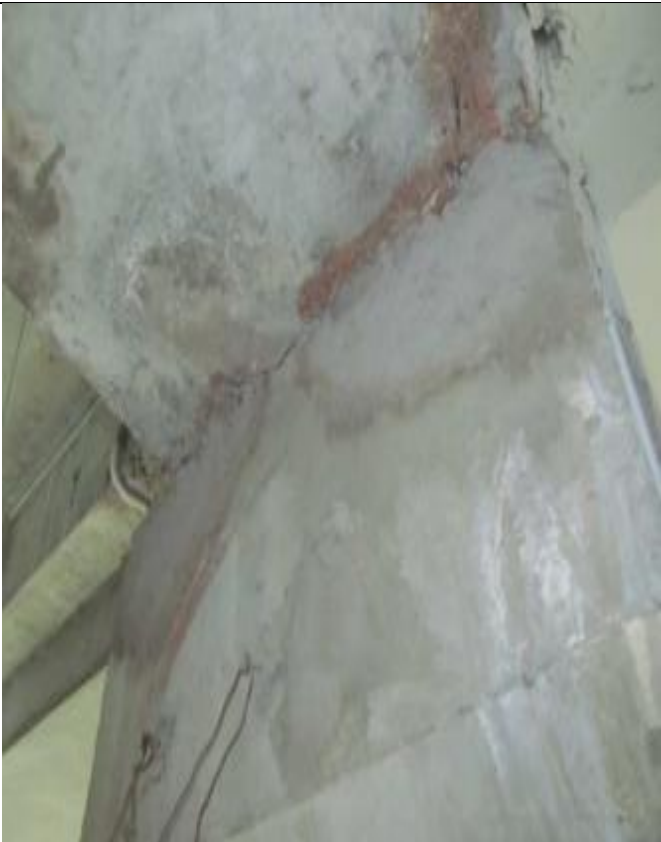
1	2	3	4
<p>отм. +12.000 оси «БЗ/Г» 2 этаж</p>

<p>Выявлены следы ранее проведенного ремонта защитного слоя бетона консоли колонны и опорной части балки. Скол вызван подвижкой балки по оси «Г» в горизонтальной плоскости и заземлением. Выявлены следы ремонта защитного слоя консольной части балки «БЗ/Д-Г». Скол произошел в результате заземления подвижной и неподвижной частями деформационного шва.</p>	<p>b=500, h=600 a1=-, a2=50 c1=300, c2=300, c3=420 k=610</p>

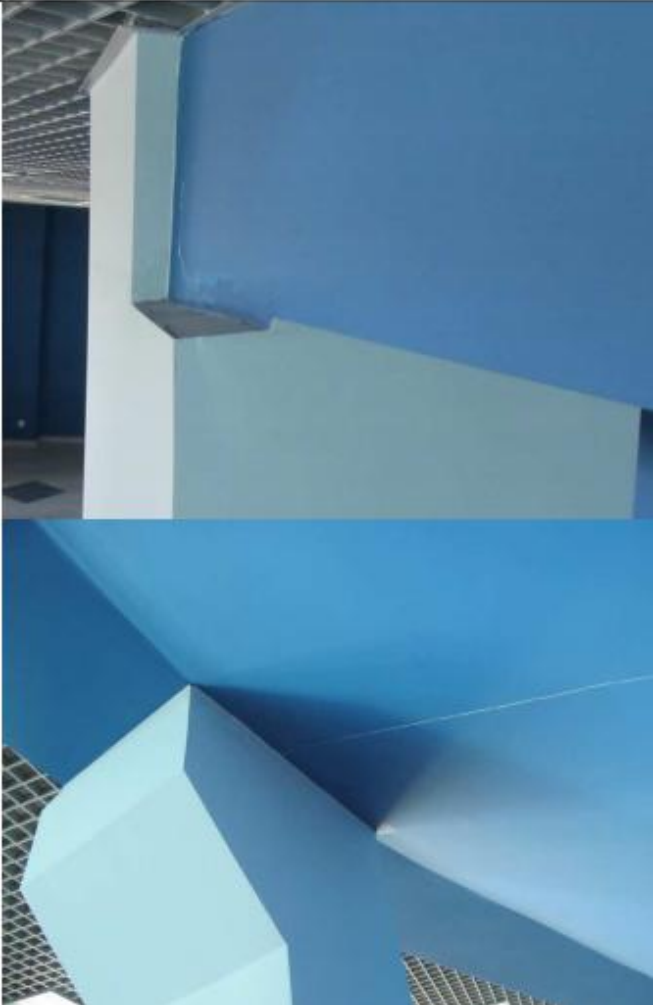
1	2	3	4
<p>отм. +8.140 оси «Б3/Б» 2 этаж</p>

<p>Трещины по обшивке из гипсокартона в окрестности консоли колонны. Трещины вызваны отсутствием деформационного шва в отделочном покрытии конструкции.</p>	<p>Доступ затруднен</p>

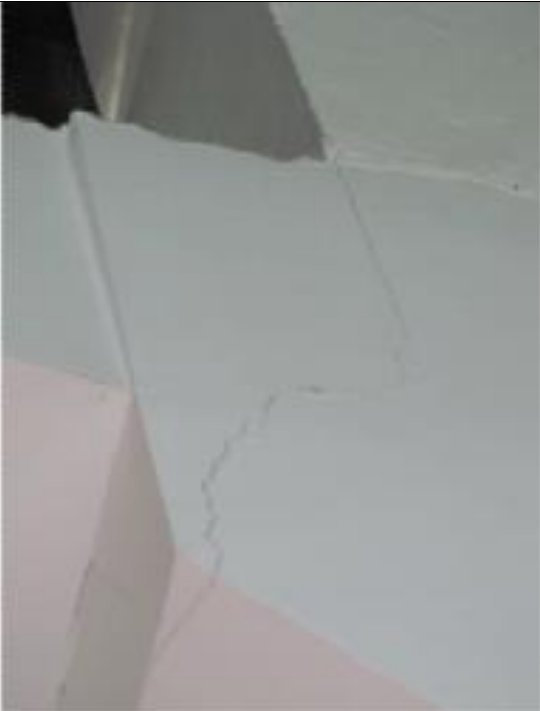
1	2	3	4
<p>отм. +16.900 оси «Б3/Б» 3 этаж</p>

<p>Узел выполнен с отклонениями от проекта. Уширена опорная часть балки. Вертикальная трещина по отделке. Трещина вызвана отсутствием деформационного шва в отделочном покрытии конструкции. Скол бетона защитного слоя консоли колонны. Скол вызван подвижкой балки по оси «Б» в горизонтальной плоскости</p>	<p>Доступ затруднен</p>

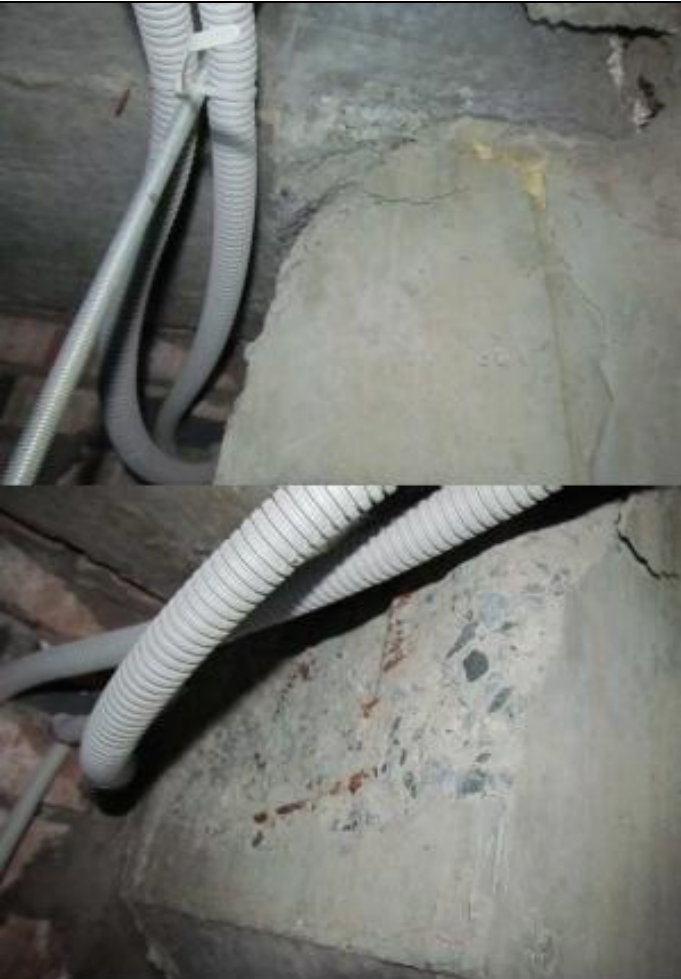
1	2	3	4
<p>отм. +4.200 оси «Б7/Д» 1 этаж</p>

<p>Скол бетона защитного слоя консоли колонны. Скол вызван подвижкой балки по оси «Д» в горизонтальной плоскости.</p>	<p>Доступ затруднен</p>

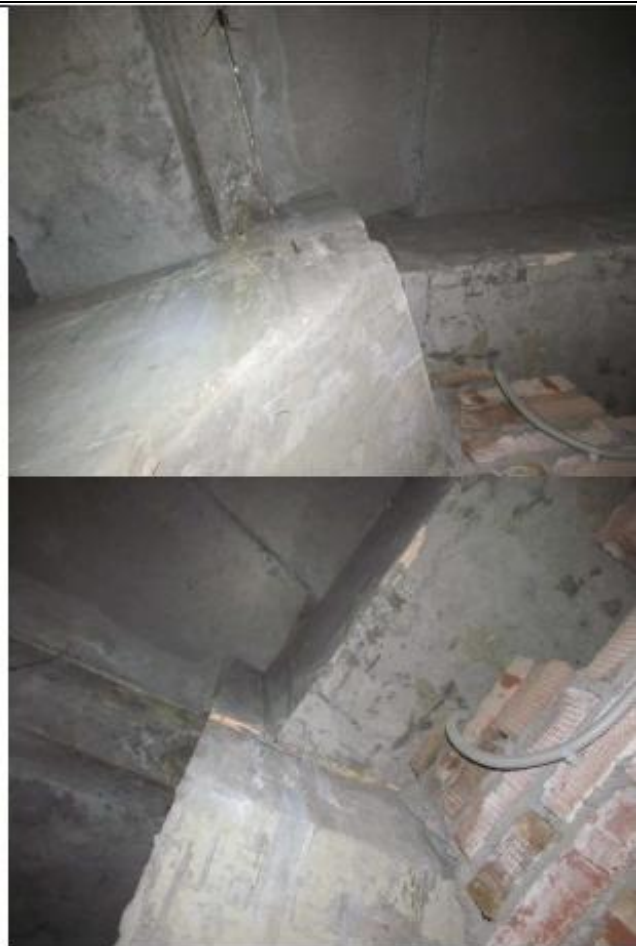
1	2	3	4
<p>Отм. +4.200 оси «А4/А» 1 этаж</p>

<p>Узел выполнен с отклонениями от проекта. Опорная часть подвижной балки уширена. Фактически образовался рабочий шов бетонирования между подвижной балкой и консолью колонны.</p>	<p>Доступ затруднен</p>

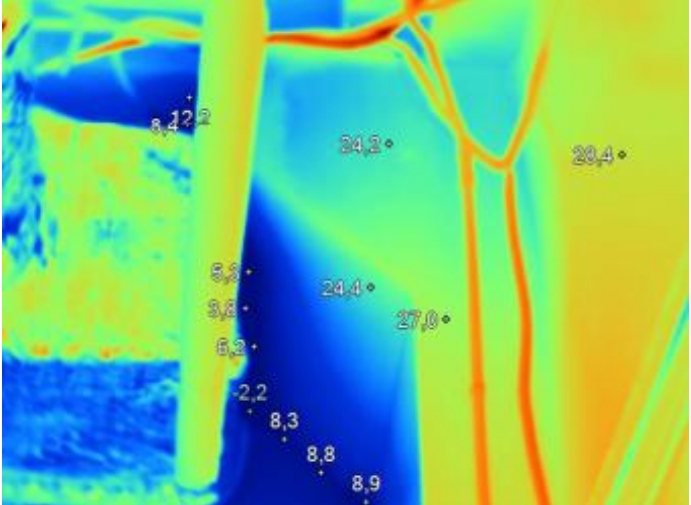
При вязка констру кции	Дата проведе ния изыскан ий	Термографический снимок	Параметры наружного климата	Парамет ры внутреннего микроклима та помещений	Примечание
1	2	3	4	5	6
отм. +4.200 оси «А8/Д» 1 этаж	12 февраля

температура воздуха: -8,0°С влажность воздуха: 34,0%	температ ура воздуха: +26,0°С влажность воздуха: 14,0%	Негерметичное закрывание ворот. Наличие сквозных отверстий в наружном ограждении.

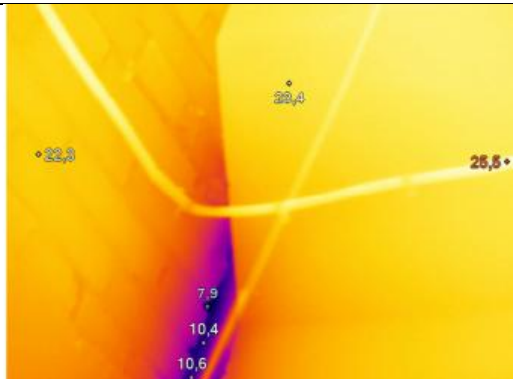
1	2	3	4	5	6
отм. +12.000 оси «А8/Д» 2 этаж	10 февраля

температур а воздуха: - 11,0°С влажность воздуха: 20,0%	темпера тура воздуха: +22,5°С влажность воздуха: 10,0%	Продуваемость температурного шва в кирпичной кладке.
отм. +12.000 оси «А8/Д» 2 этаж	10 февраля

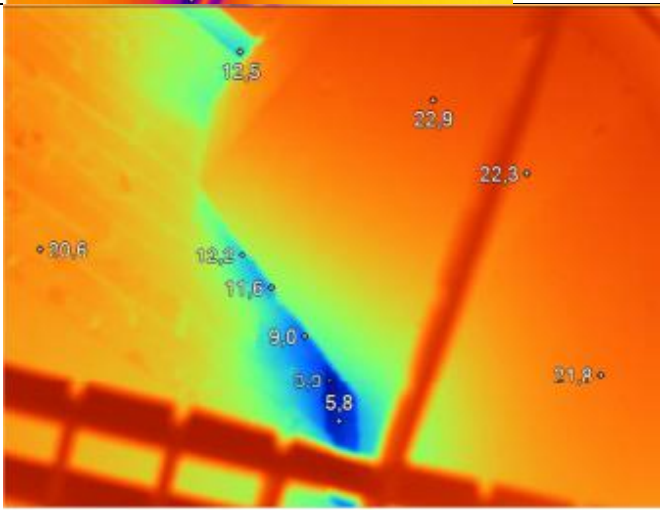
температур а воздуха: - 11,0°С влажность воздуха: 20,0%	темпера тура воздуха: +20,4°С влажность воздуха: 10,6%	Продуваемость температурного шва в кирпичной кладке.

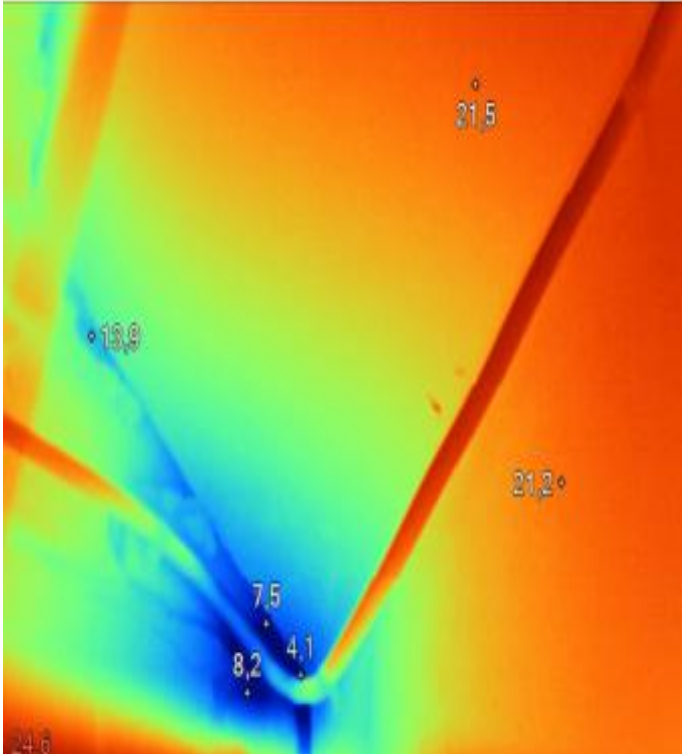
1	2	3	4	5	6
<p>отм. +12.000 оси «А4/Д» 2 этаж</p>	<p>10 февраля</p>

<p>температур а воздуха: - 11,0°C влажность воздуха: 20,0%</p>	<p>темпера тура воздуха: +20,0°C влажность воздуха: 10,0%</p>	<p>Продуваемость температурного шва в кирпичной кладке.</p>

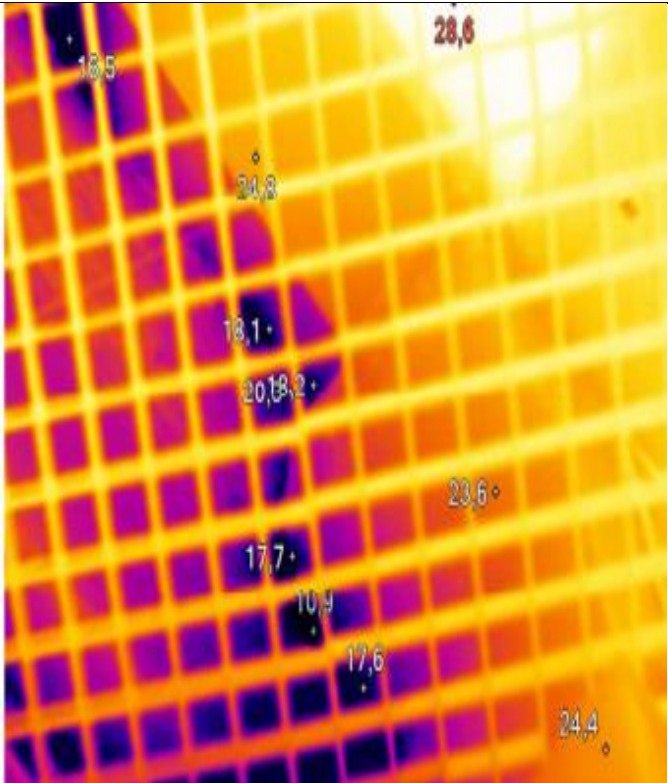
1	2	3	4	5	6
отм. +12.000 оси «Б3/Д» 2 этаж	10 февраля

температур а воздуха: - 11,0°C влажность воздуха: 20,0%	темпера тура воздуха: +21,6°C влажность воздуха: 9,0%	Продуваемост ь температурного шва в кирпичной кладке.

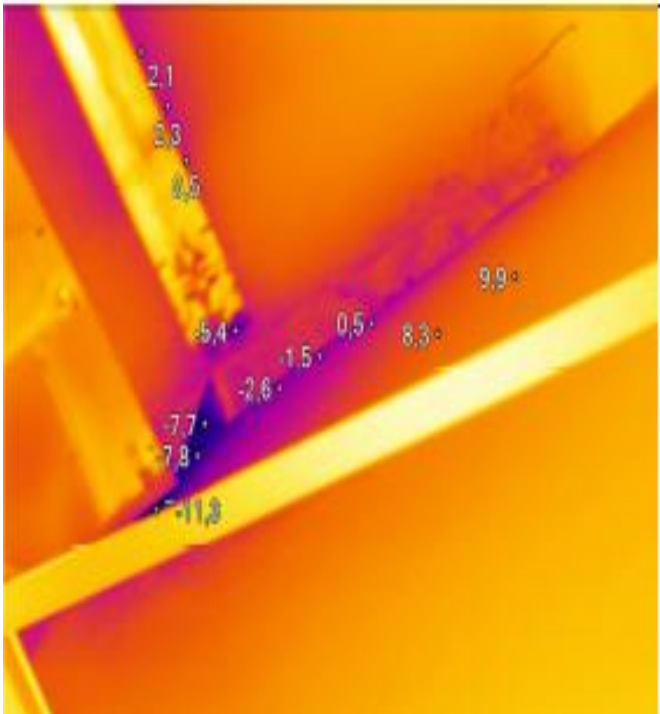
1	2	3	4	5	6
<p>отм. +16.900 оси «А8/Д» 3 этаж</p>	<p>6 февраля</p>

<p>температур а воздуха: -- 16,0°C влажность воздуха: 20,0%</p>	<p>темпера тура воздуха: +24,0°C влажность воздуха: 9,0% темпера тура воздуха под ПОТОЛКОМ: +15,0 °С</p>	<p>Низкое качество выполнения узла примыкания наружного ограждения к несущим конструкциям.</p>

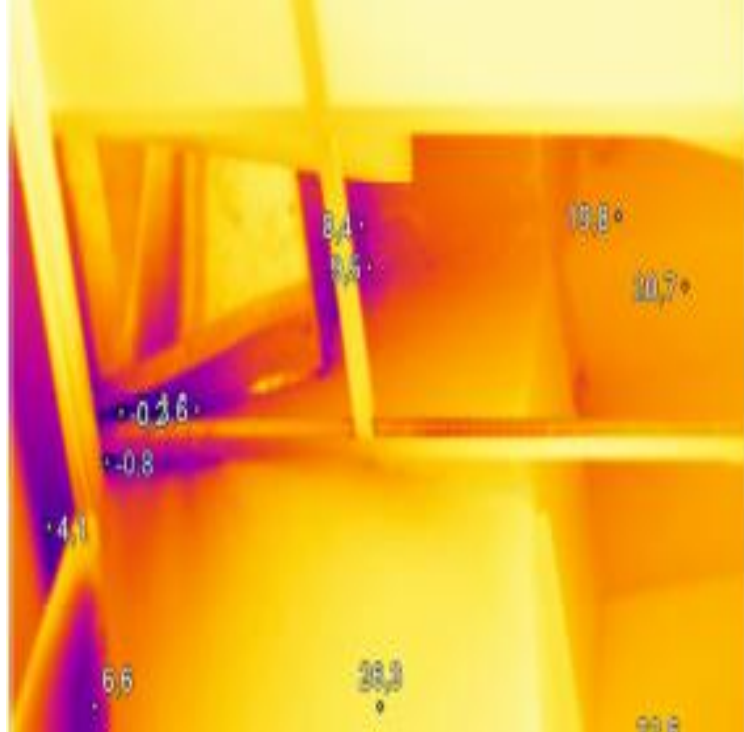
1	2	3	4	5	6
<p>отм. +16.900 оси «А8/Д» 3 этаж</p>	<p>6 февраля</p>

<p>температур а воздуха: -- 16,0°C влажность воздуха: 20,0%</p>	<p>темпера тура воздуха: +28,0°C влажность воздуха: 9,0% темпера тура воздуха под ПОТОЛКОМ: +18,0 °C</p>	<p>Низкое качество выполнения узла примыкания наружного ограждения к несущим конструкциям.</p>

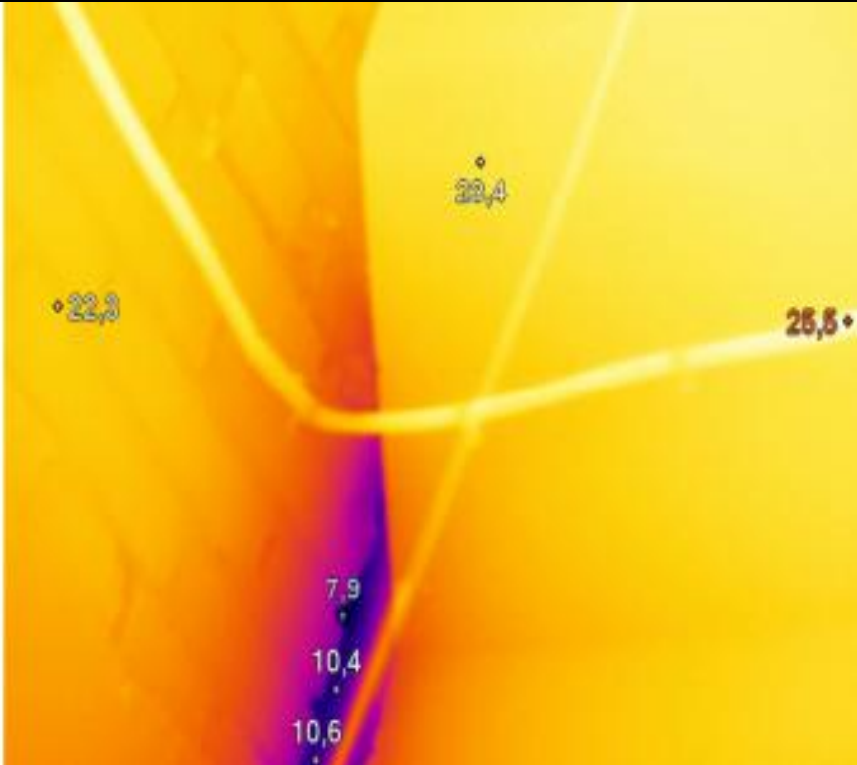
1	2	3	4	5	6
отм. +12.000 оси «А8/Д» 2 этаж	10 февраля

темпе ратура воздуха: - 11,0°С влажност ь воздуха: 20,0%	темпера тура воздуха: +22,5°С влажность воздуха: 10,0%	Продувае мость температурно го шва в кирпичной кладке.

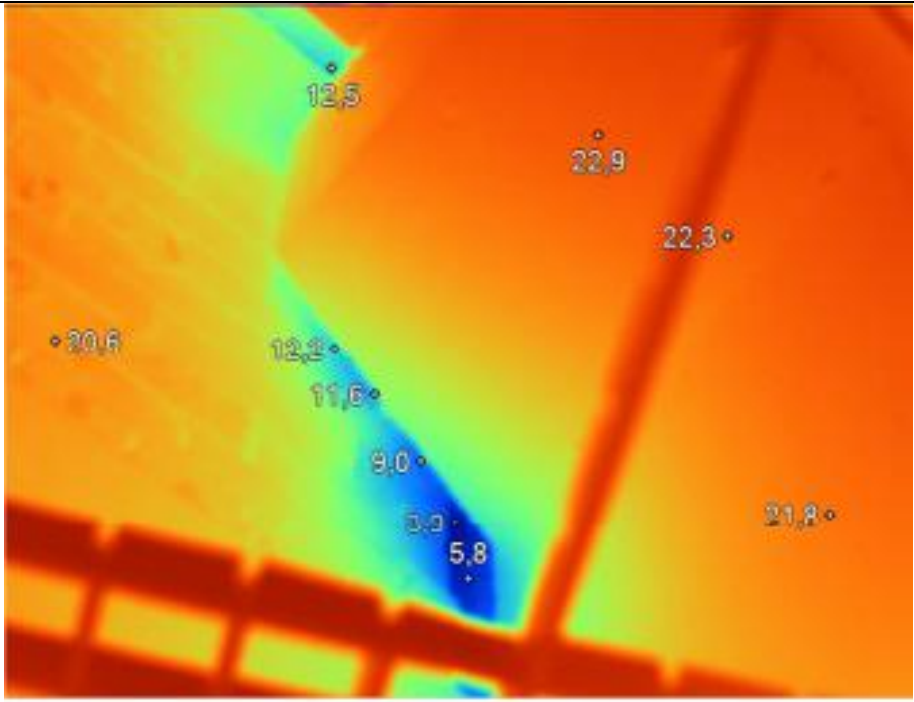
1	2	3	4	5	6
отм. +12.000 оси «А8/Д» 2 этаж	10 февраля

температура воздуха: - 11,0°С влажность воздуха: 20,0%	температура воздуха: +20,4°С влажность воздуха: 10,6%	Продуваемость температурного шва в кирпичной кладке.

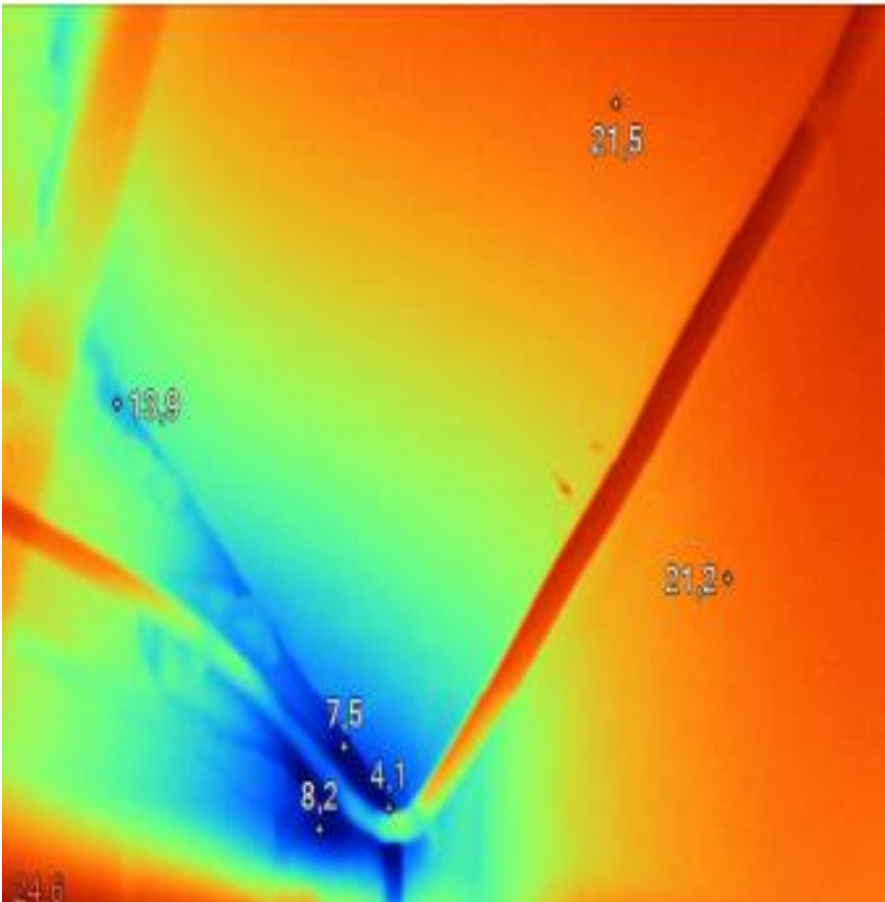
1	2	3	4	5	6
отм. +12.000 оси «А4/Д» 2 этаж	10 февраля

темпе ратура воздуха: - 11,0°С влажност ь воздуха: 20,0%	темпера тура воздуха: +20,0°С влажност ь воздуха: 10,0%	Продувае мость температурно го шва в кирпичной кладке.

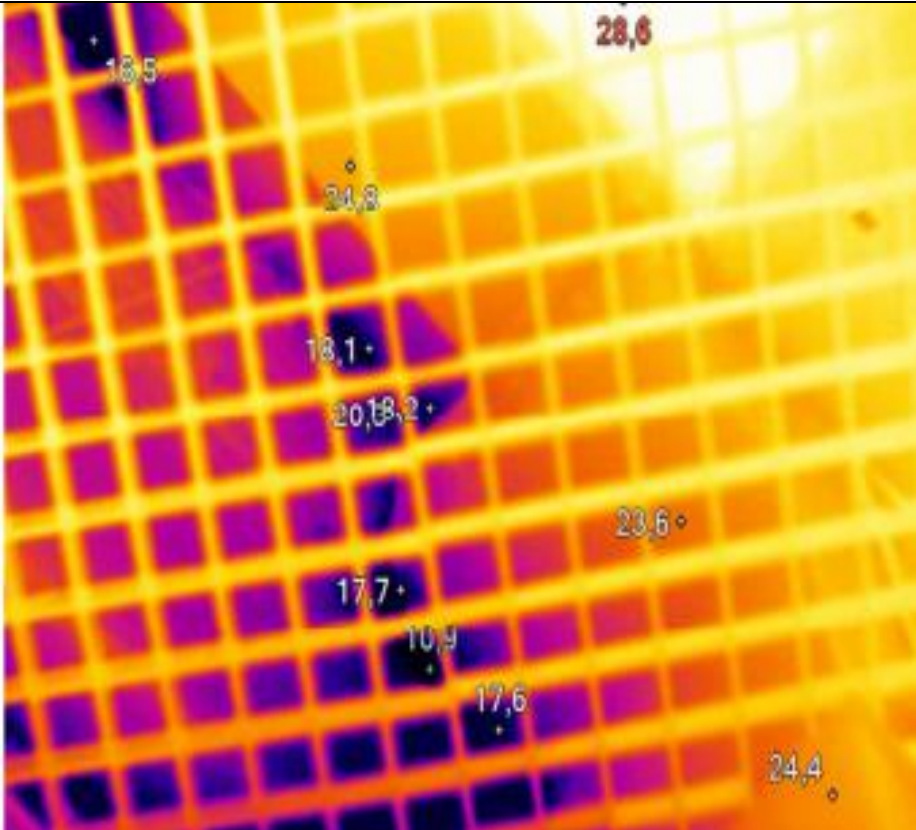
1	2	3	4	5	6
отм. +12.000 оси «Б3/Д» 2 этаж	10 февраля

темпе ратура воздуха: -11,0°C влажнос ть воздуха: 20,0%	темпер атура воздуха: +21,6°C влажност ь воздуха: 9,0%	Продува емость температур ного шва в кирпичной кладке.

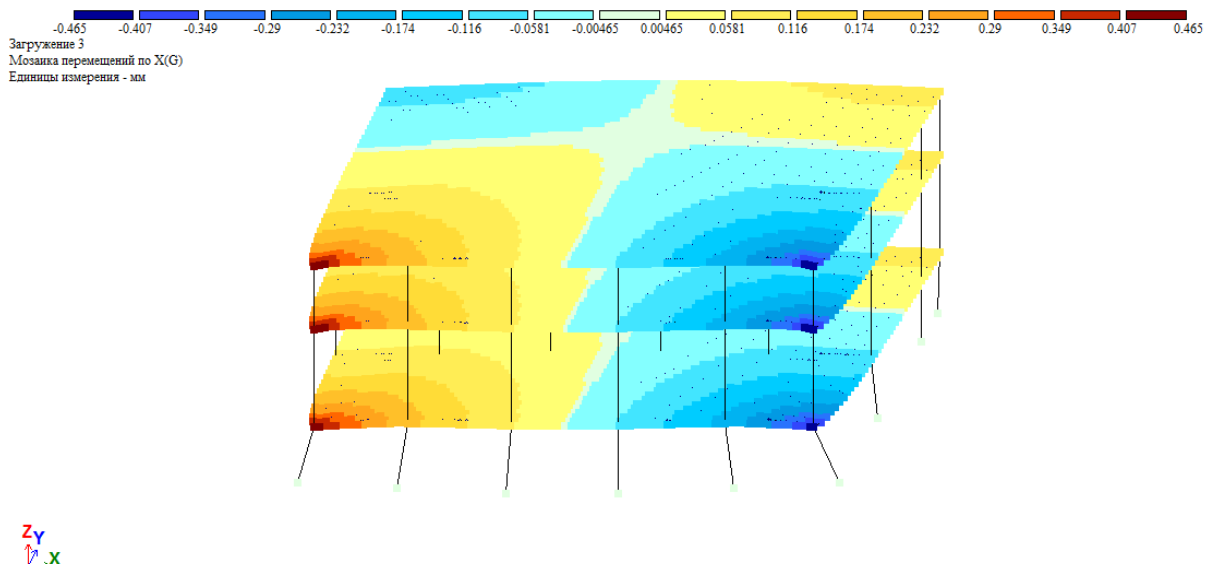
При загрузке 3 горизонтальное смещение верхних точек составляет 0,5мм с каждой стороны, что многократно превышает это значение от нагрузок в загрузке 1 и загрузке 2. Учитывая аналогичную работу температурных блоков, примыкающих к расчетным, прогнозируемая величина увеличения деформационного шва в уровне перекрытия и покрытия будет составлять удвоенное значение полученной величины.

Рисунок 3.5 – Мозаика перемещений по оси X от загрузки 1

Рисунок 3.6 – Мозаика перемещений по оси X от загрузки 2

Рисунок 3.7 – Мозаика перемещений по оси X от загрузки 3
